**תיק תיעוד מתחמי**

**מחנה סירקין, פתח תקווה**

**במסגרת תכנית אב לפינוי מחנה סירקין  
נערך עבור ועדה מחוזית מחוז מרכז**

21 אוקטובר 2014  
גרסה מאושרת

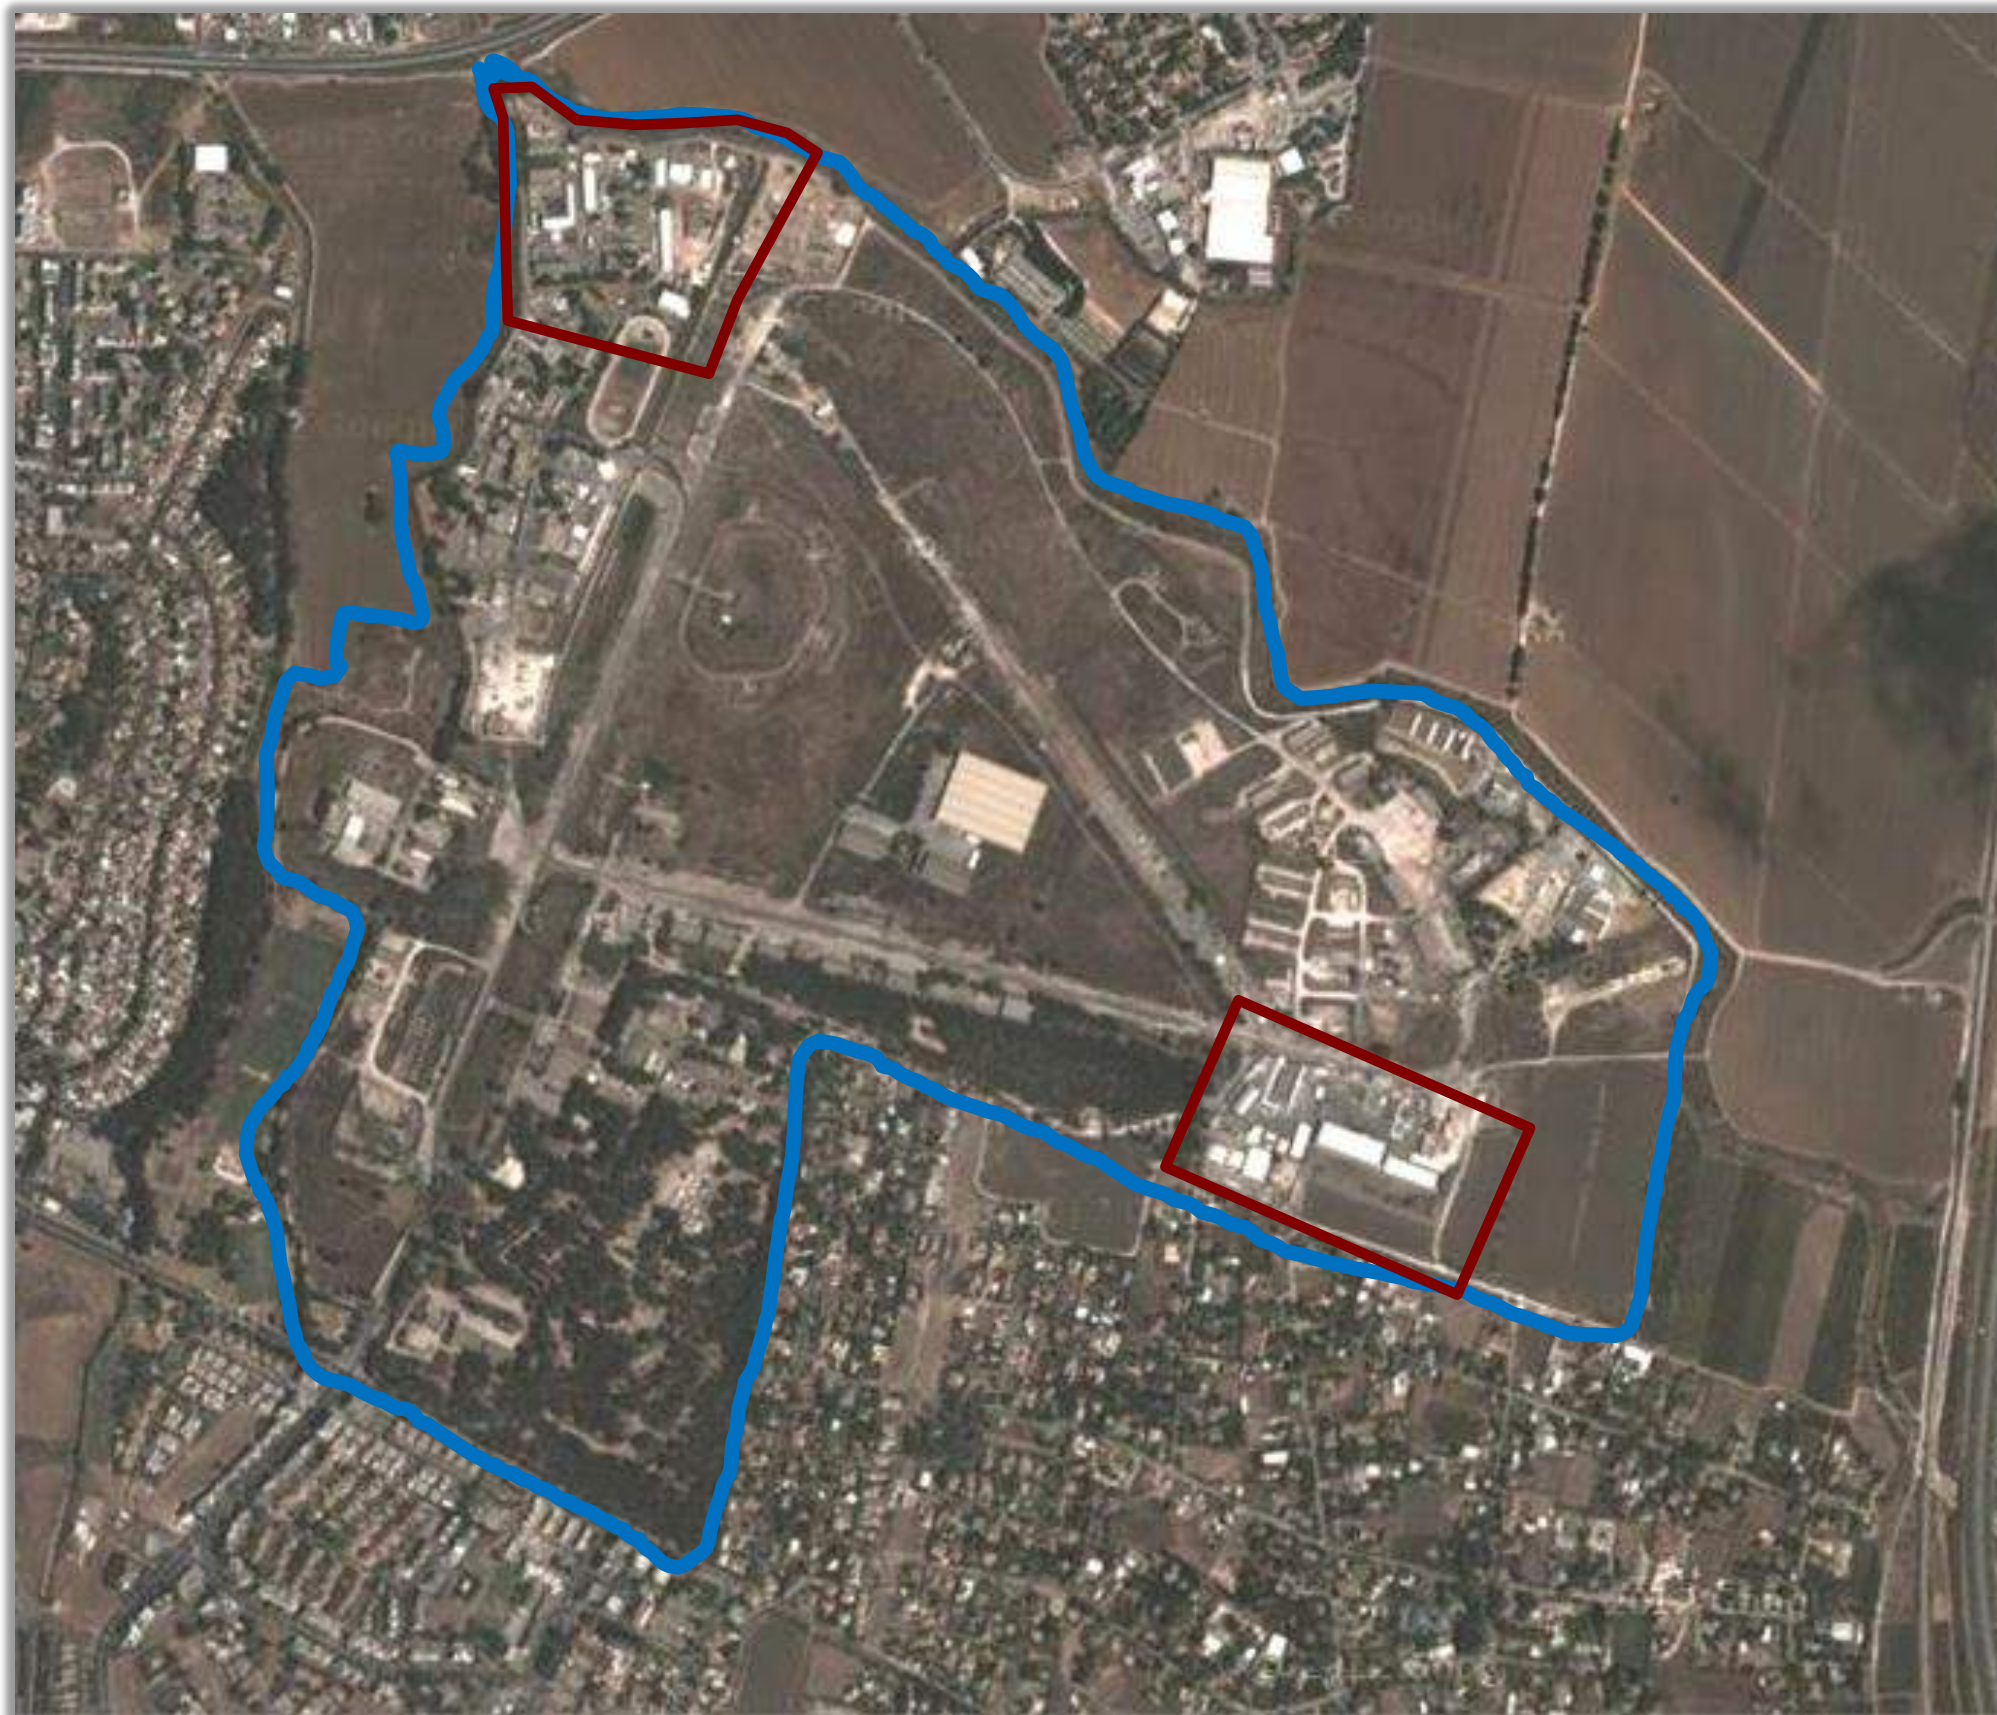
## 1.2 תצלום אויר עדכני – תחום התכנון ותחום הסקר

תחום הסקר אינו חופף במדויק את תחום המחנה מכיוון שהוגבלה הכניסה לחלקים ממנו. עם זאת, מרבית שטחי המחנה בעלי אזורי בינוי היסטוריים נסקרו.  
חלק קטן מהמתחם הצפוני שלא נסקר חופף לאחד ממתחמי הבינוי ההיסטוריים (ראה מתחמים במפה היסטורית מצורפת מטה).

— הקו הכחול – תחום התכנון  
— תחומי המחנה שלא נסקרו

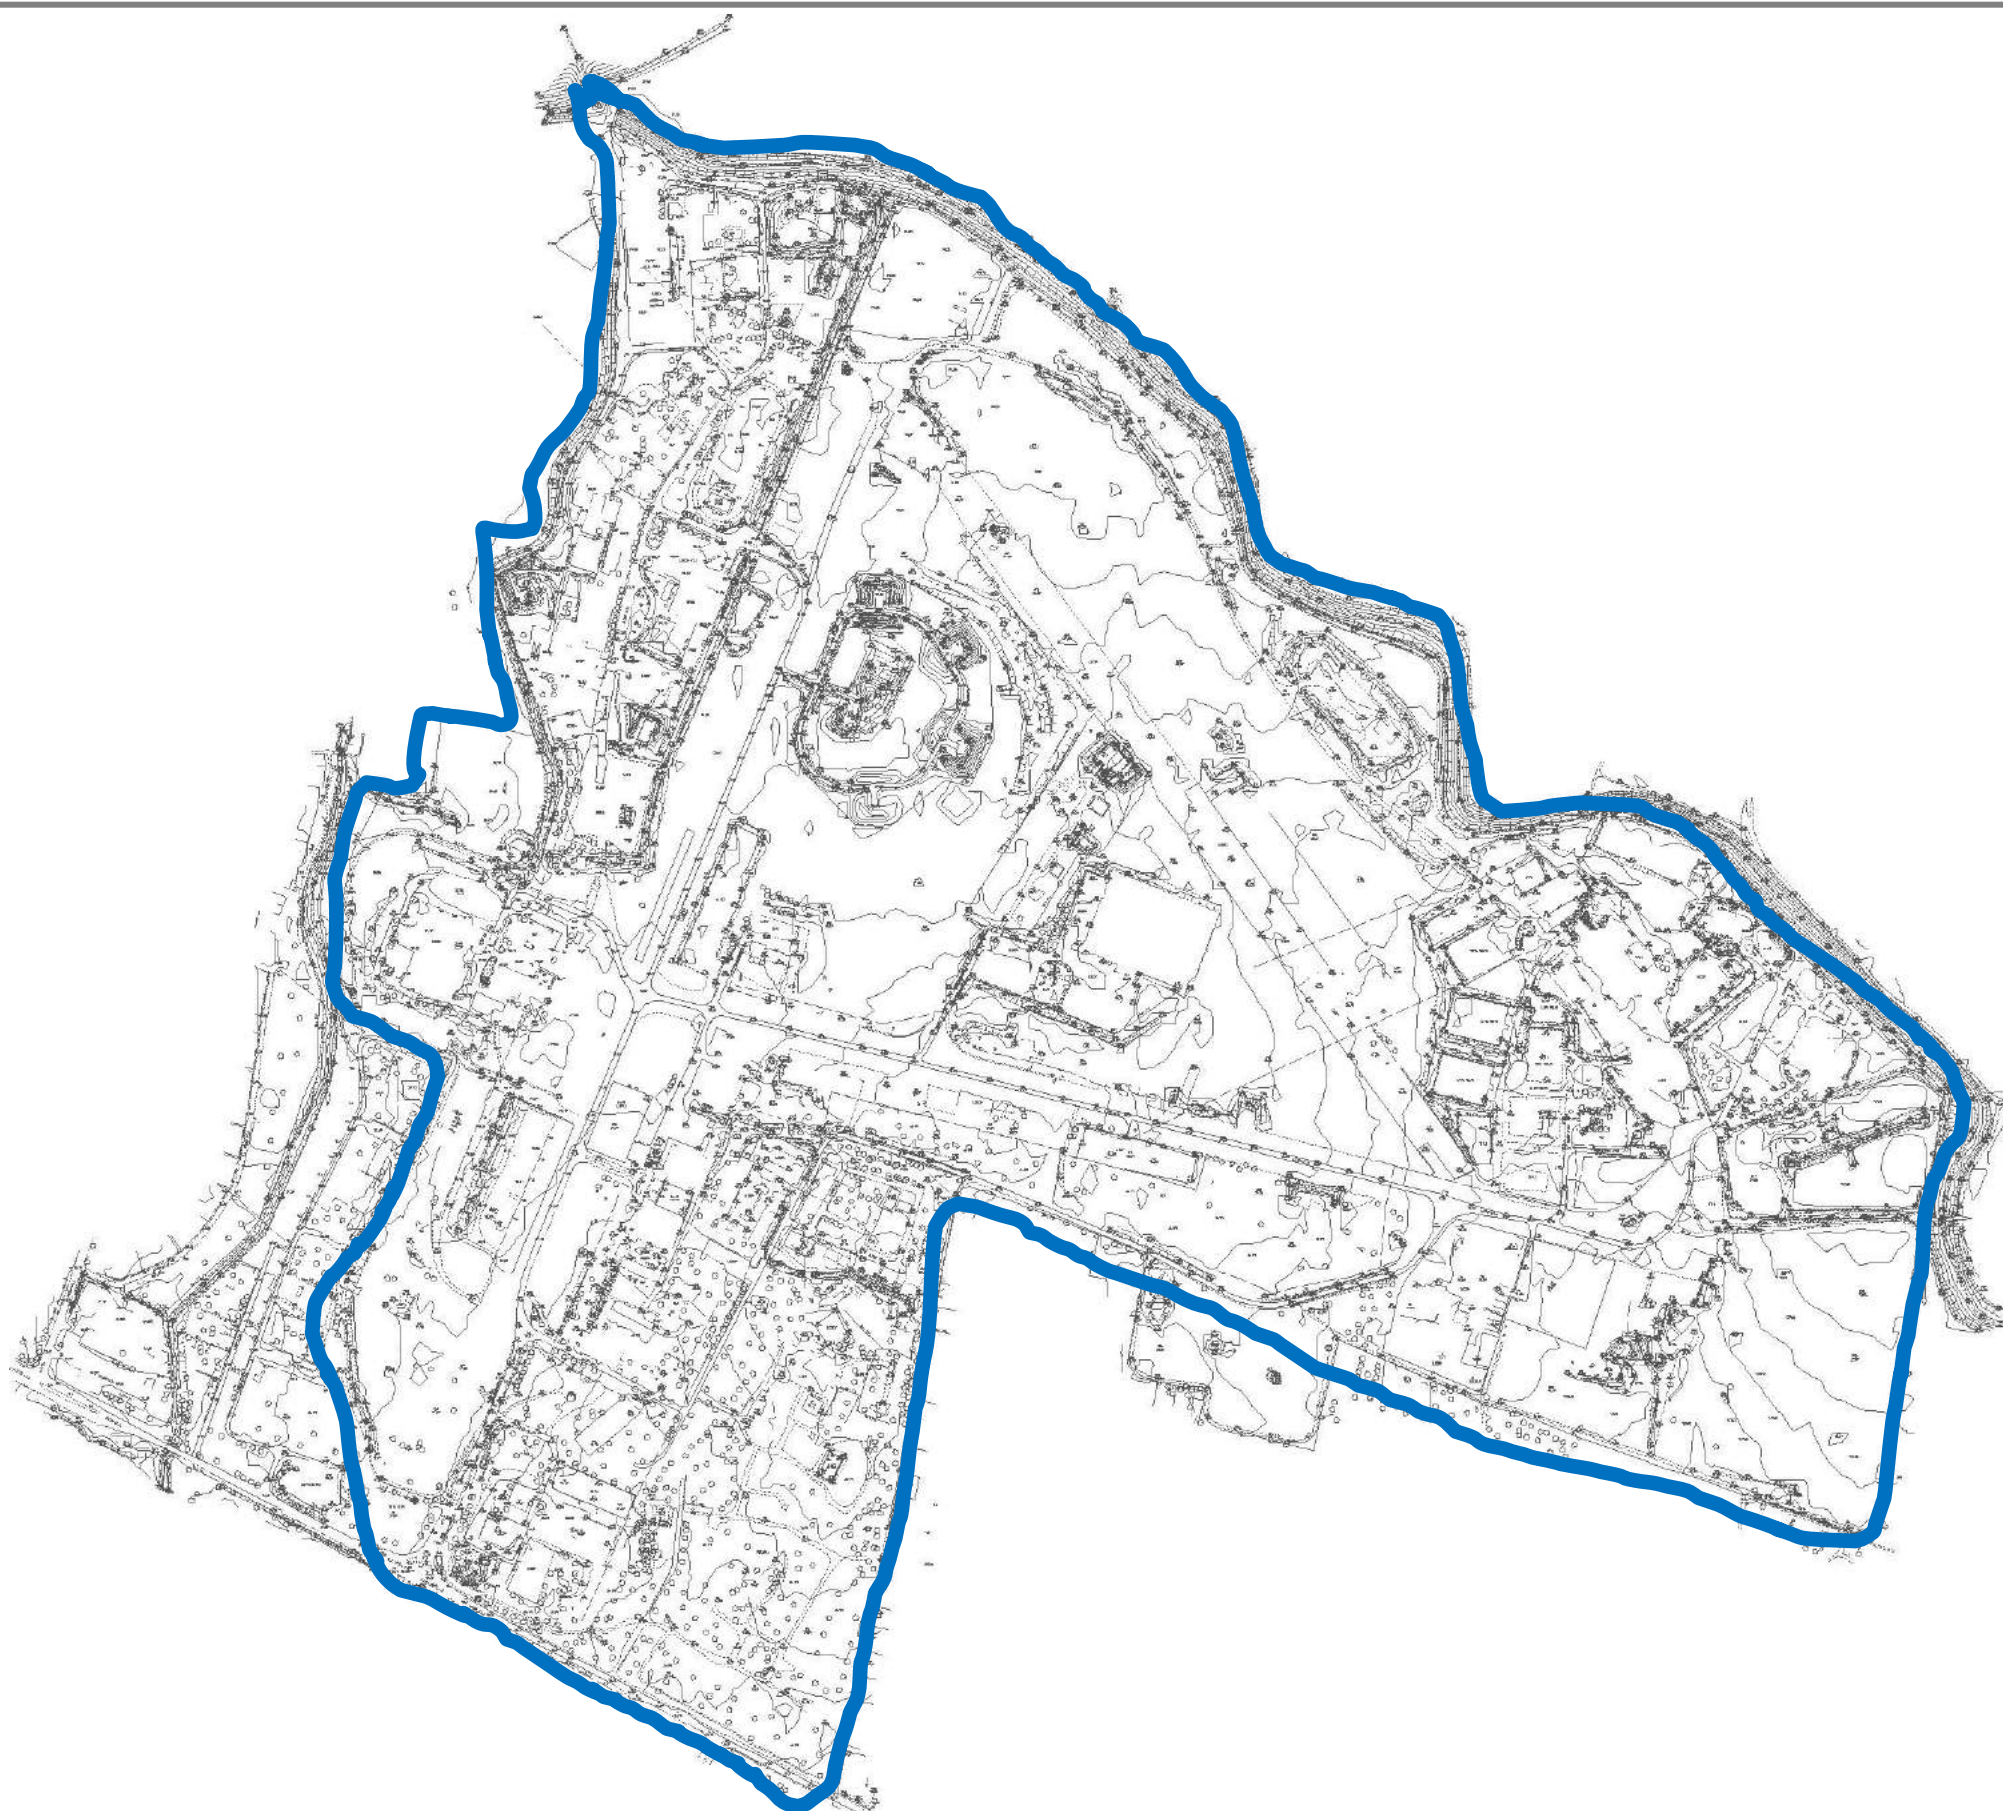
### 1.3 מפת מדידה – תחום התכנון

הקו הכחול – תחום התכנון

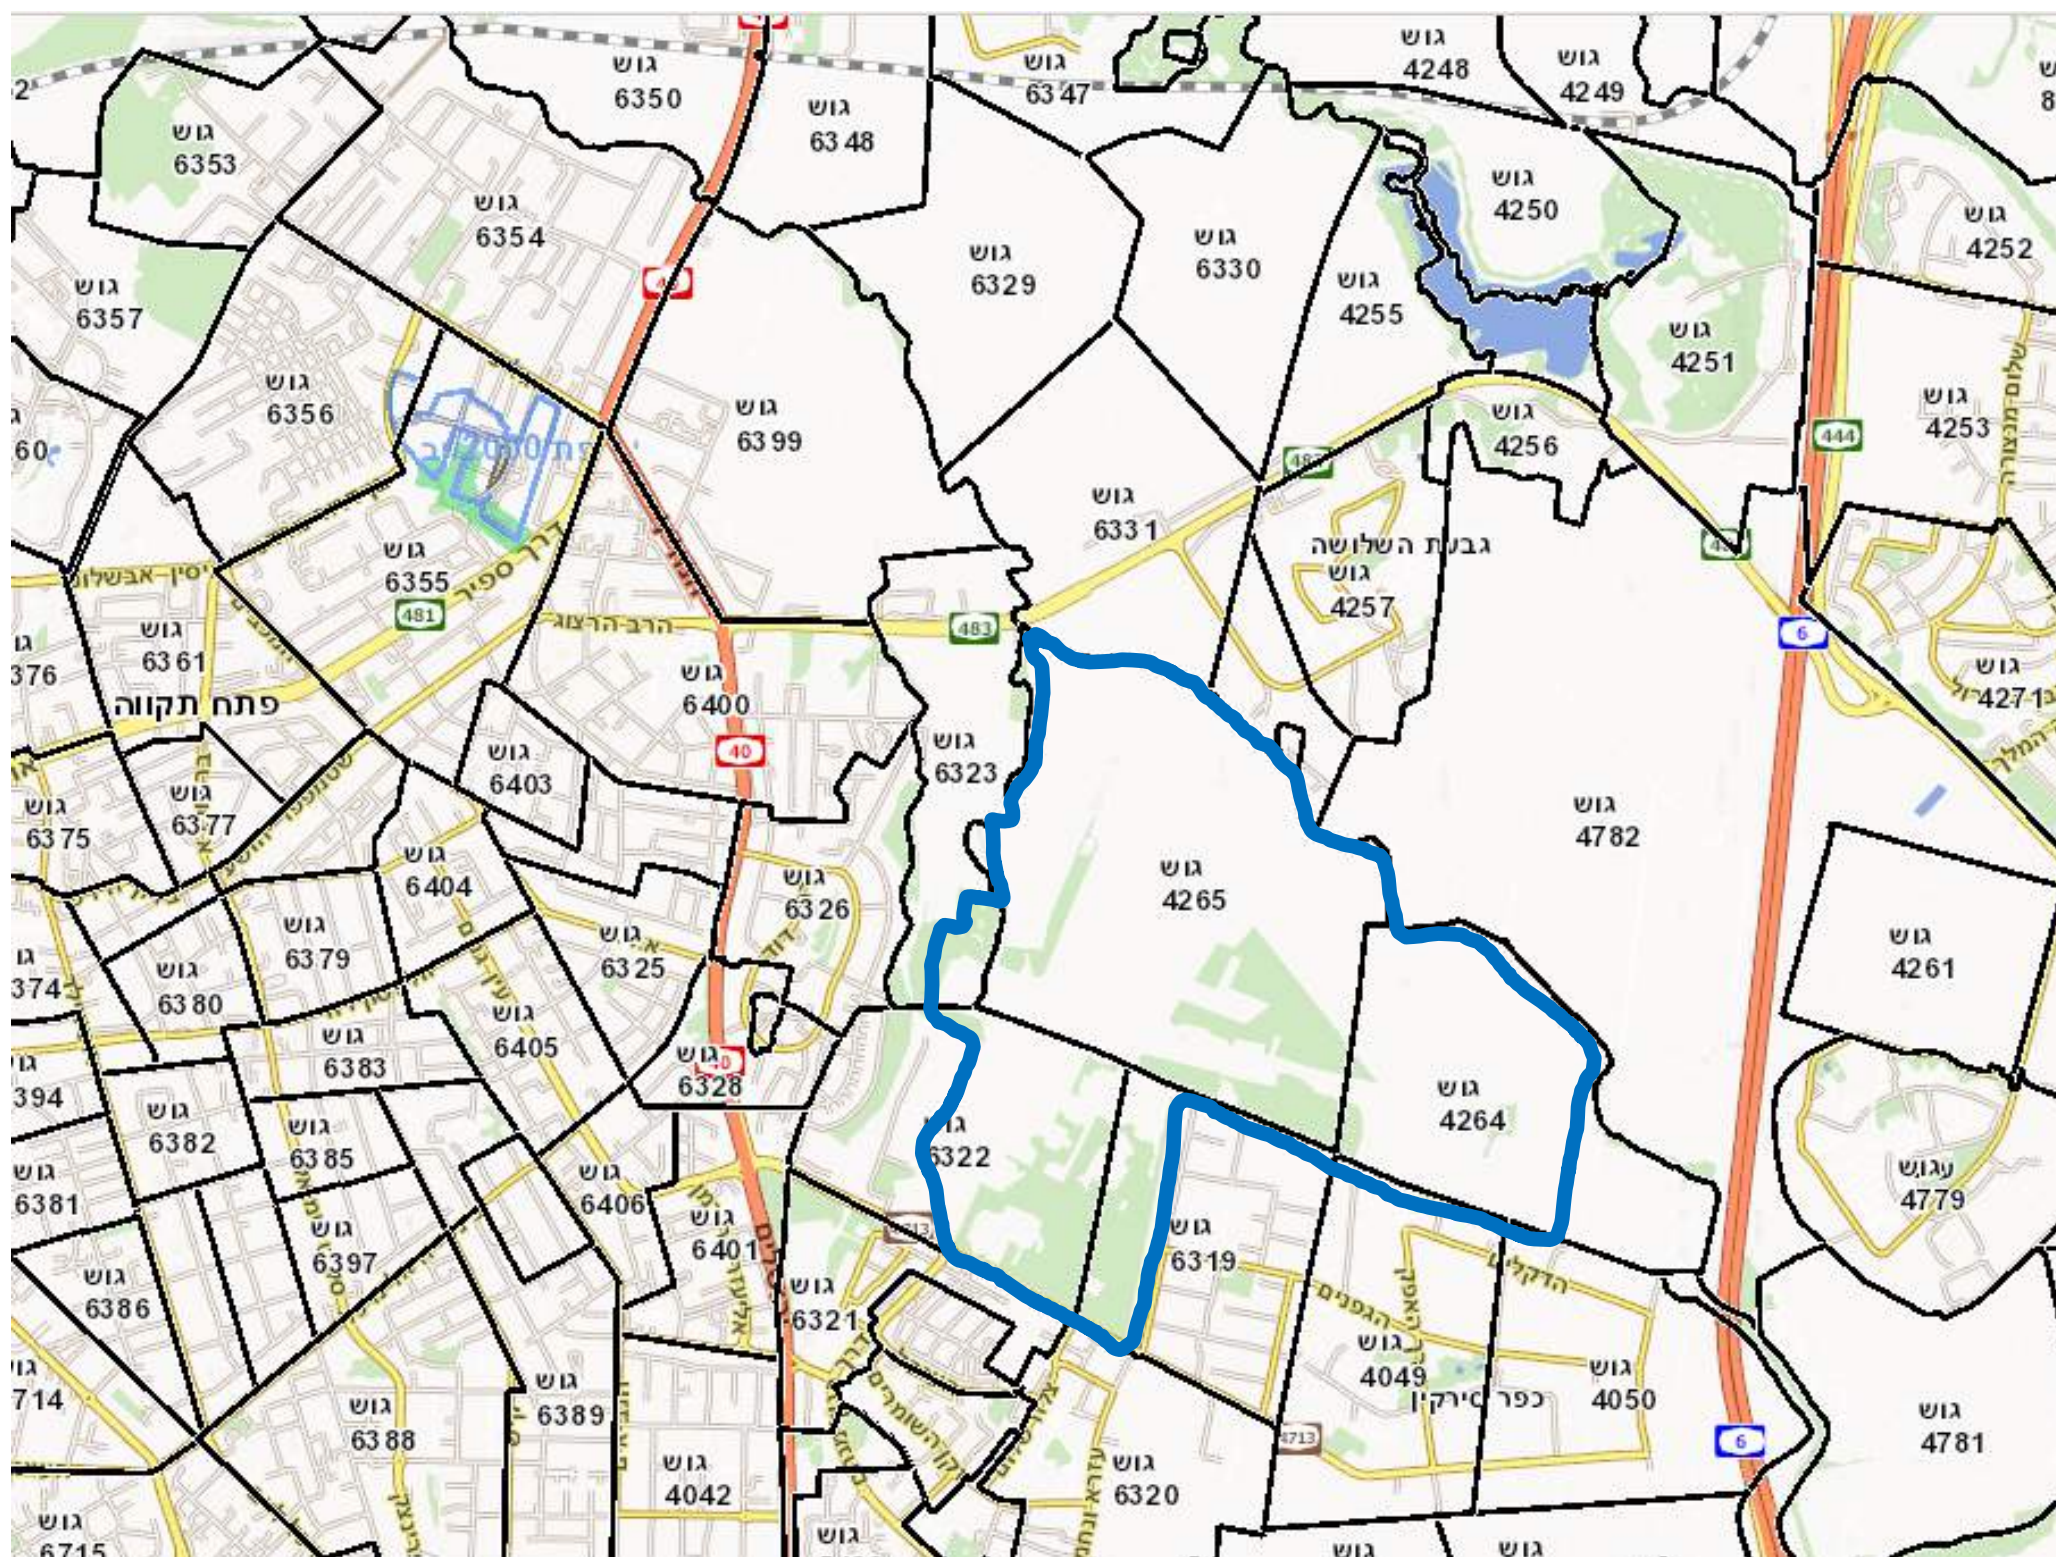
## 1.4 מפת גושים

הגושים בתחום התכנון:

4265, 4264, חלקים מגושים 6319, 6322

וחלק מגוש 6323

הקו הכחול – תחום התכנון

תחום התכנון על רקע מפת גושים מאתר govmap.gov.il

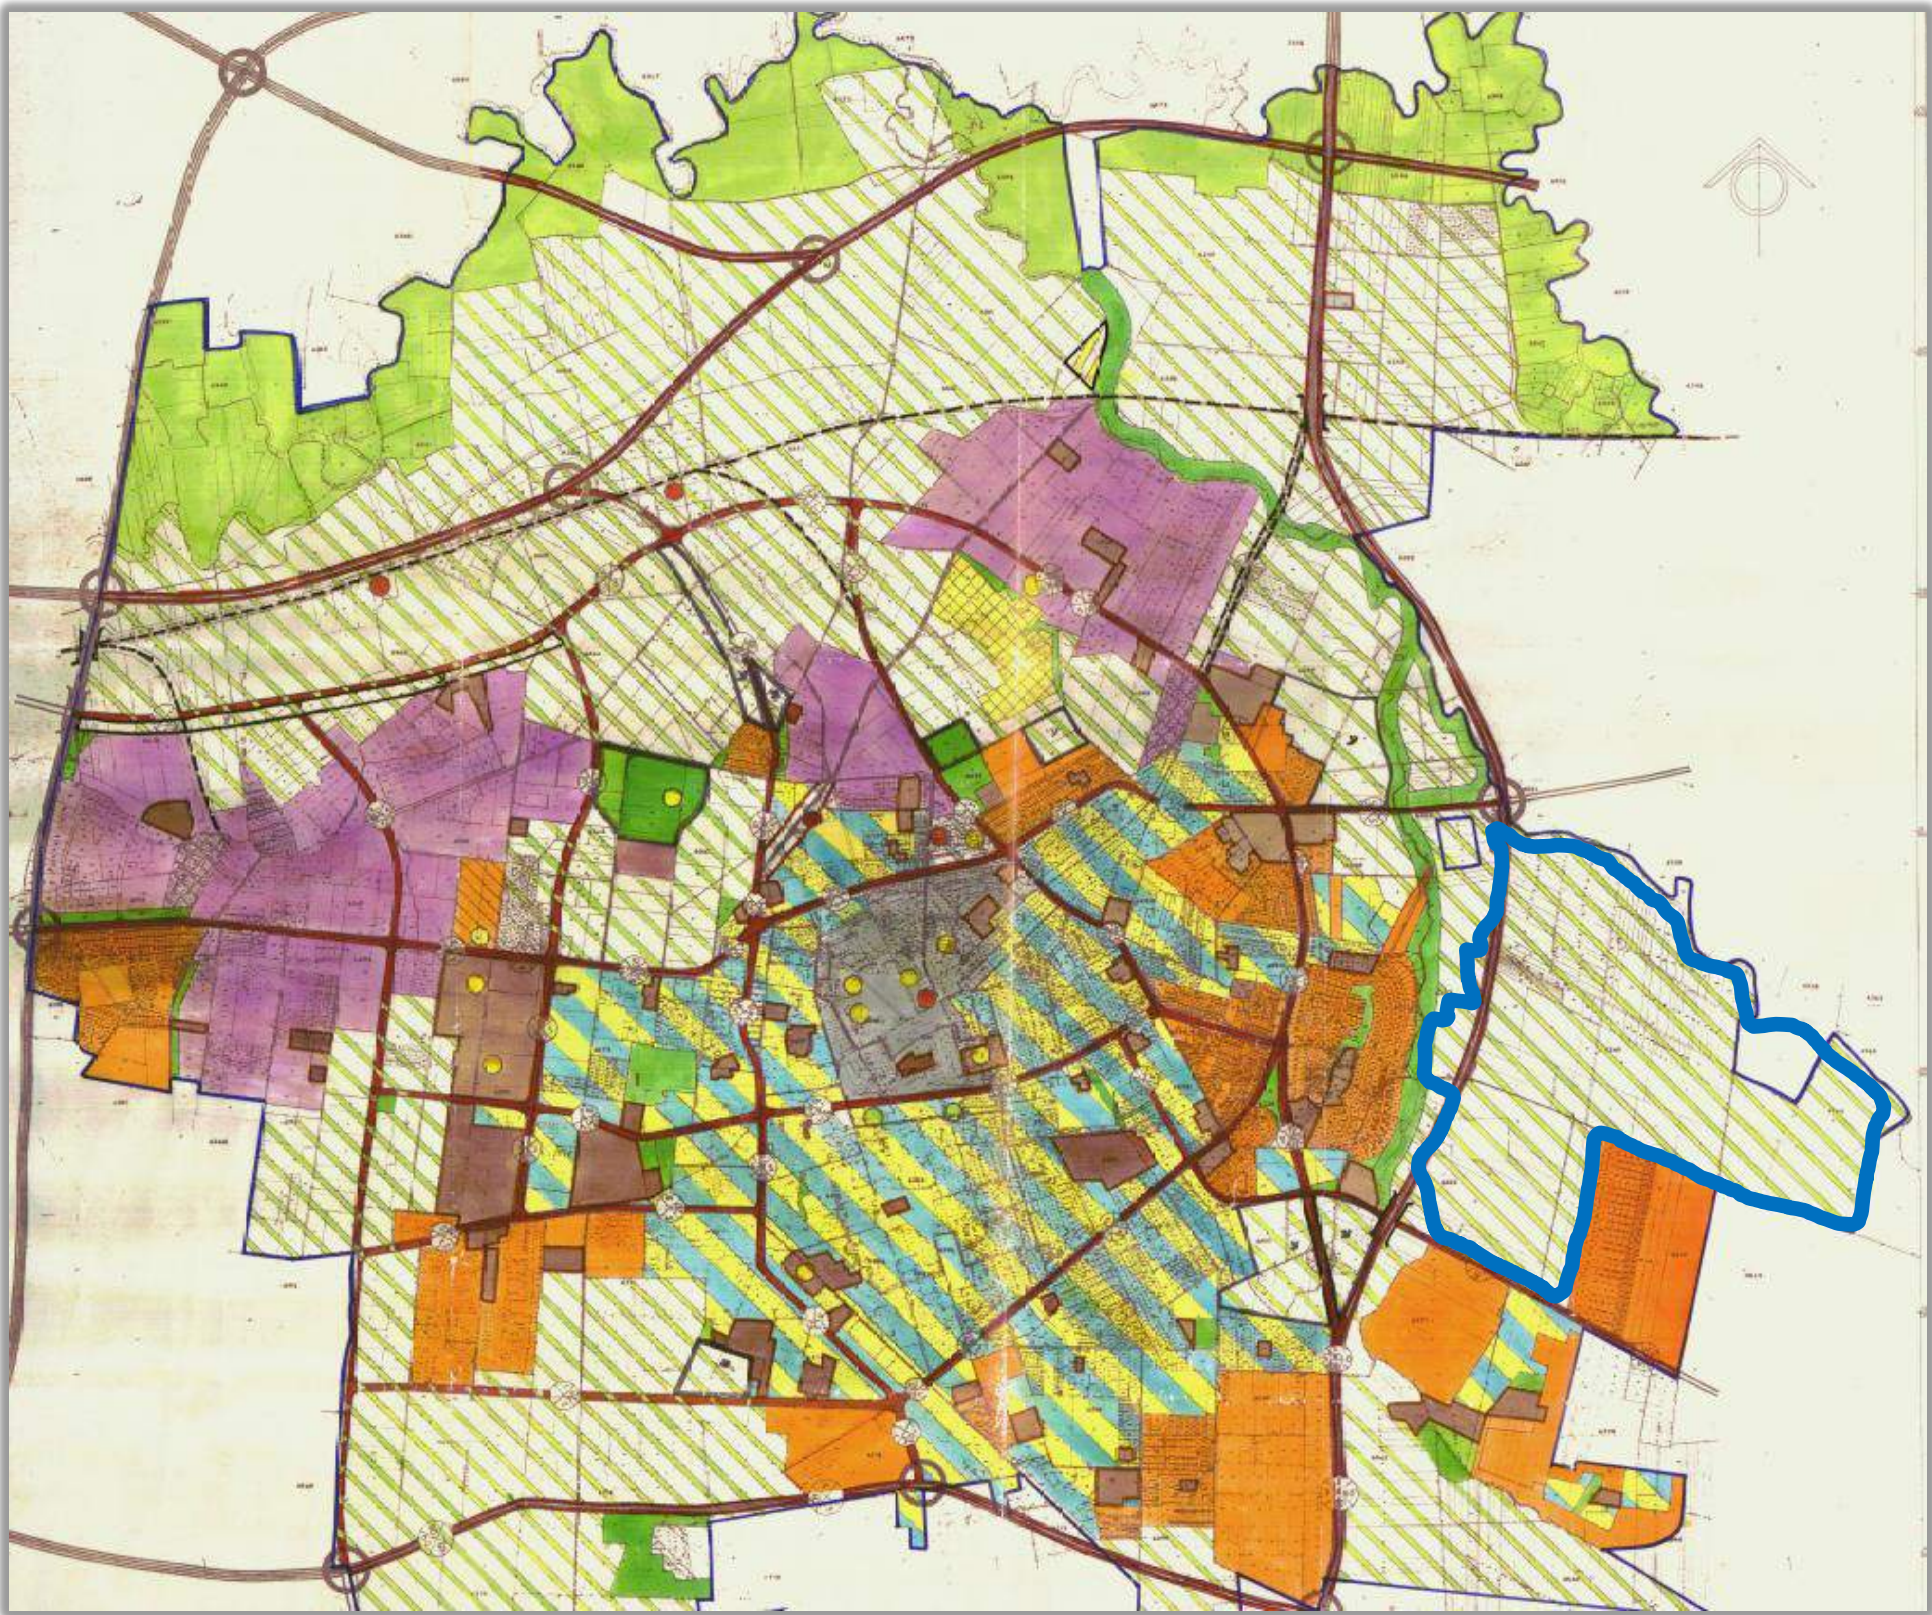
## 2.1 תכנית פת/2000

התכנית החלה על השטח היא תכנית פת/2000, המייעדת את שטח המחנה ל"אזור חקלאי ב".

הקו הכחול – תחום התכנון

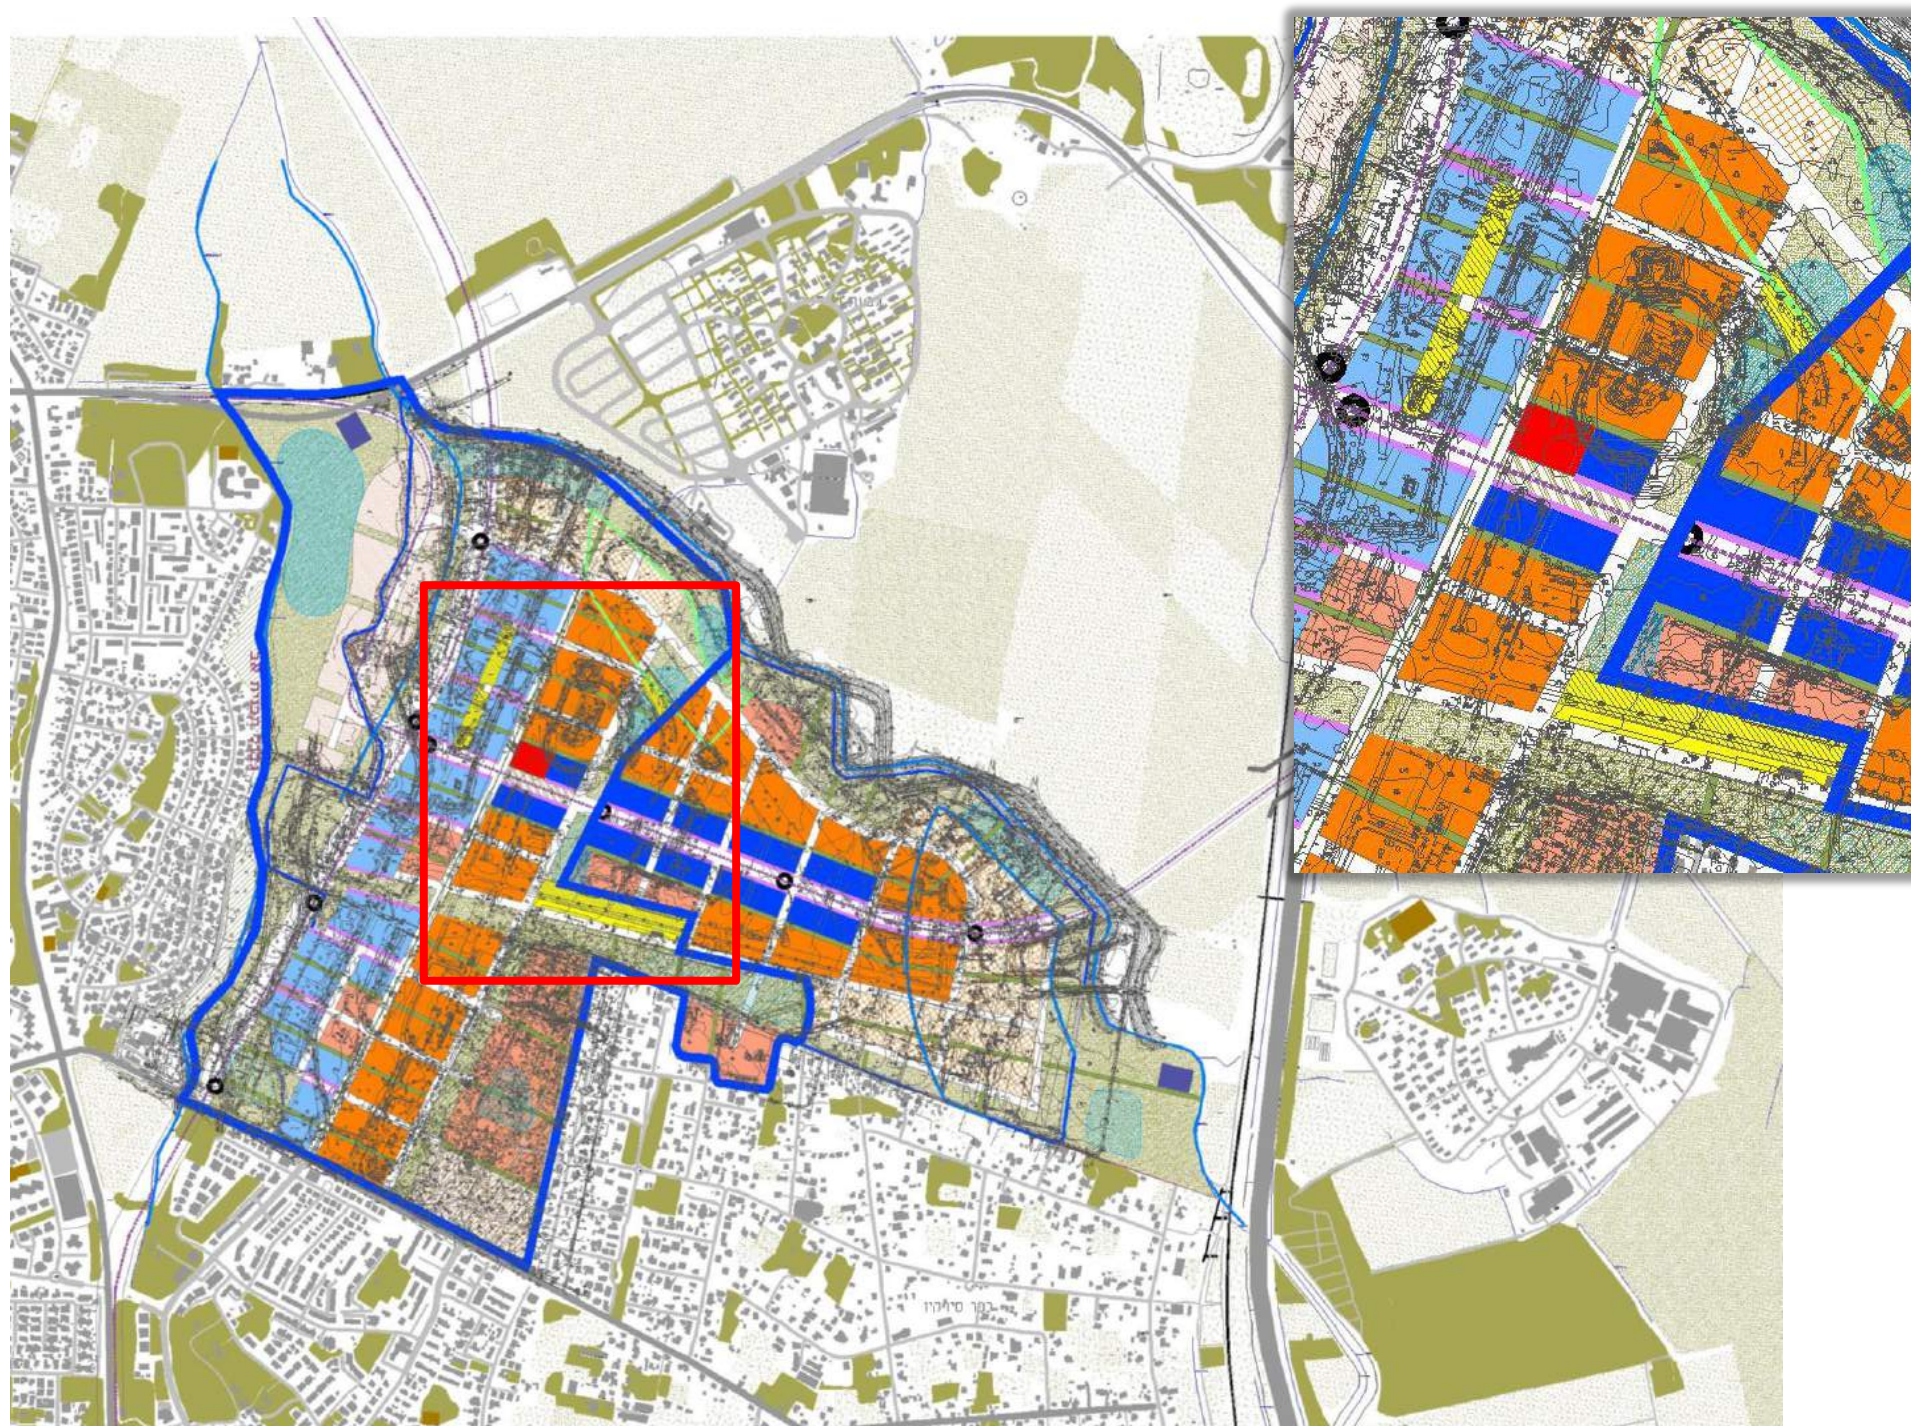
## 2.3 תכנית מוצעת – תשריט שלדי

שטח התכנית הינו שטח מופר בשולי העיר פתח תקווה, השטח הבנוי מהווה כ-7% משטח המחנה. תחום התכנית מופרד מהרצף הבנוי באמצעות נחלים והכבישים משלושה כיוונים - צפון, מזרח ומערב. תכנית האב משתרעת על שטח של כ- 2,640 דונם, מתוכם 2,150 דונם בשטח המחנה הקיים. הגדלת תחום התכנון לתכנית האב מעבר לגבולות המחנה נועדה ליצירת רצף תכנוני בין הרובע החדש לשטחים הגובלים עמו. מרבית השטח נמצא בתחום המוניציפאלי של עיריית פתח תקווה וחלקו הקטן בתחום המועצה האזורית דרום השרון. מתחם שימור (ראה הגדלה) כולל מס' מבנים לשימור שנותרים במקומם ואילו ניתן להעביר מבנים נוספים מרחבי המחנה הניתנים להעתקה.

**מטרת תכנית האב:** יצירת רובע עירוני תוסס, בעל שימושים מעורבים, המחובר לעיר הוותיקה וסביבותיה ומשלים את המרקם הקיים.  
(מתוך דברי ההסבר לתכנית, דו"ח שלב א')

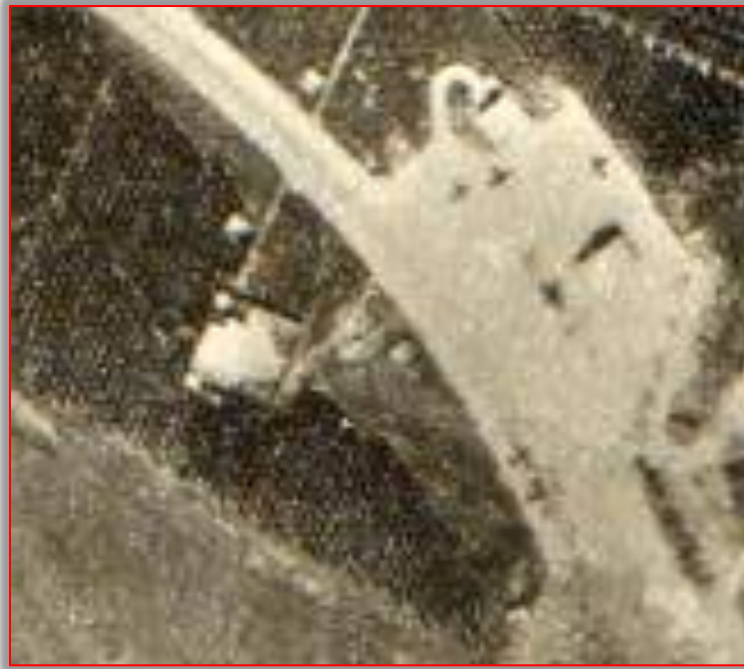
תצלום אוויר, שנות ה-40

מתחם מחנה סירקין עצמו, שהיה ריק מכל התיישבות, קיבל בשלהי שנות ה-20 תוספת בינוי חשובה בדמות בית אחוזה. המעניין הוא שמבנה זה, על בוסתניו, לא רק שלא התבטל עם הקמת הבסיס אלא אף גדל, כך נראה במפות. בכל מקרה, כיום לא נמצא זכר לבינוי העבר למעט מקבץ וושינגטוניות שייתכן והיו קשורות למתחם. ניתן לראות בתצלום אוויר ובמפה המצורפת את המבנה שהיה חלק ממתחם המחנה.

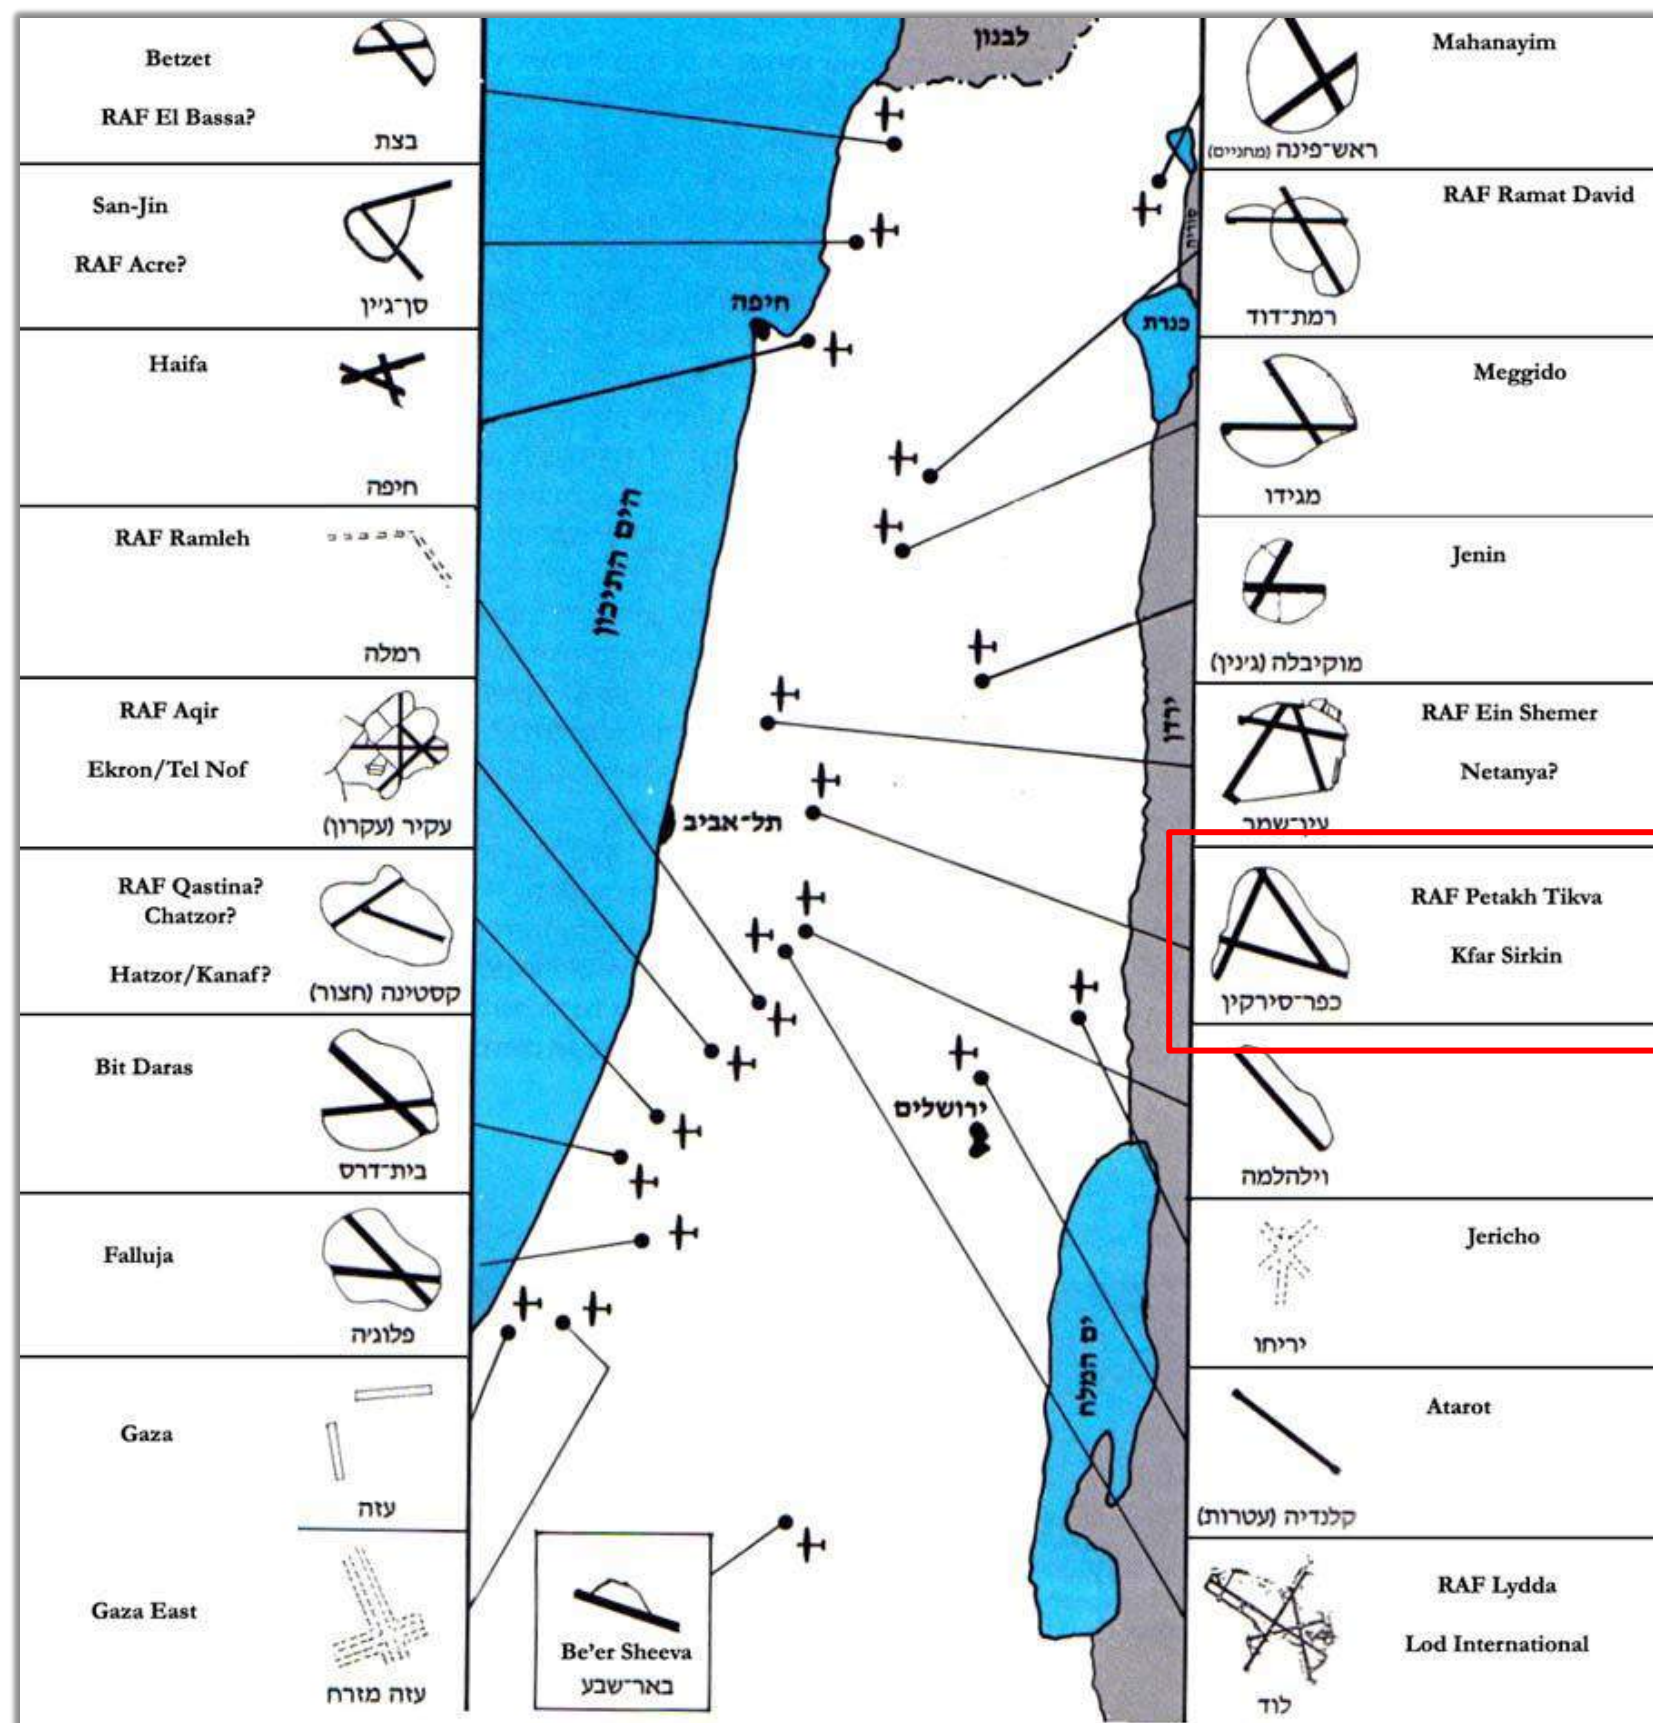
למרבת שדות התעופה הבריטיים הייתה טיפולוגיית מסלולים דומה, אותה חולקת גם בסיס מחנה סירקין. צורה זו היא צורת משולש או משולש "פתוח" (חסר צלע). ניתן לראות זאת במרבית הבסיסים המופיעים בטבלה משמאל.

סירקין ייחודית יחסית בצורת המשולש "המושלם", בעוד שלמרבת מסלולים האחרים יש צורה דומה אך עם בסיס צולב או צורת האות A. שדות התעופה שלא חלקו צורה זו היו ברובם קטנים יותר ולכן בעלי מסלול אחד בלבד או בעלי צורת האות L.

מפת בסיסי RAF בישראל וטיפולוגיית מסלולי המיסה שלהם (מקור: אתר 242sqn.com)

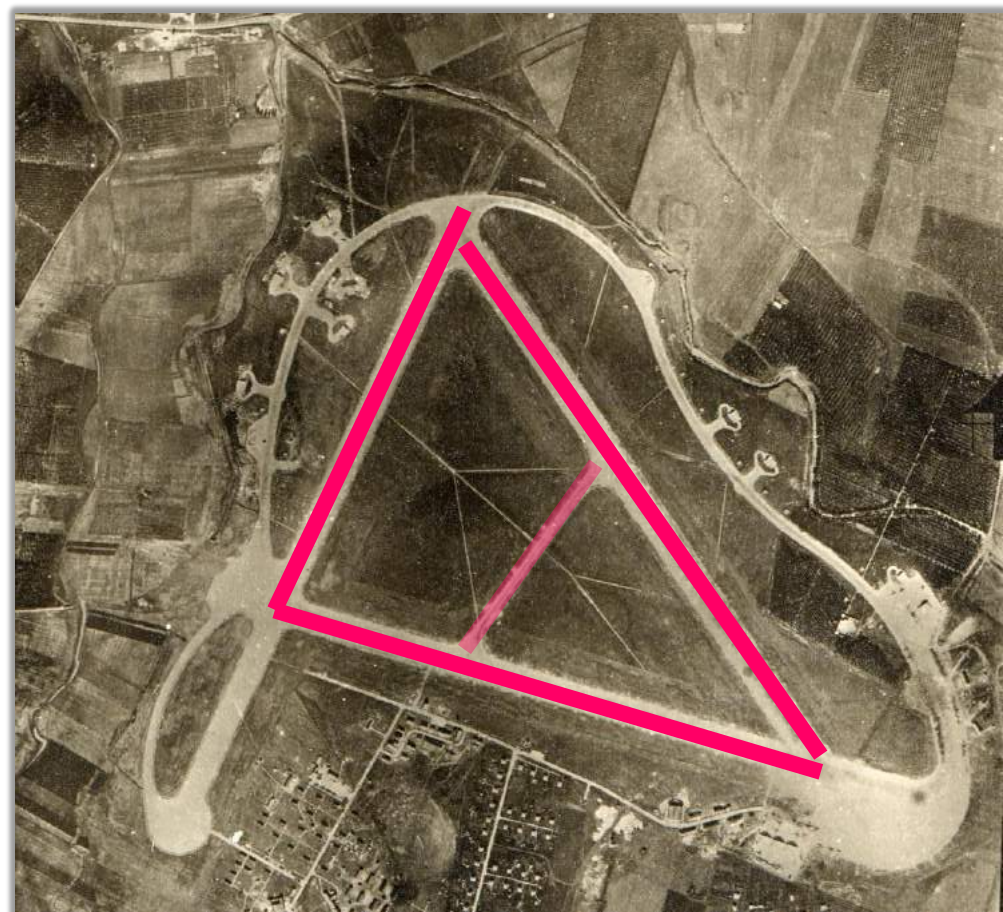
תצלום אוויר של מחנה סירקין

ניתן לראות פה את צורת המשולש של המסלולים של בסיסי התעופה הללו שנבנו כולם בארץ ישראל על-ידי הבריטים בתקופת מלחמת העולם השנייה.

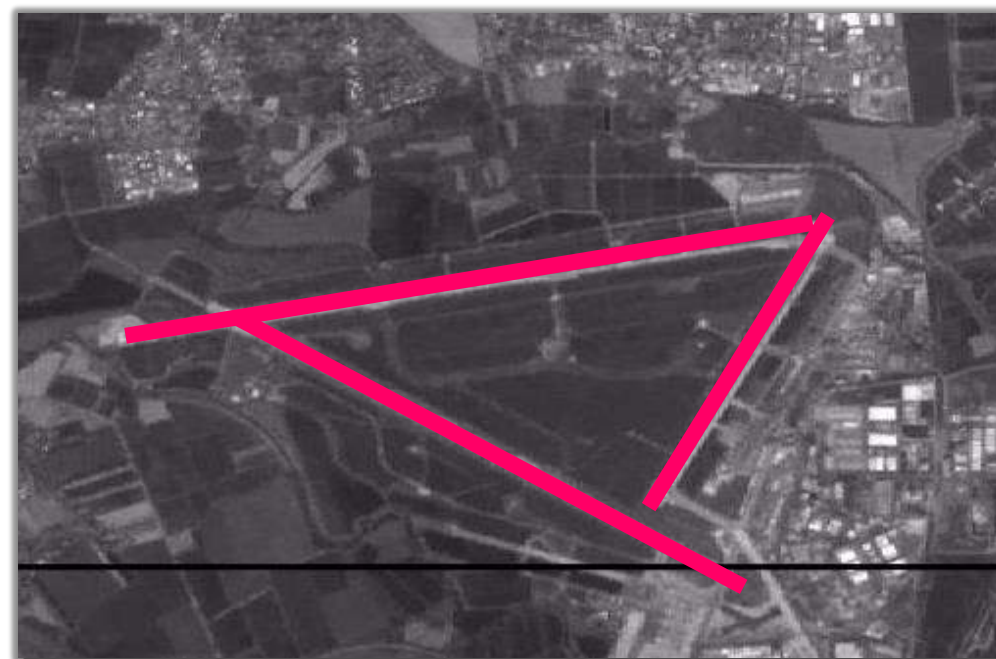
תצלום אוויר של בסיס חיל האוויר במגידו

מסלולי תעופה ראשיים
