**תיק תיעוד מתחמי**

**מחנה סירקין, פתח תקווה**

**במסגרת תכנית אב לפינוי מחנה סירקין  
נערך עבור ועדה מחוזית מחוז מרכז**

21 אוקטובר 2014  
גרסה מאושרת

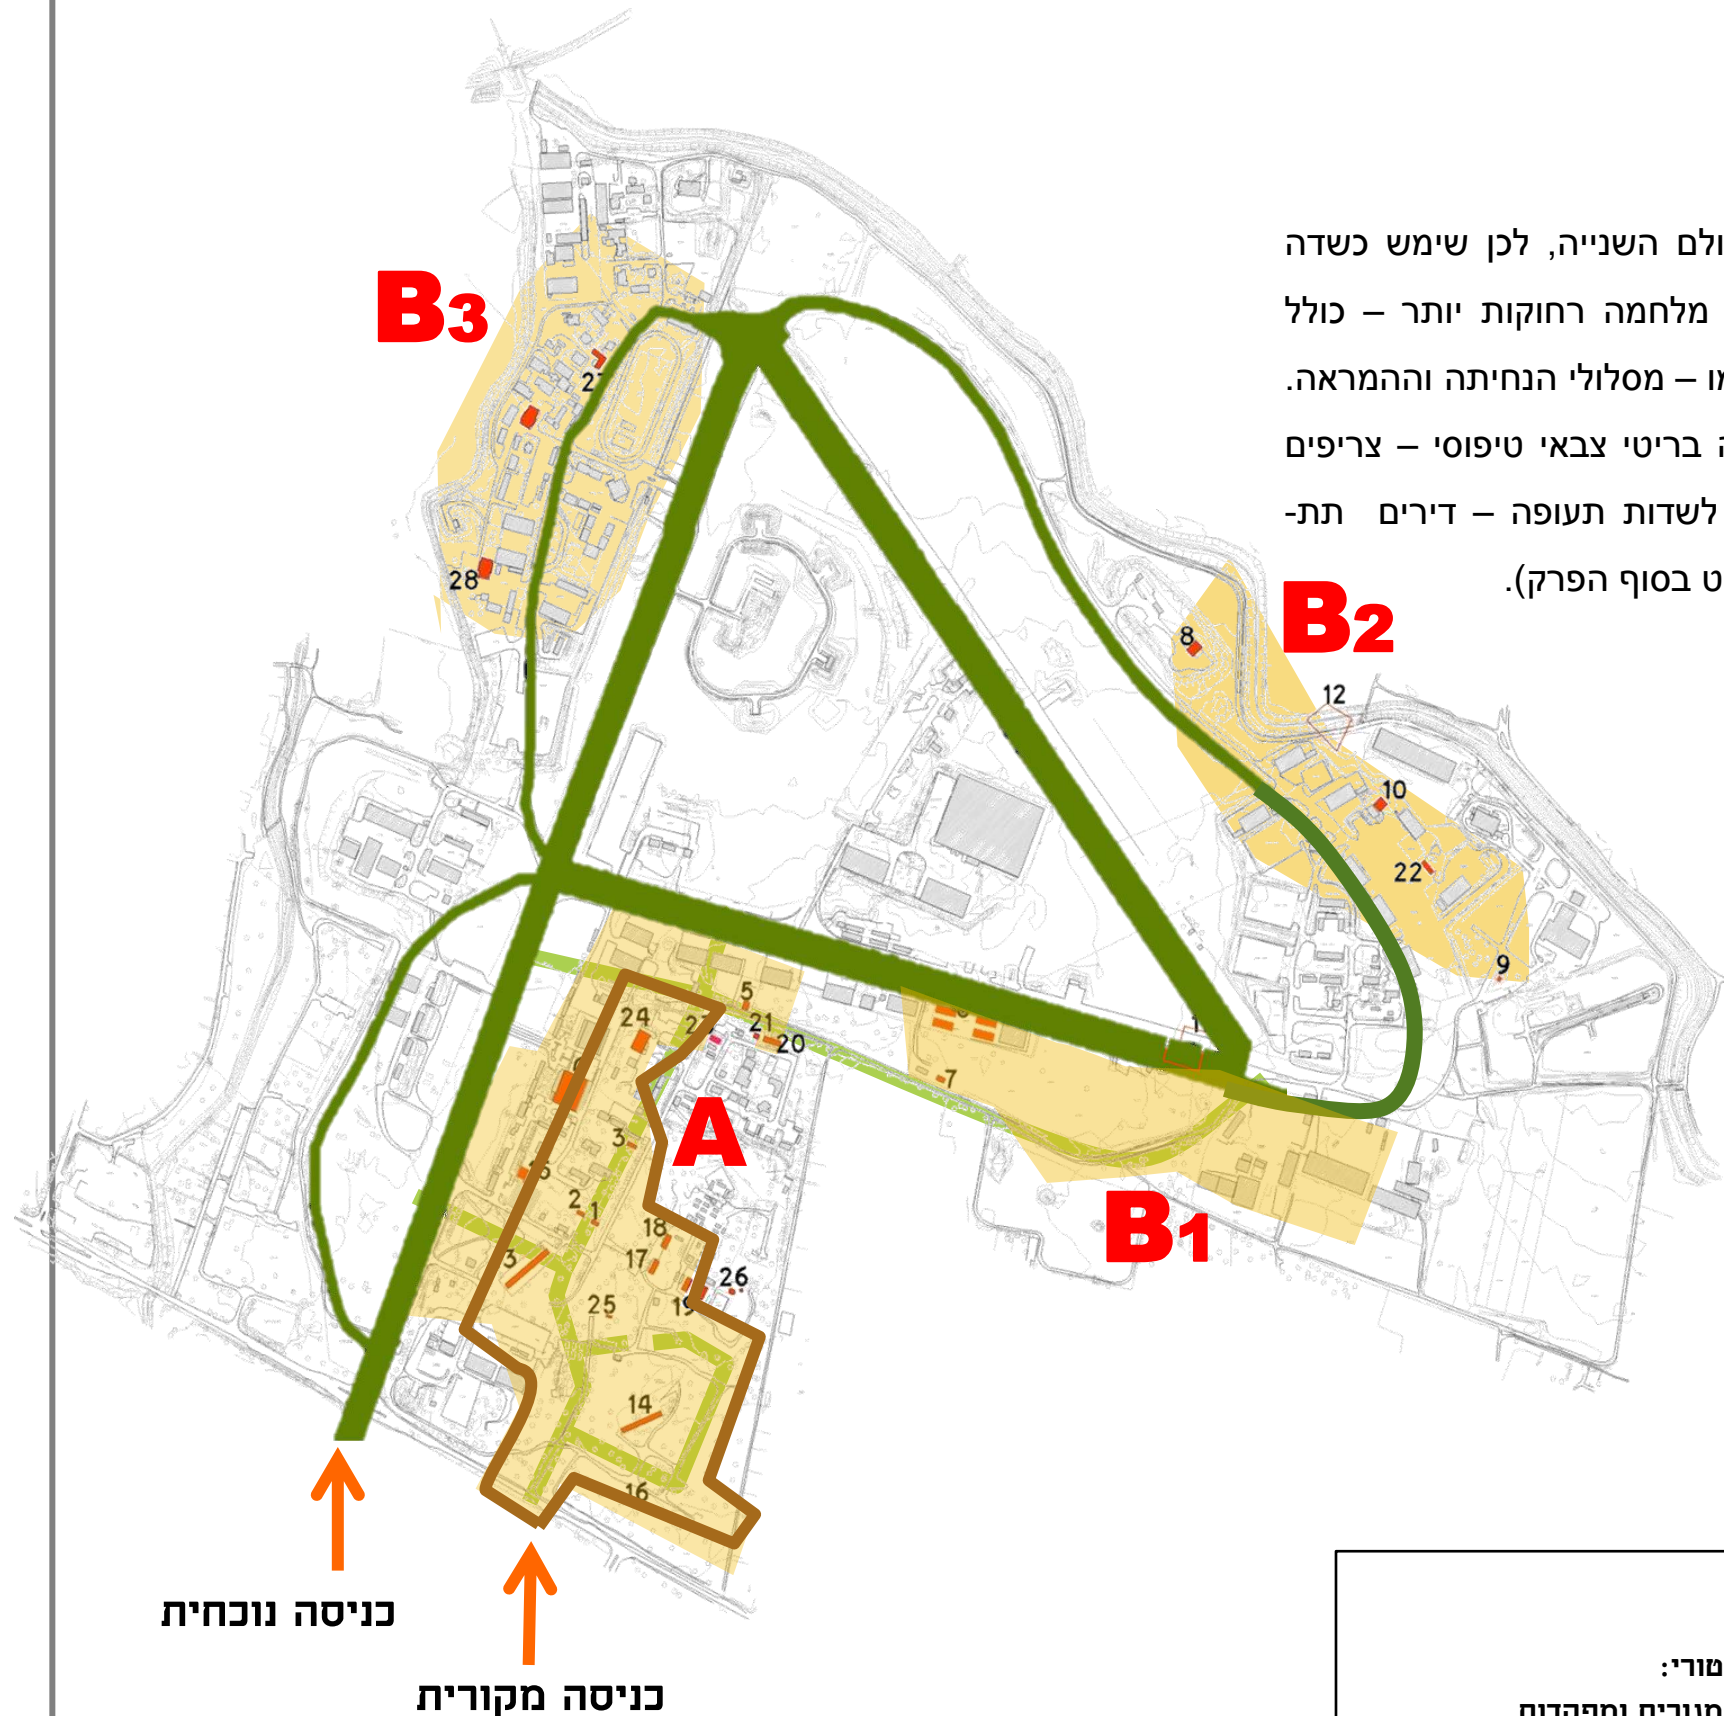
#### מפת בינוי היסטורי

במחנה סירקין קיימים שלושה מתחמי בינוי היסטוריים ומערך כניסה שונה. הכניסה המקורית למחנה הייתה מזרחית לכניסה הנוכחית שמהווה המשך לציר ההיסטורי הראשי של המחנה (כמסומן במפה).

המתחם הדרומי (מתחם **A**) הוא המתחם המרכזי של המחנה וכלל את רוב הבינוי במחנה והוא היווה את מרכזו הפיקודי, שכלל גם מבני מגורים, מבני תשתית ומבנים פיקודיים.

המתחמים הנוספים (**B1, B2, B3**) שימשו כאזורים תומכי שדה התעופה עצמו ולכן כללו בעיקר מבנים הקשורים ישירות לפעילות התעופה – מגדל הפיקוח, הדירים התת-קרקעיים והאנגרים. מתחם **B** הוא למעשה מתחם של מערך תמוך תעופה המחולק לכמה מוקדים שונים סביב למסלול.

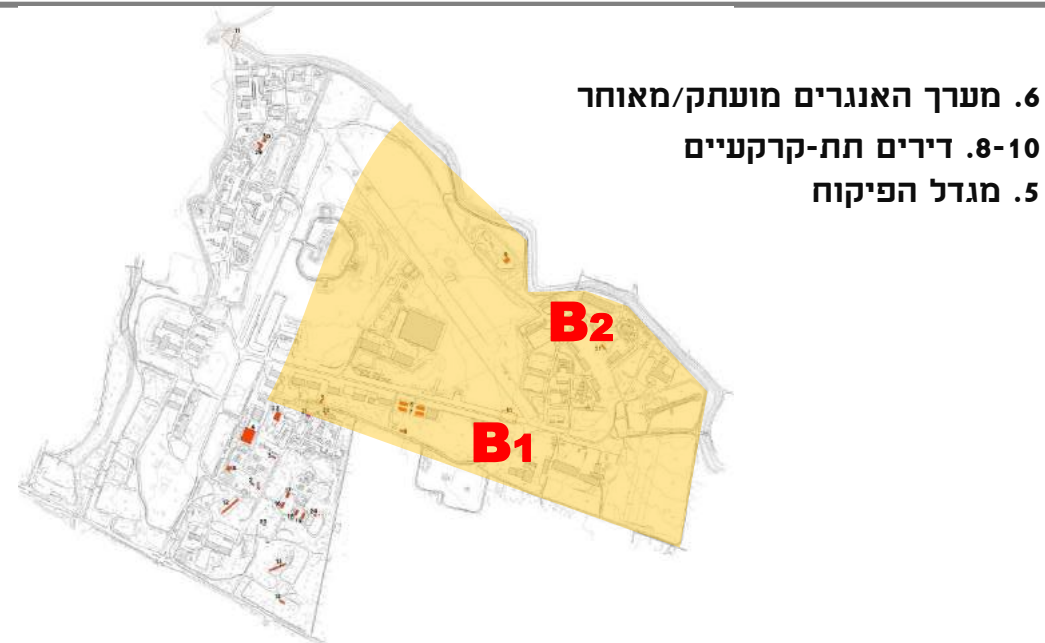
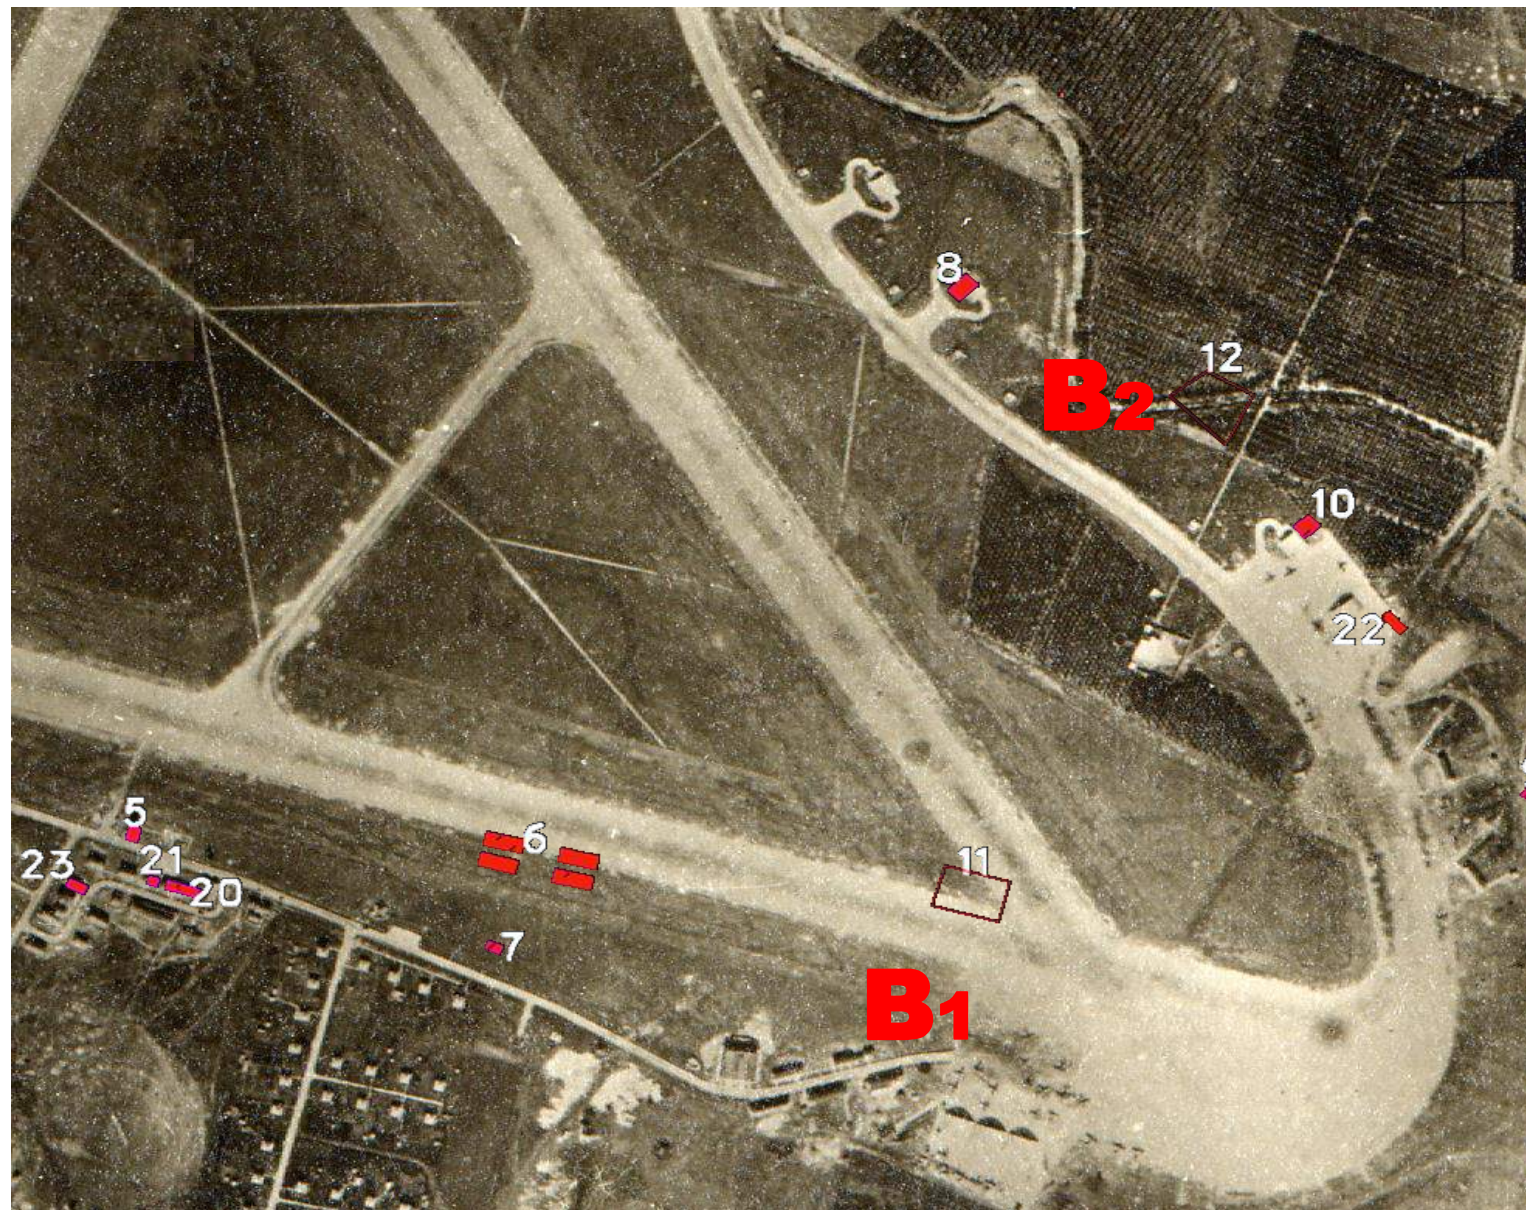
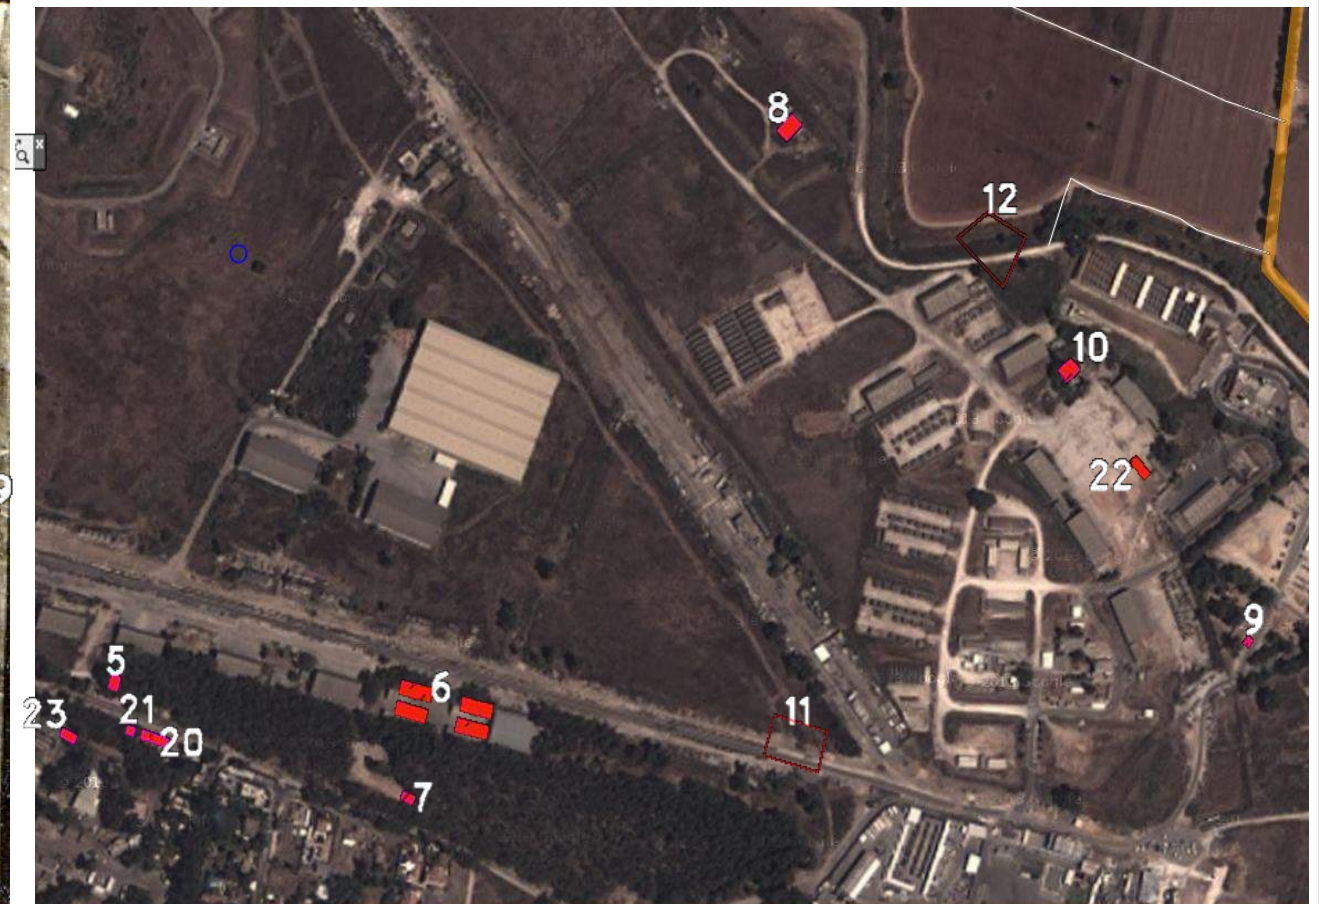
אזור זה היה מבונה במערך תומך תעופה – הדירים התת-קרקעיים השונים, מגדל הפיקוח, מערכי האנגרים וצריפים שחלקם לא שרדו – המערך במספר 6 הועתק או נבנה בתקופה מאוחרת יותר (פירוט להלן). ניתן לראות שמערך הדרגים שרד באופן עקרוני ונוספו לו הסתעפויות חדשות.

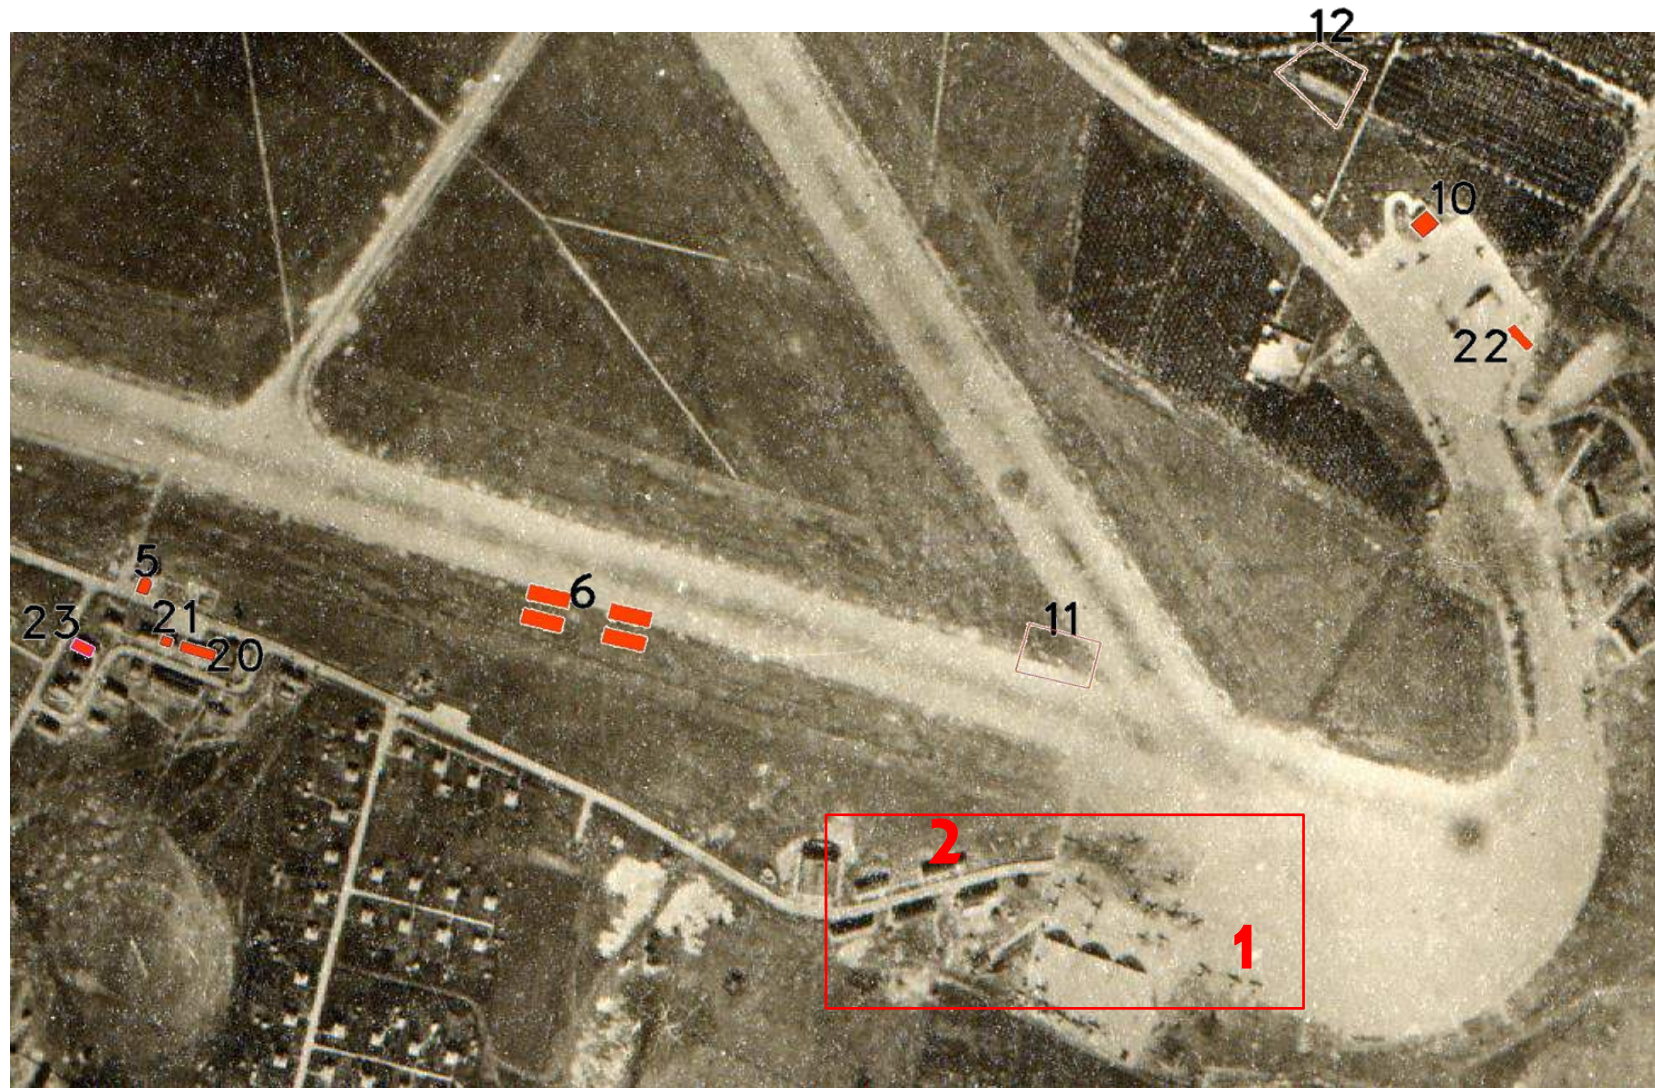
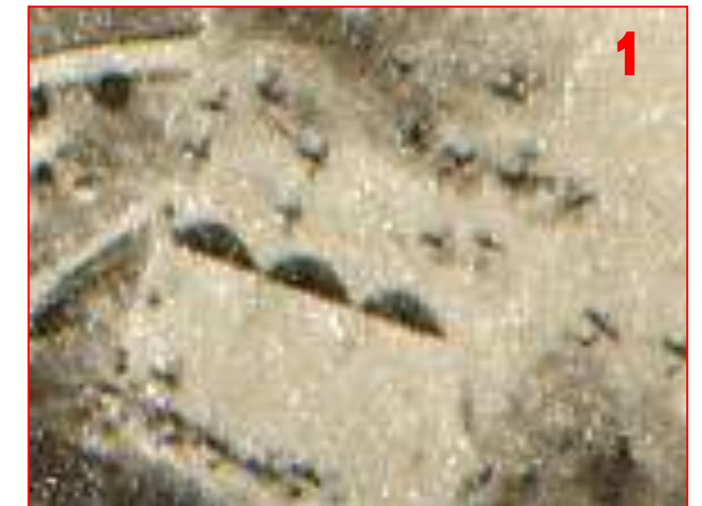
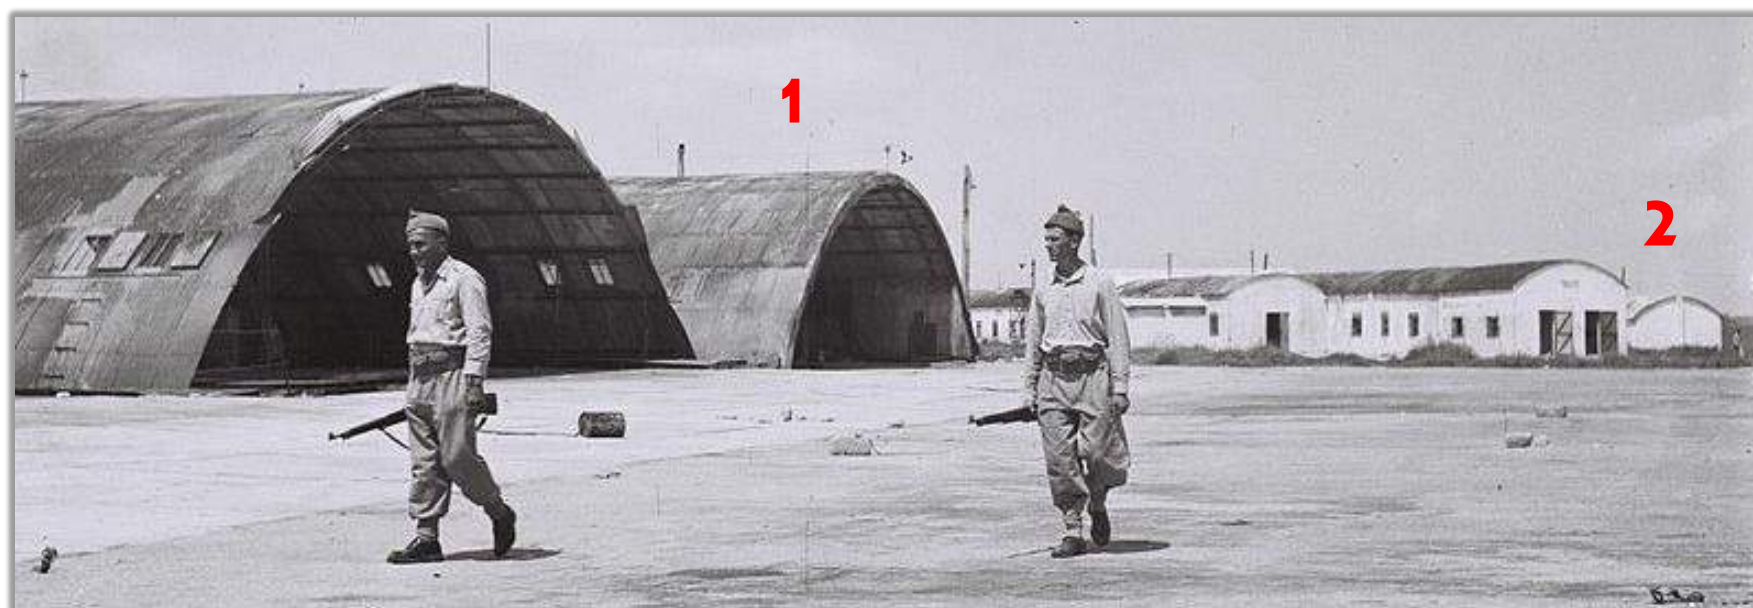
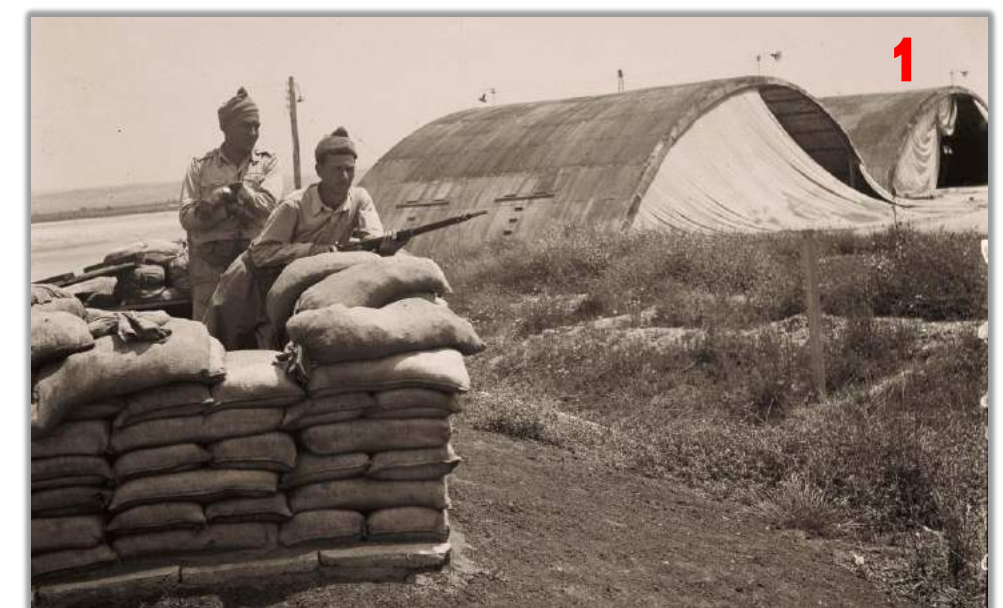
בחלק הדרומי של המסלול היה מתחם מבונה נוסף ששימש ככל הנראה גם הוא כמערך תומך תעופה – ניתן לראות מהתמונה הימנית העליונה את הכמות הרבה מאוד של מטוסים שחנו בסמוך לשלושת ההאנגרים הצמודים. המתחם נמצא באזור שלא ניתן לסיקור כך שלא ברור אם המערך כולו נמצא היום או לא. עם זאת, ישנה אפשרות ששלושת המבנים הועתקו חלקית למקום אחר במחנה, אולם אפשרות זו אינה סבירה מכיוון שההאנגרים בתמונות הינם בעלי מבנה פחוס יותר וחלונות וסולם שאינם קיימים בהאנגרים כיום (מס' 6).

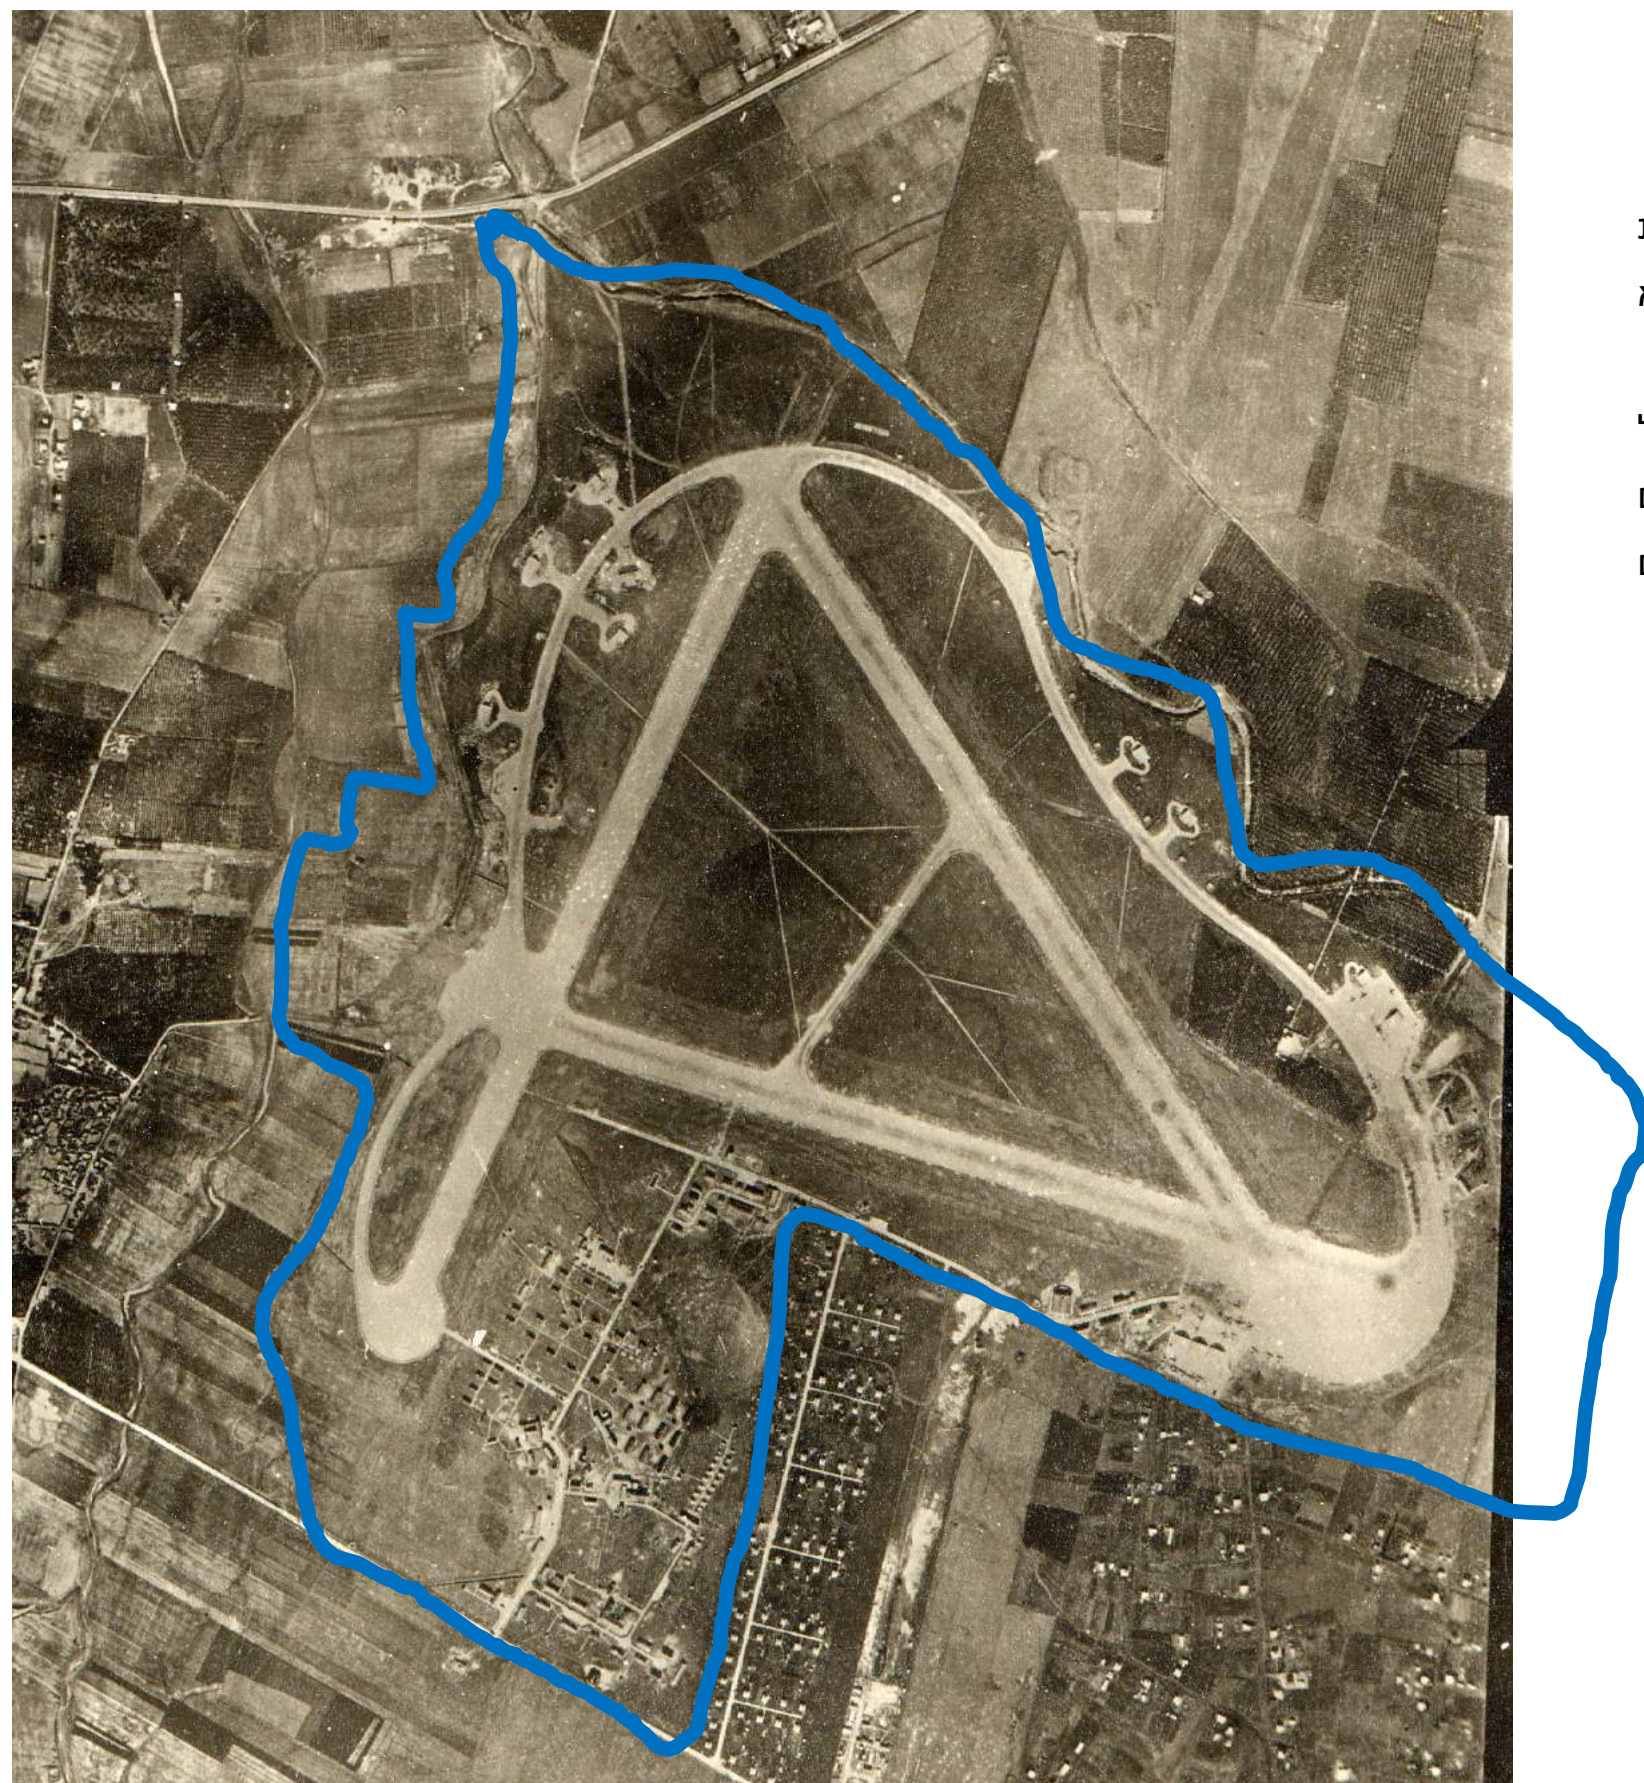
הקו הכחול – תחום המחנה

מפה זו משנת 1944 מראה את מרבית הבינוי הבריטי במחנה. מכיוון שמלחמת העולם השנייה – במהלכה ובעיקבותה הוקם המחנה – נגמרה כעבור שנה, לא סביר להניח שהתרחשה בנייה משמעותית נוספת מעבר למה שניתן לראות כאן. במפה ניתן לראות את צירי הדרכים העיקריות במחנה, הבולט בהם הוא מסלול התעופה. לצידם בקצוות המערביים והצפוניים ניתן לראות את חניות המטוסים בדירים התת-קרקעיים. כמו כן ניתן לראות כי כמעט כל הבינוי התרכז במתחם הדרומי שהיווה את מרכז המחנה.

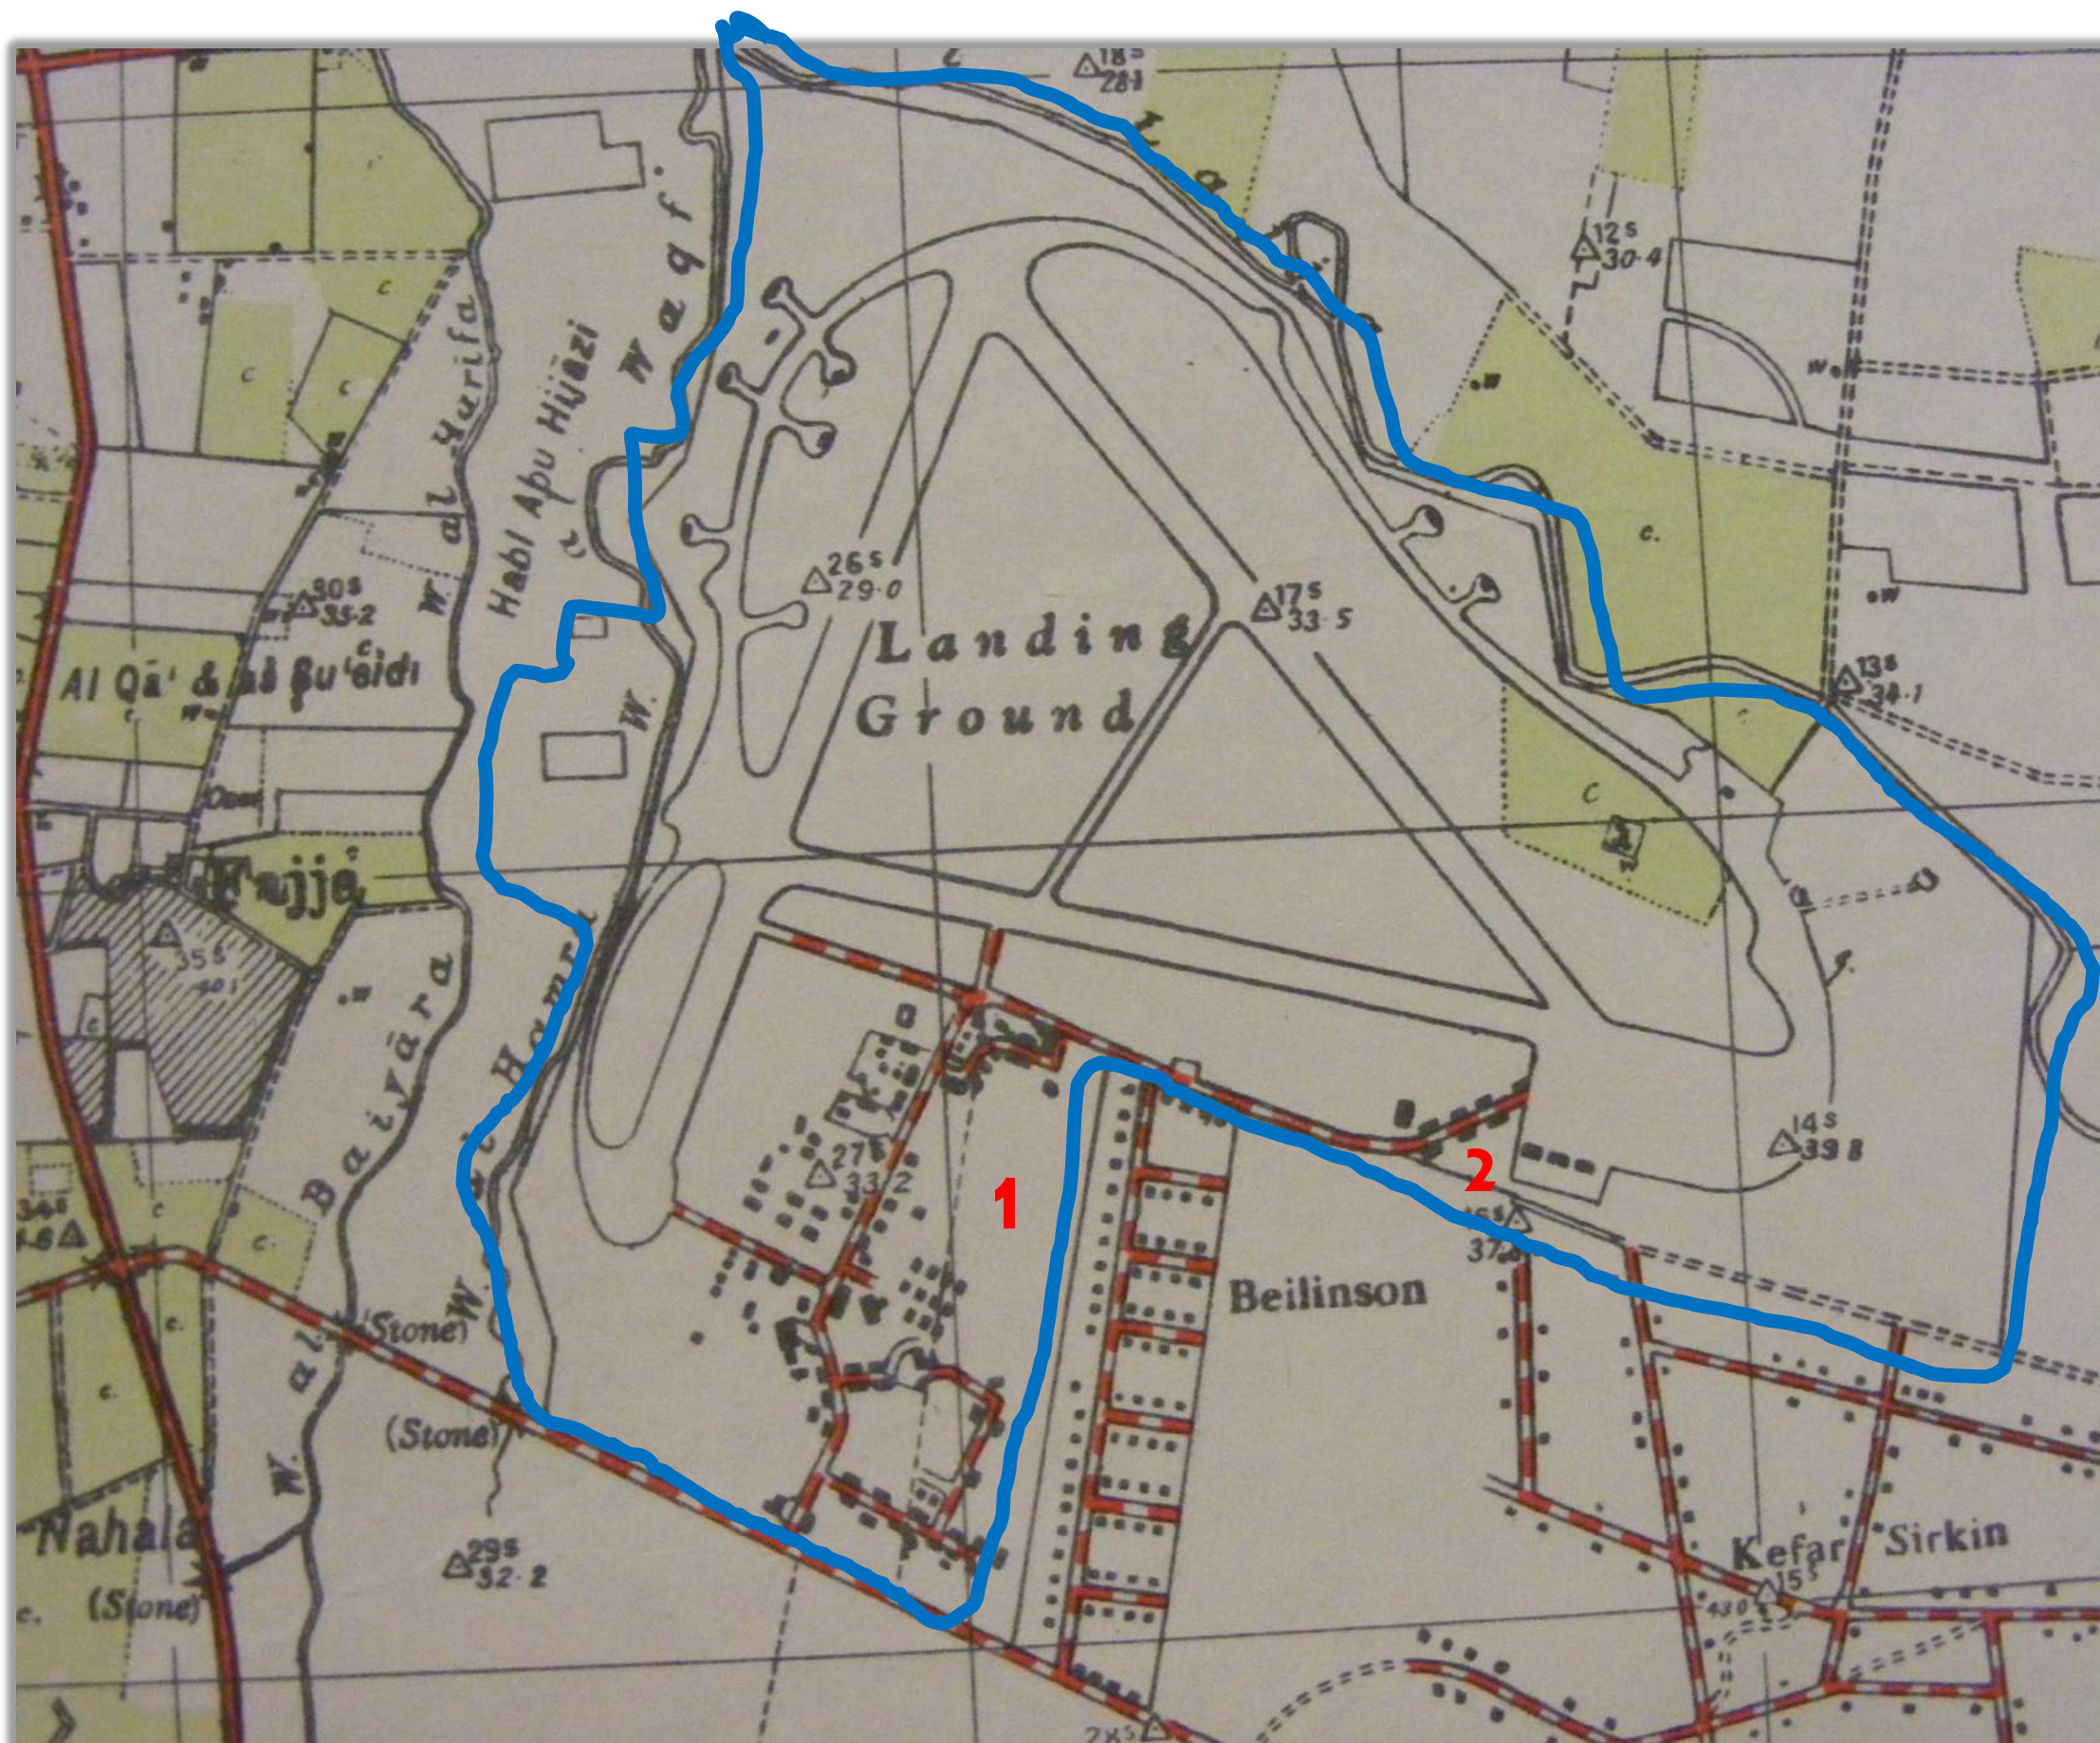
הקו הכחול – תחום המחנה

מפה זו מראה לראשונה את הבינוי בשטח המחנה עצמו.

מפה זו מעידה על הבינוי הבריטי שנעשה כולו במחנה משום שהמחנה פונה במהלך שנת 1948. "בית האחוזה" עדיין מופיע והוא אף גדל והוקף גדר.

ניתן להבחין בבירור בדגם מסלול ההמראה והנחיתה ובמסלולים התומכים מסביב.

כמו כן המפה מראה בבירור את שני מתחמי הבינוי העיקריים במחנה – הדרומי (1) המשמעותי יותר והמקבץ הקטן יותר בדרום המסלול (2).

שכונת בילינסון מופיעה בתבנית חצי אידרה – תחום מצד האידרה השני על-ידי גבול המחנה.

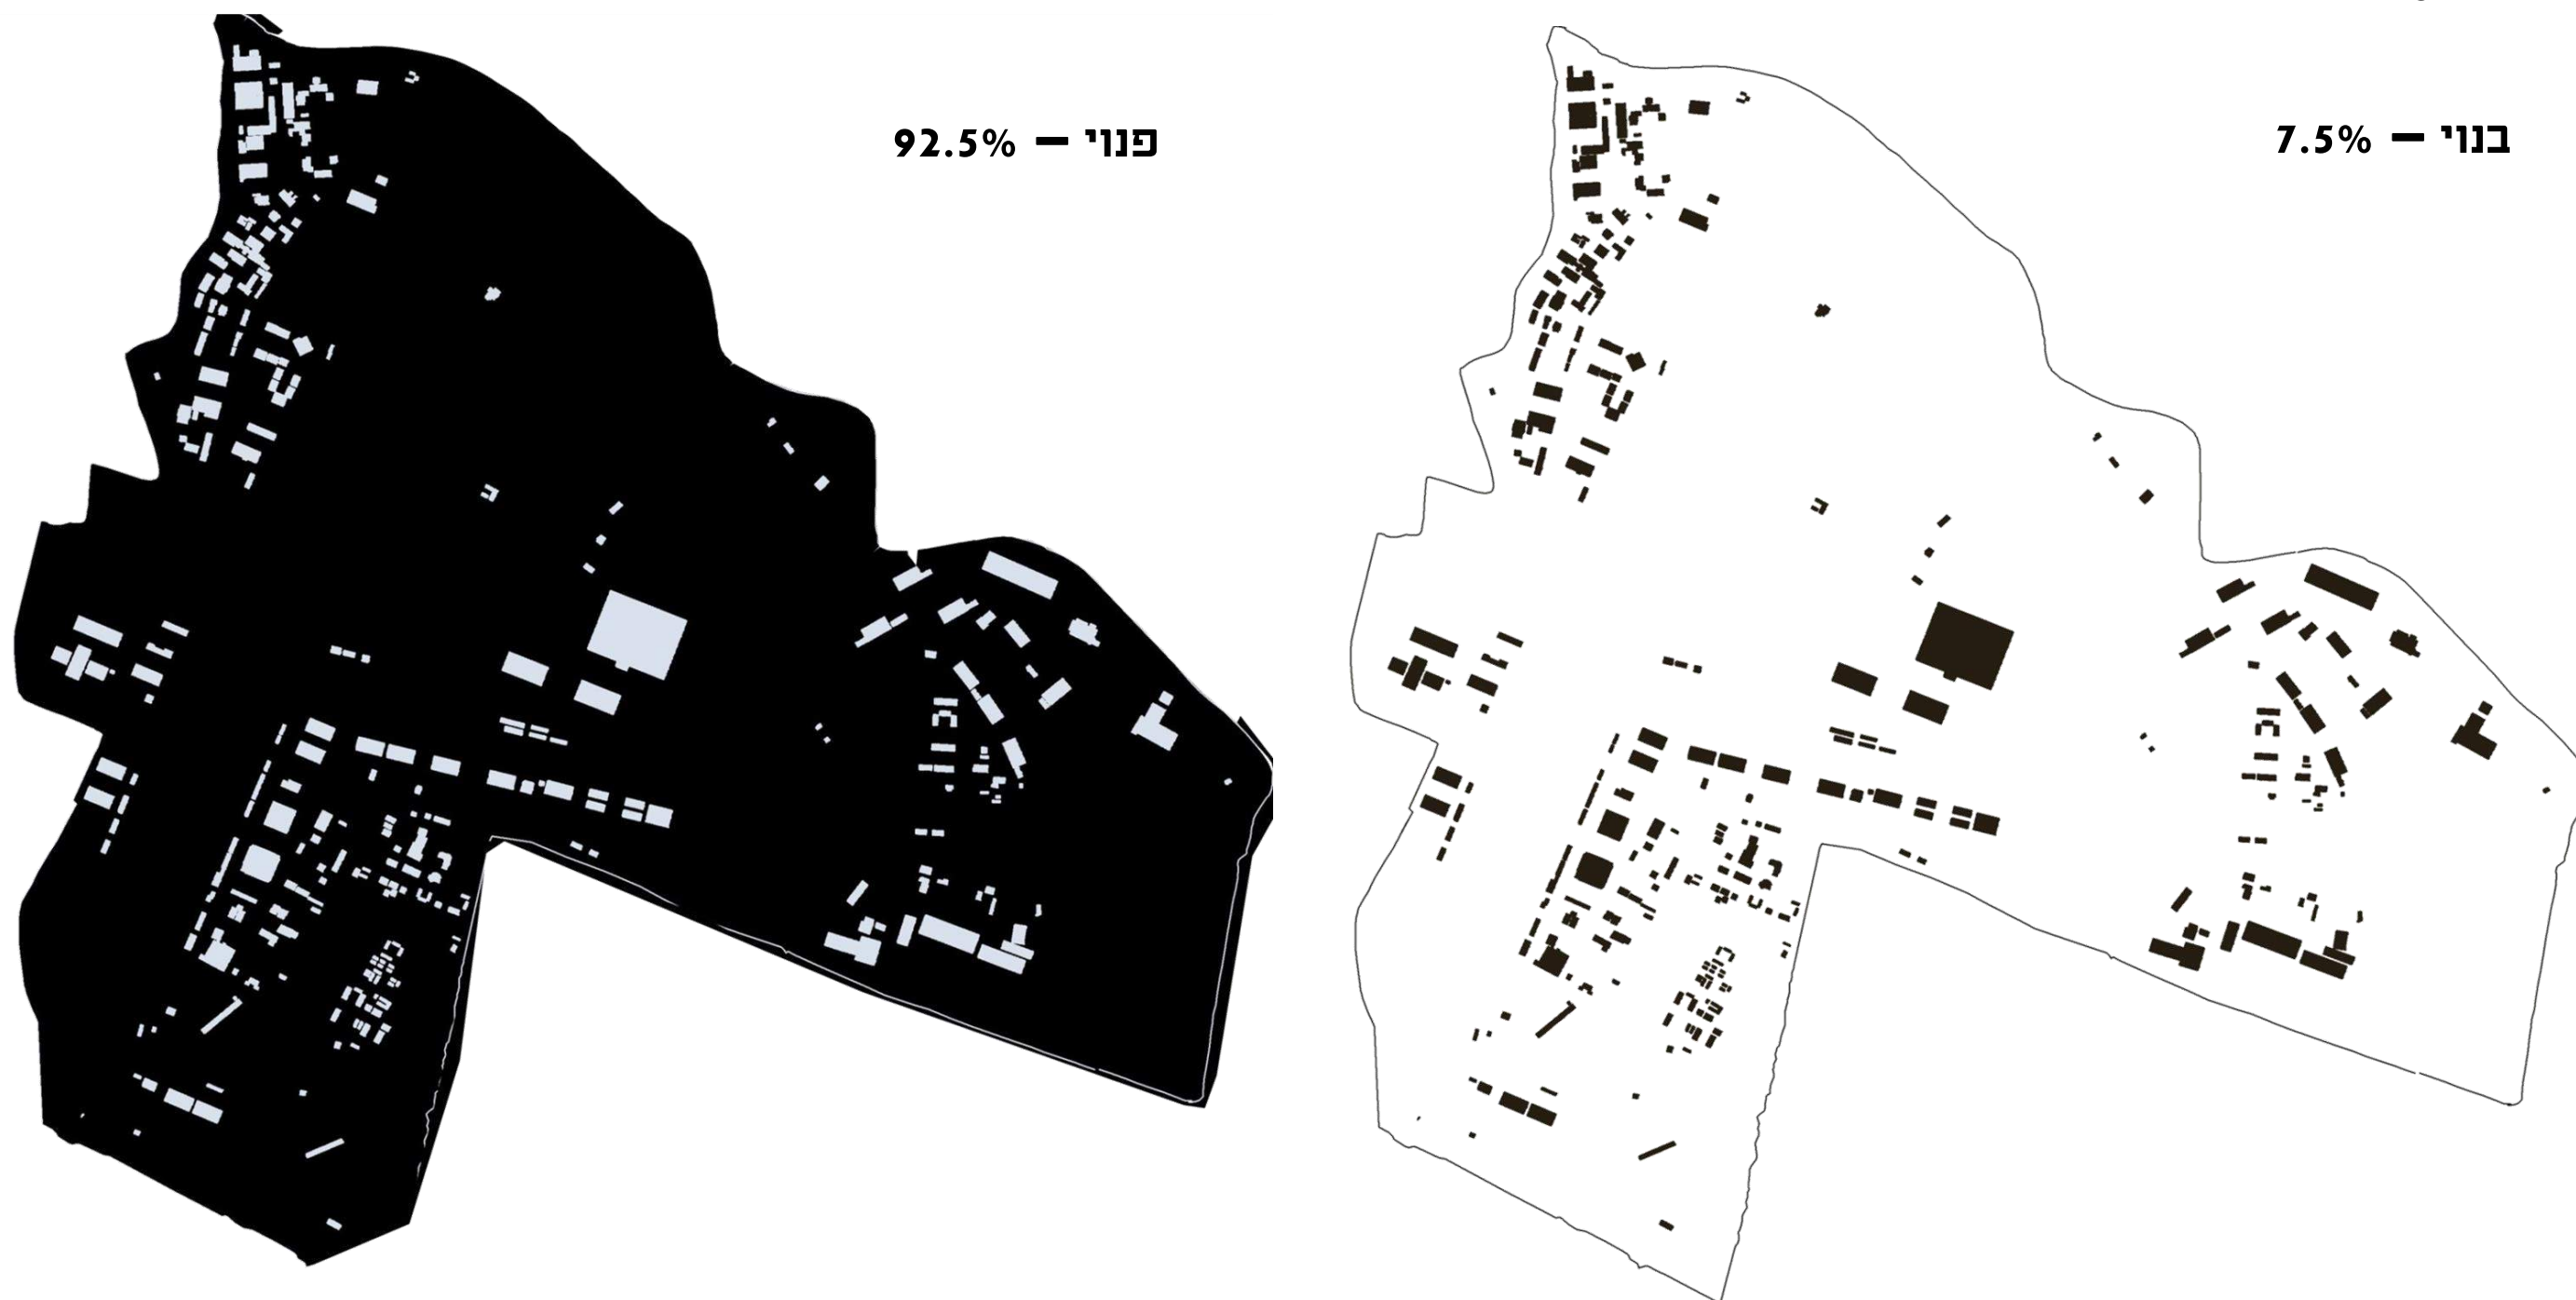
תרשים זה (המבוסס על מדידת מצב קיים) מראה כי תבנית הבנייה הבריטית במחנה נשמר ברובו אולם נוספו מתחמי בינוי חדשים. השטח של המסלול נותר כמעט כולו פנוי, והבנייה החדשה התרחשה סביב המקבץ הדרומי המקורי, ונוספו מתחמים בשולי המחנה – בעיקר לאורך גבולו המזרחי. כמו כן ניתן להבחין בבינוי הגדול יותר במרכז המחנה. ניתן לראות שהבינוי מتركז בצירים מרכזיים.
