**תיק תיעוד מתחמי**

**מחנה סירקין, פתח תקווה**

**במסגרת תכנית אב לפינוי מחנה סירקין  
נערך עבור ועדה מחוזית מחוז מרכז**

21 אוקטובר 2014  
גרסה מאושרת

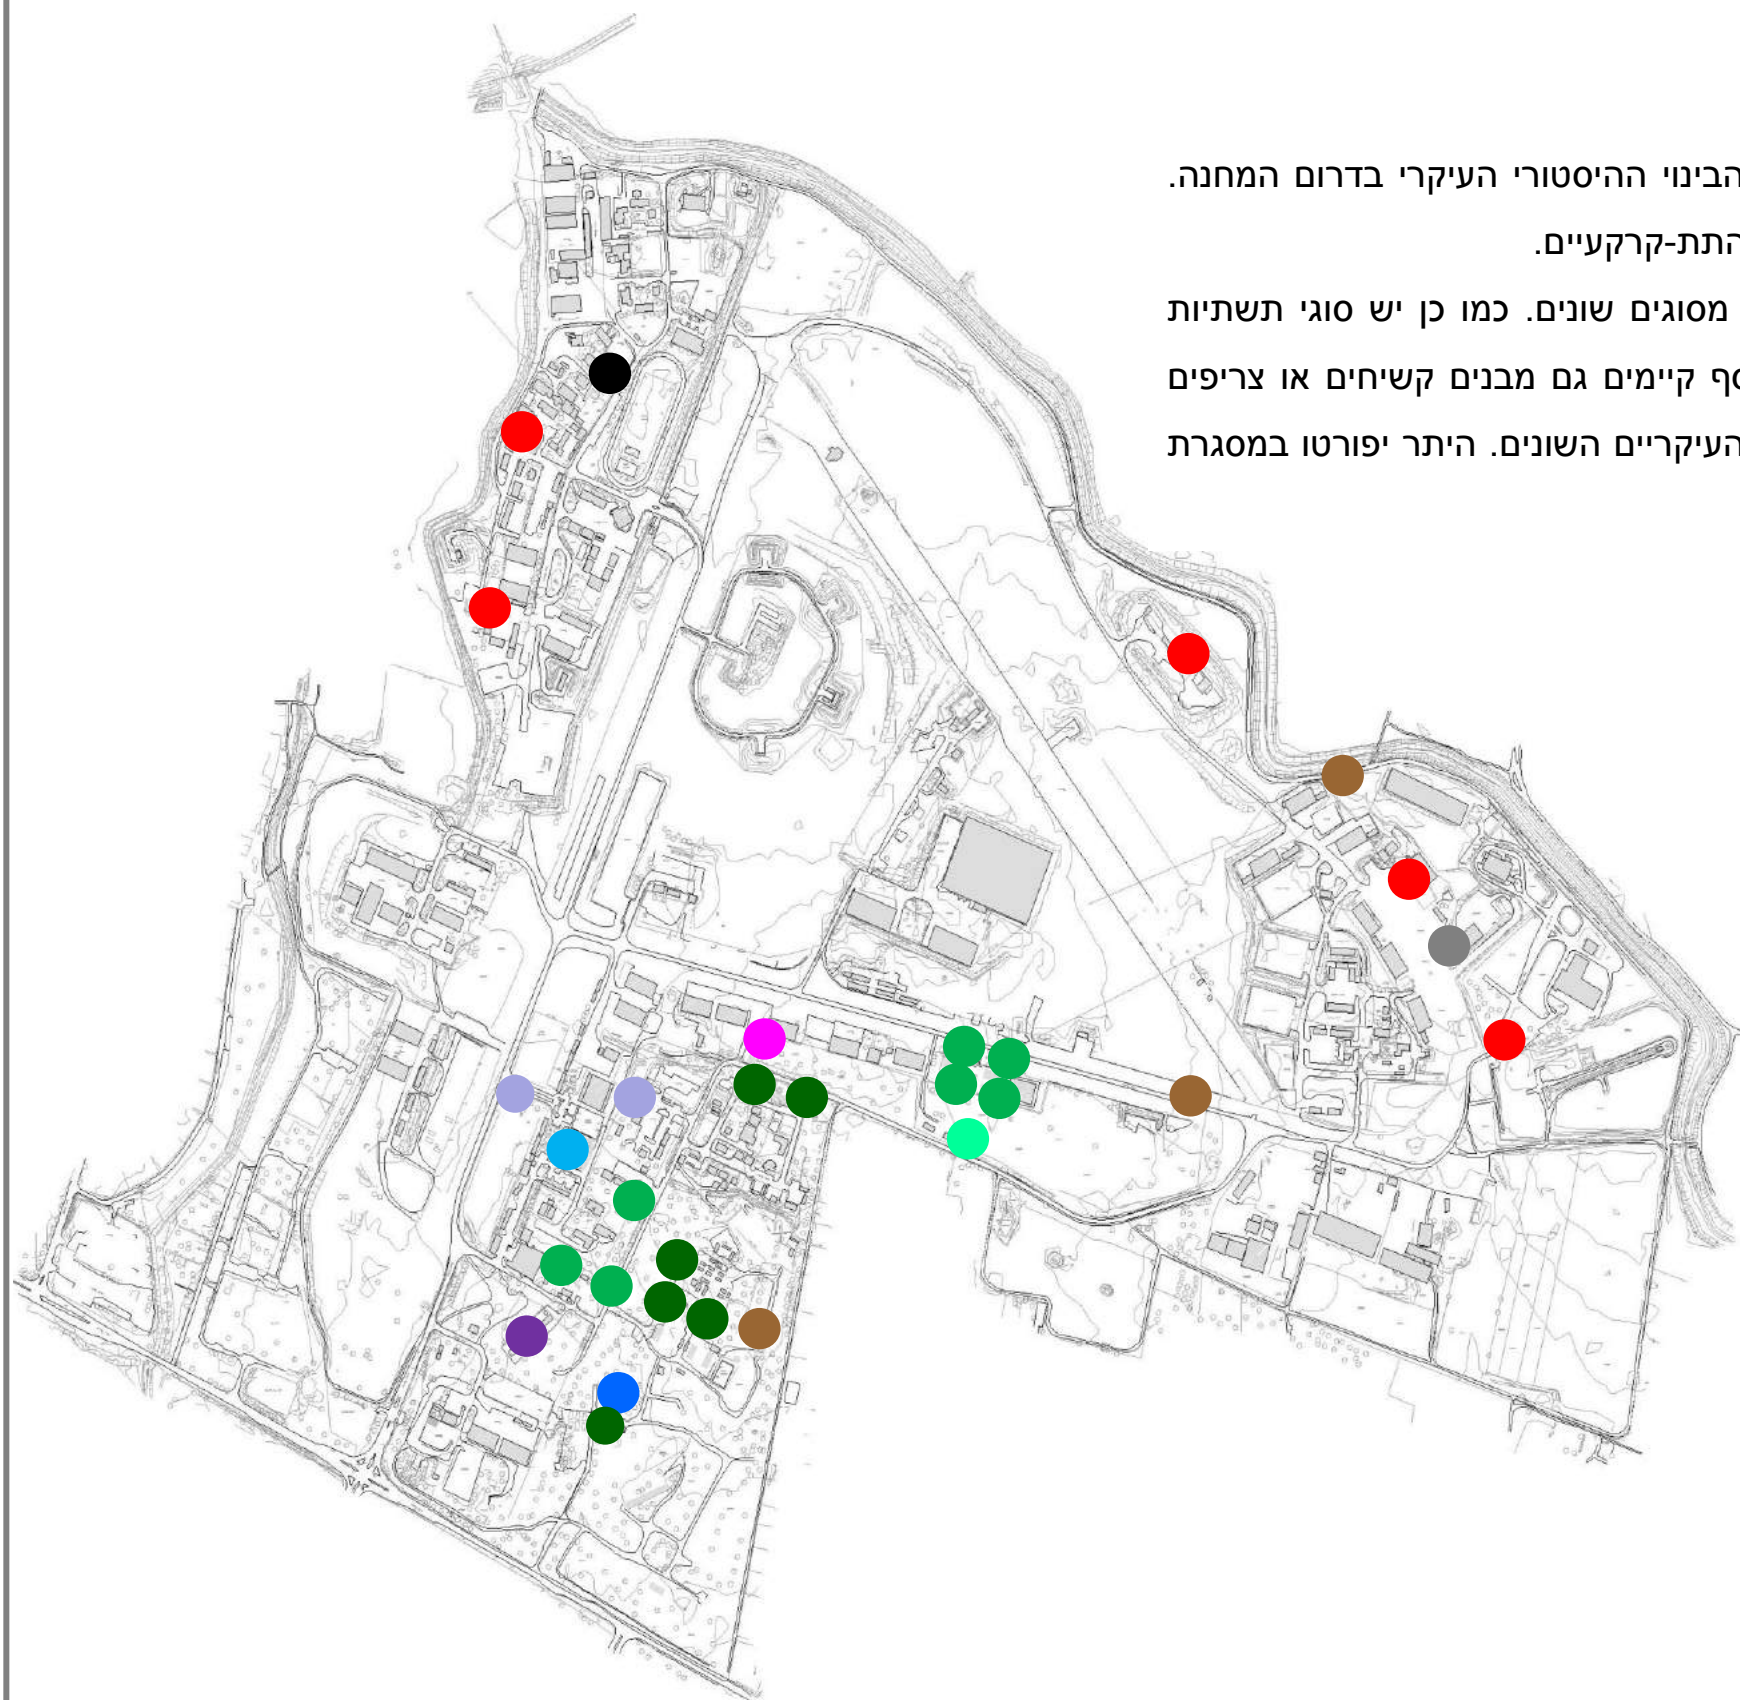
### 4.2.1 מפת טיפוסי בינוי

בתחומי המחנה קיימים כמה טיפוסי בינוי שונים, מרביתם נמצאים במתחם הבינוי ההיסטורי העיקרי בדרום המחנה. מבנים נוספים נמצאים סביב למסלול התעופה ואלו כוללים בעיקר את הדירים התת-קרקעיים. המבנים העיקריים הם צריפי ניסן, צריפים בעלי גג קמרוני במקור והאנגרים שונים. כמו כן יש סוגי תשתיות שונים ומבנים יחידניים כגון מגדל הפיקוח ומבנה המגורים של בה"ד 1. בנוסף קיימים גם מבנים קשיחים או צריפים מסוגים שונים פזורים ברחבי המחנה. להלן יבוא פירוט של סוגי הטיפולוגיות העיקריים השונים. היתר יפורטו במסגרת כרטיסי האתרים.

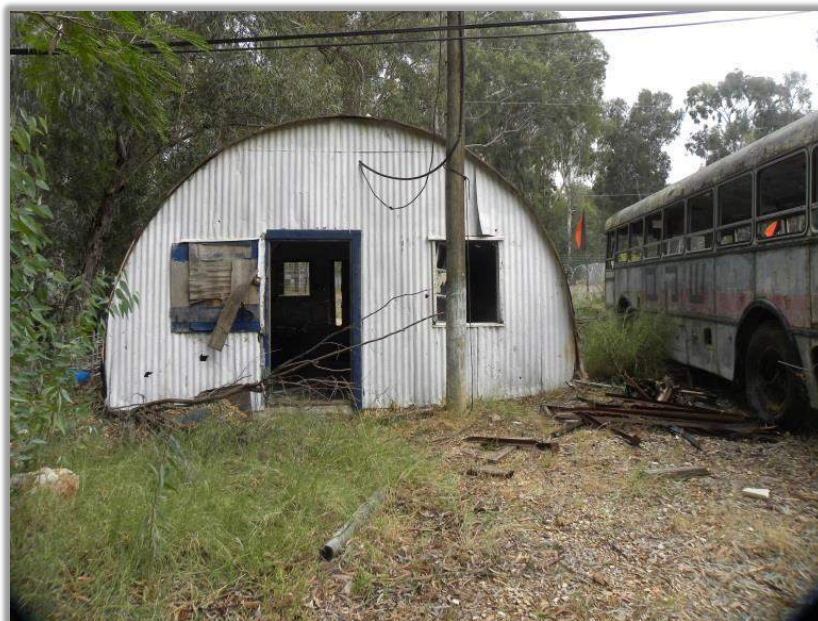
צריף ניסן במחנה סירקין

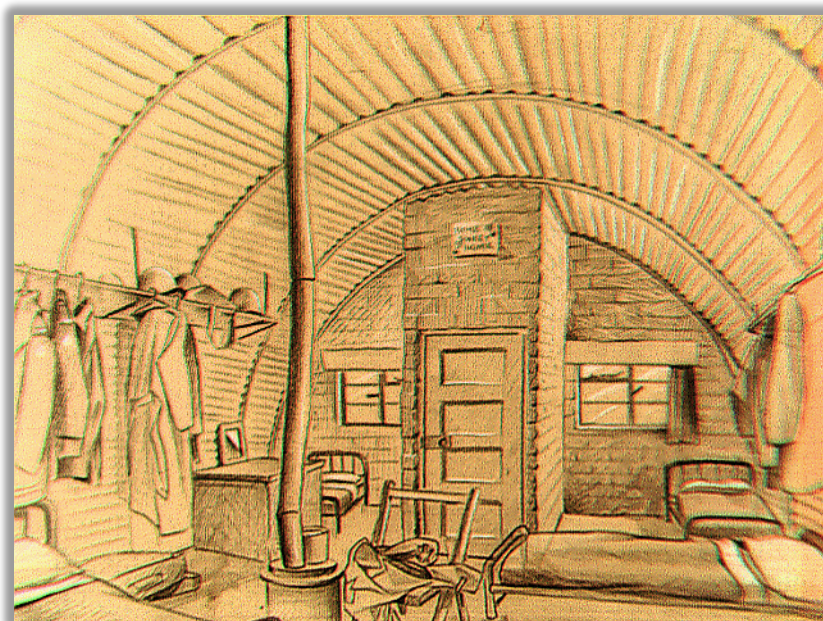
שרטוט של פנים צריף ניסן, של צבא ארה"ב, מלחמת העולם השנייה (מקור: scharch.org)

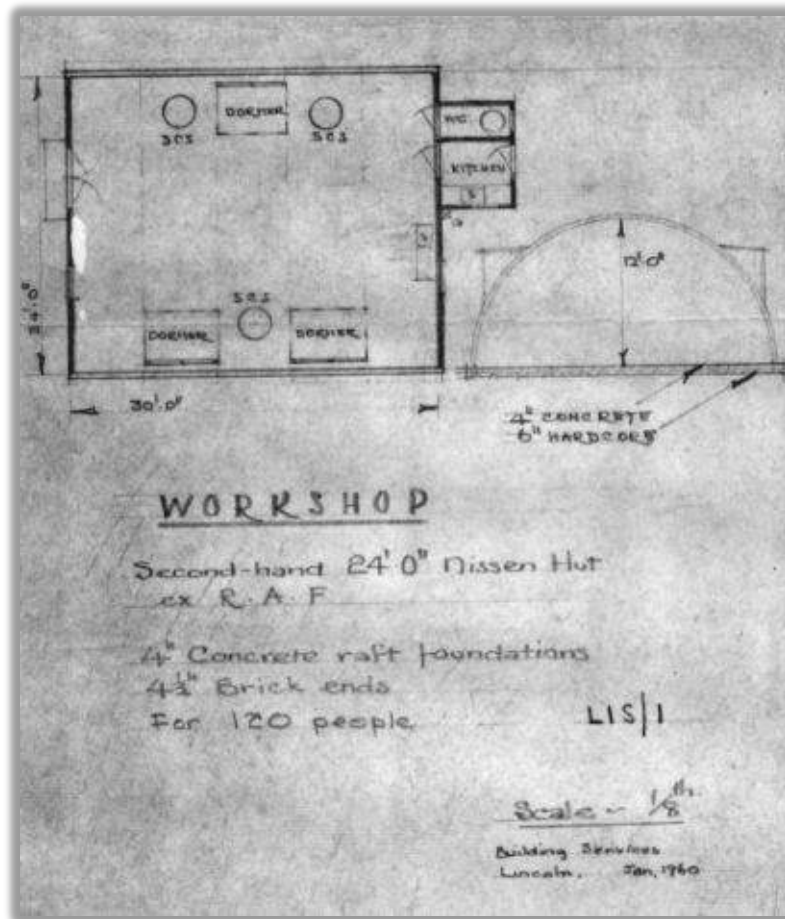
תכנית בנייה

הצריפים עשויים מיריעת מתכת מכופפת למחצית גליל הנטוע באדמה על הציר האופקי. החתך הוא לא בדיוק חצי עגול אלא פחוס מעט.

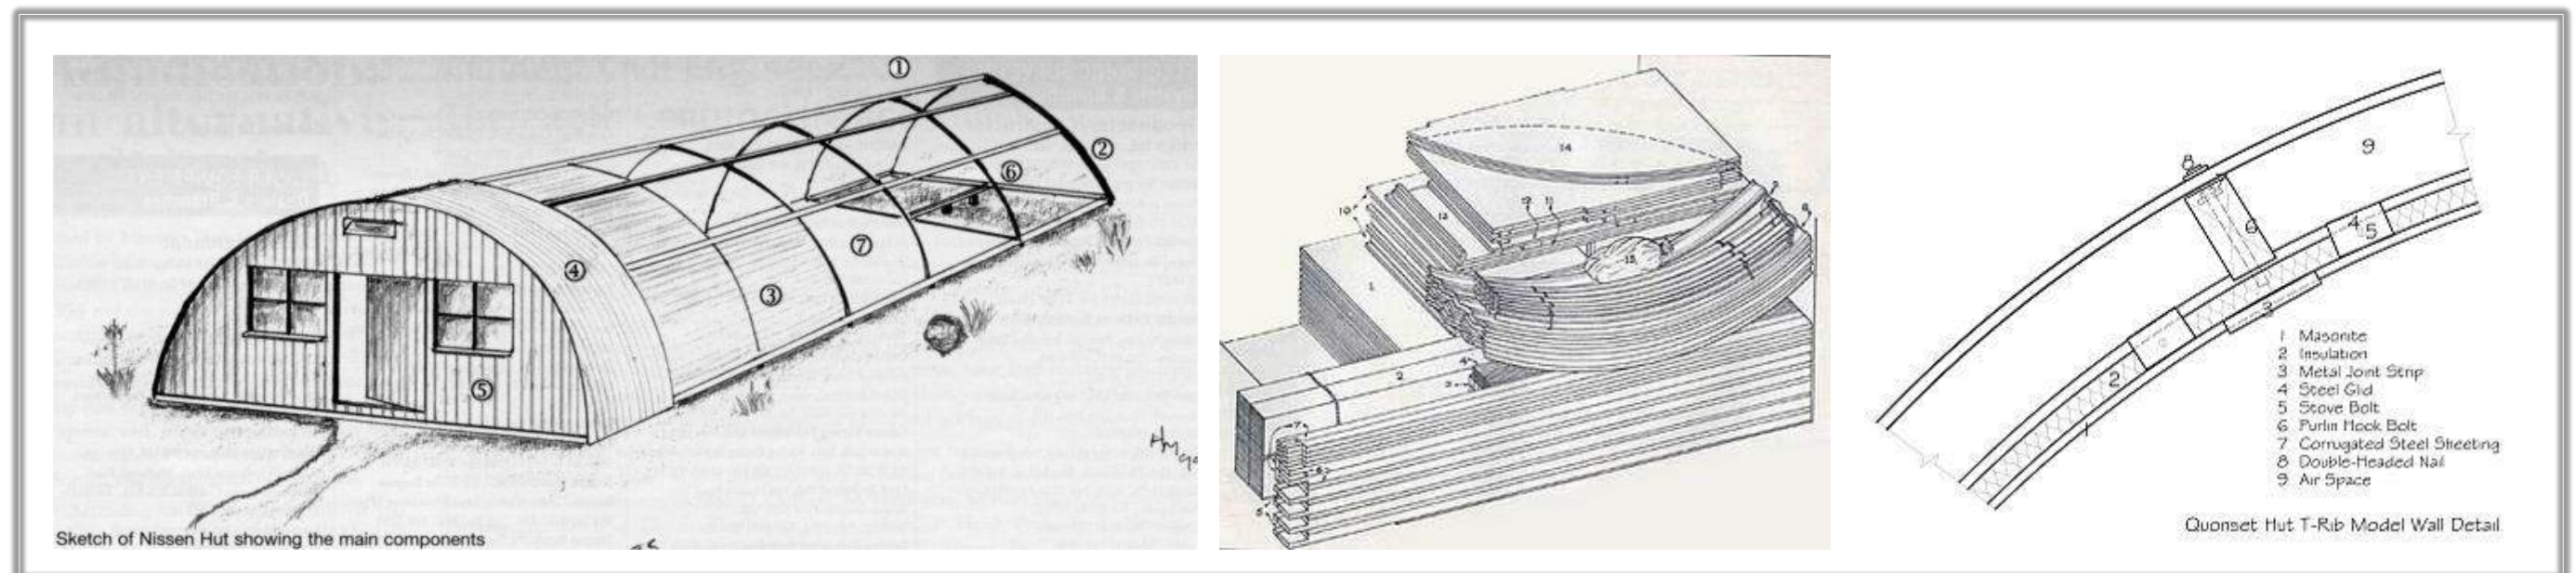
עם כל זאת, אין מודל סטנדרטי של הפחונים. העיצוב מעולם לא היה סטטי אלא משתנה בהתאם לביקוש, וזה היה אף מהות מבנה זה.

פרטים טכנולוגיים (מקור: אתר [www.wcremembered.co.uk](http://www.wcremembered.co.uk))

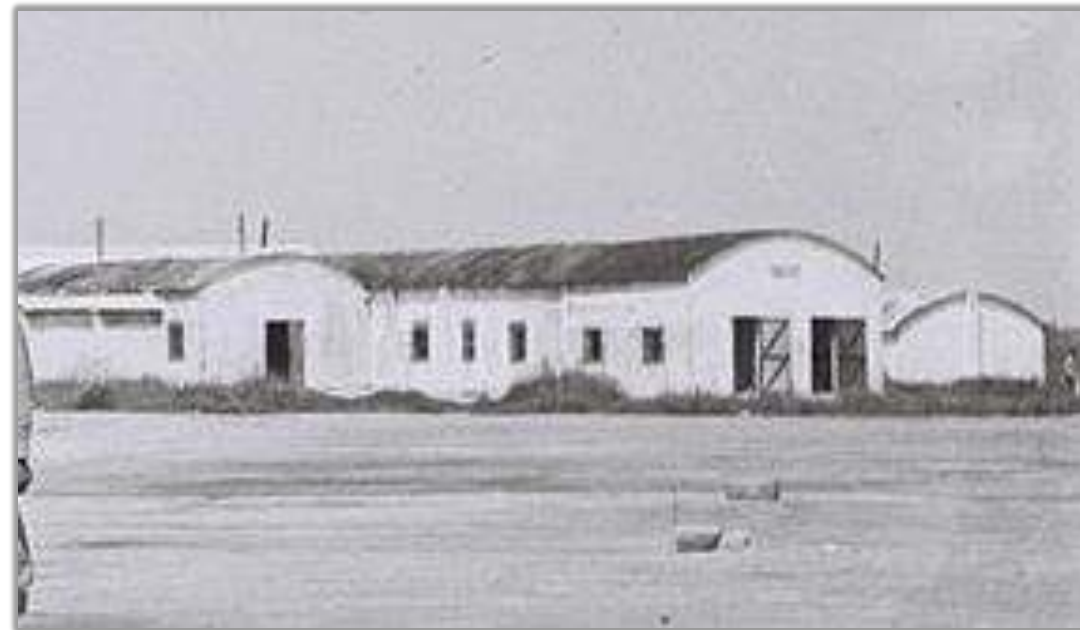
מראה טיפוס בינוי מקורי

במחנה כיום קיימת קבוצת צריפים בעלי סוגי גגות משתנים אשר להם במקור היה גג קמרון שהוחלף. בעבר שימשו מבנים אלו ברובם למשרדים ומגורים. כיום המכנה המשותף של המבנים הללו הוא שהם למעשה הגלגול השני של טיפולוגיית מבנה עם גג פח קמור. הגג הזה הושאל מהטיפולוגיה של צריף ניסן, שנבנה כולו מגג כזה בעוד שמבנים אלו הרכיבו את הגג על-גבי מסד של קירות מחומרים קשיחים. הגגות נחלדו עם השנים מאחר והמחברים של הגגות היו עשויים קשירות של חוטי תיל והתפתחה חלודה וקורוזיה בחיבורים הללו, ובסופו של דבר היה צריך להחליף את הגג. להבדל מצריפי ניסן אמיתיים שבהם יש מערכות קורות פלדה, במבנים אלו היתה מערכת קשירה ולכן האיטום לא טוב. הראייה לכך היא שלא רק הגגות עצמם הוחלפו אלא גם טכנולוגיית הפח מגג קמור לגג שטוח עם שימוש ביחידת פח אחת שלמה. על אף שבעבר היה זה סוג מבנה טיפוסי, הסרת הגגות והחלפתם במגוון גגות שונים שאינם מקוריים עיקרה את המבנים מתוכנם והקשרם העיקרי והפכה אותם לחסרי ייחוד.

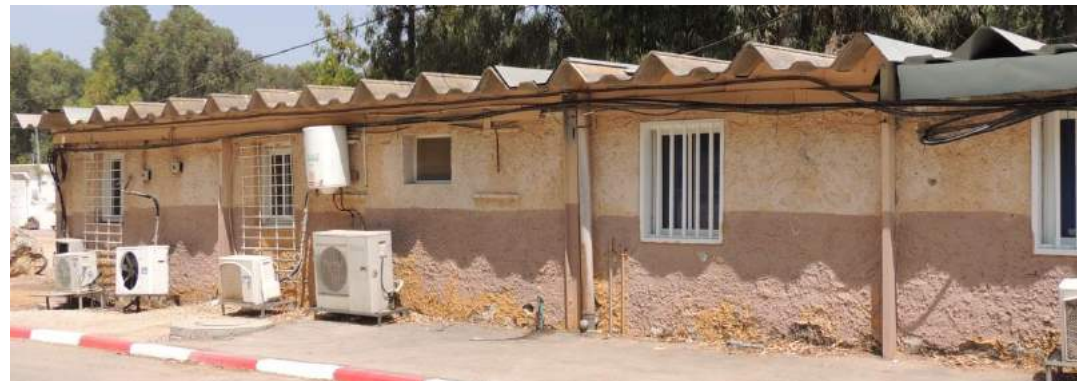
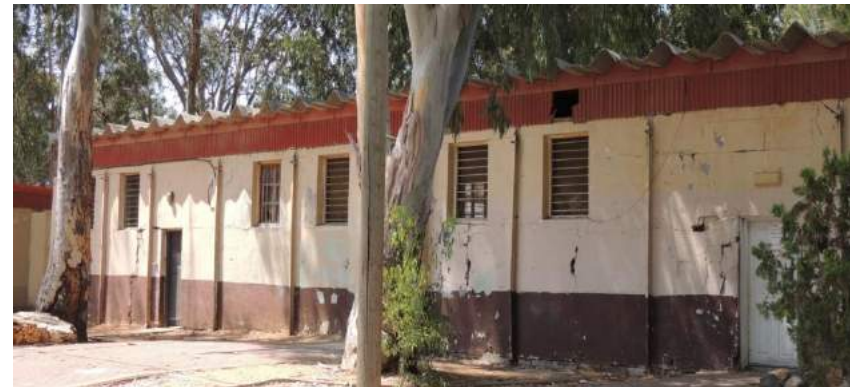
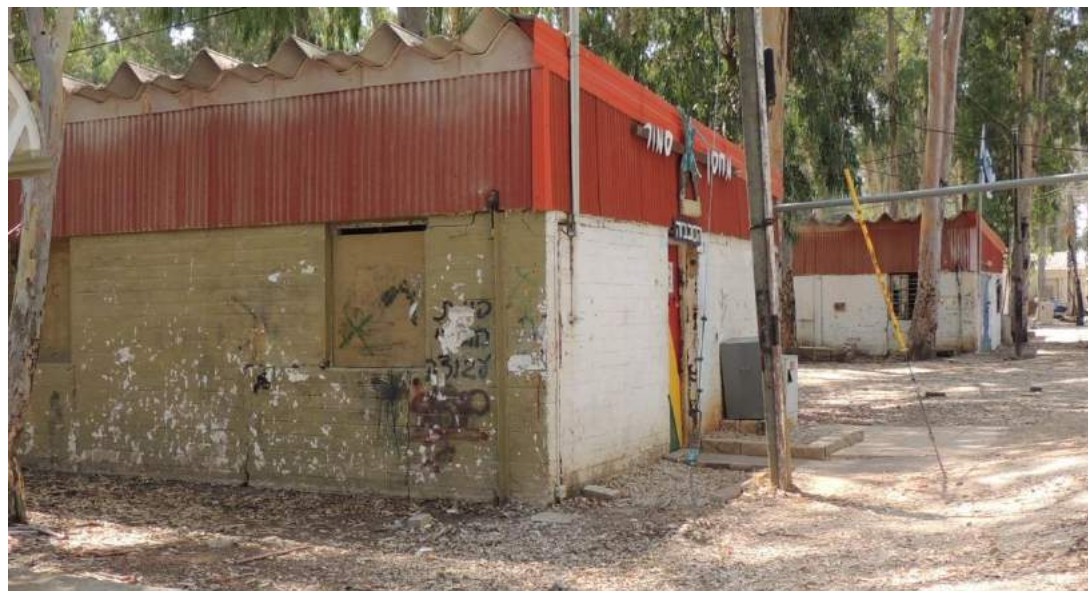
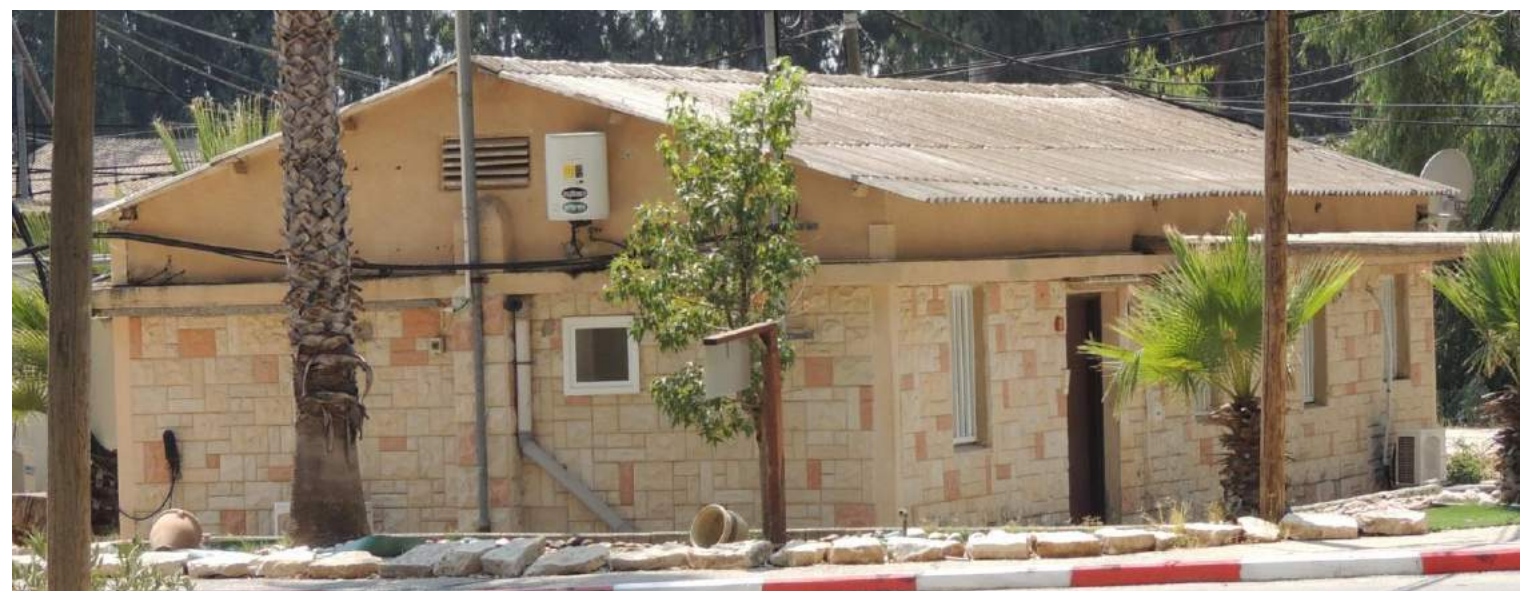
דוגמאות למבנים מטיפוס זה במחנה סירקין כיום:

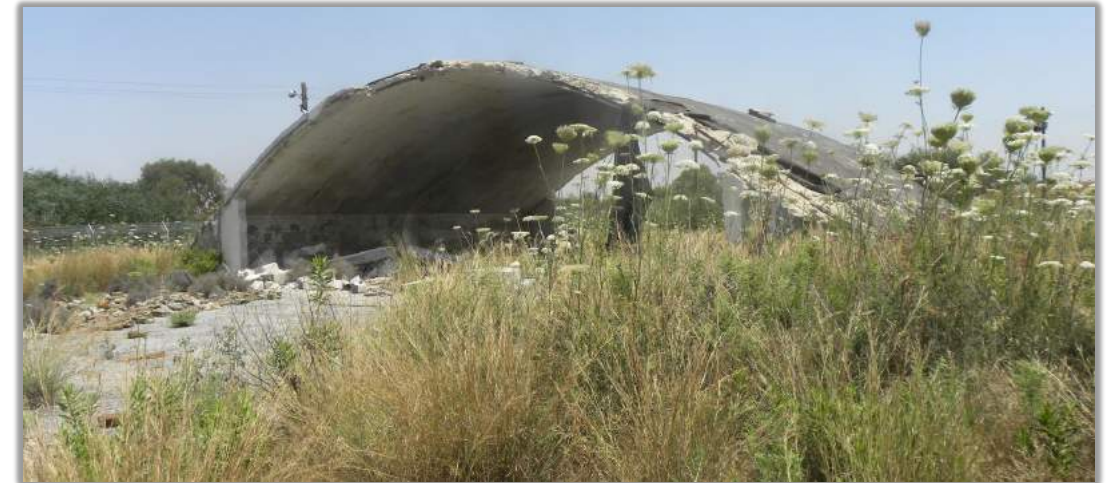
##### דת"ק 1

דת"ק זה נבנה כקמרון בטון עם עמודי תמך קדמיים וככל הנראה שימש כחנייה או חיפוי למטוסי ספיטפייר.

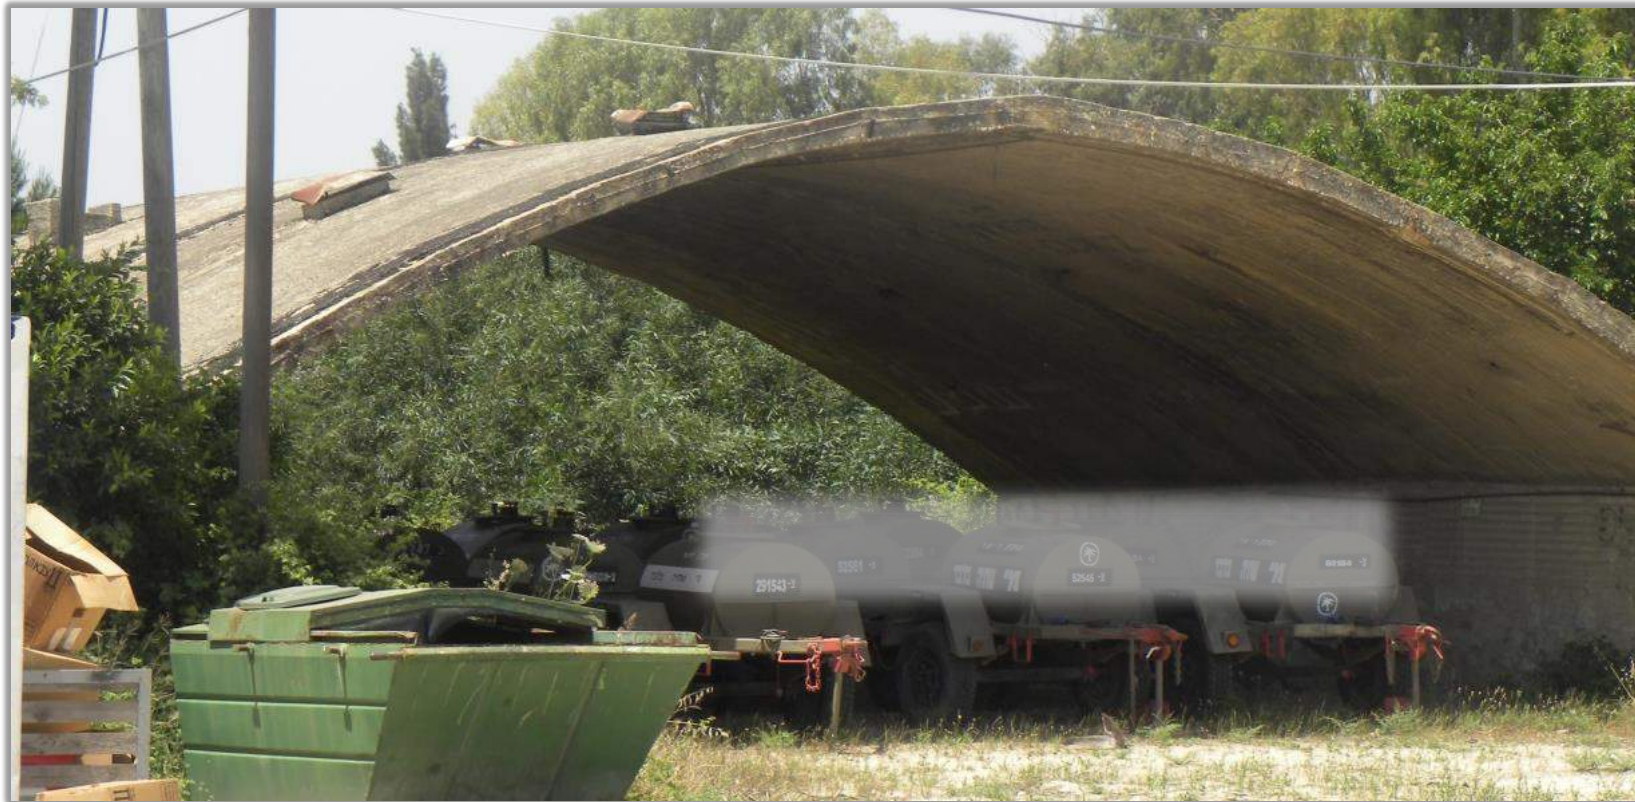
דת"ק זה נבנה כקמרון על-גבי קירות צידיים נמוכים וככל הנראה שימש כחנייה או חיפוי למטוסי ספיטפייר.

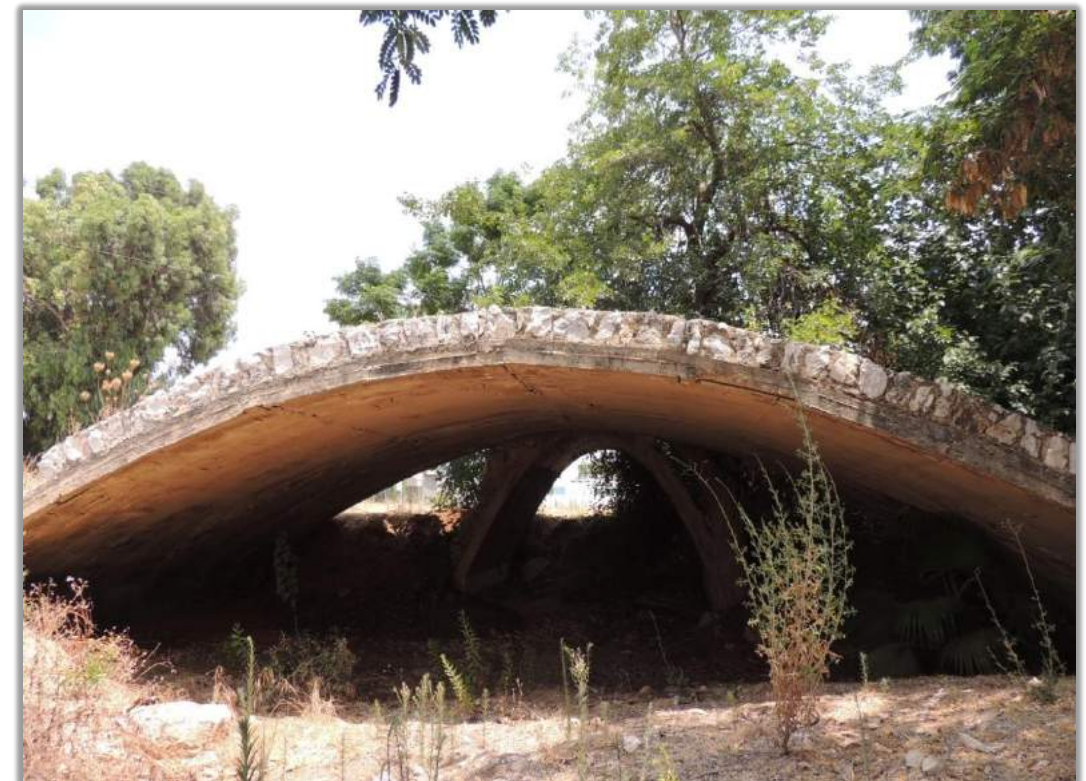
##### דת"ק 2

דת"ק זה נבנה כקמרון עם "רגל" פנימית תומכת שנועד ככל הנראה למטוסים קטנים

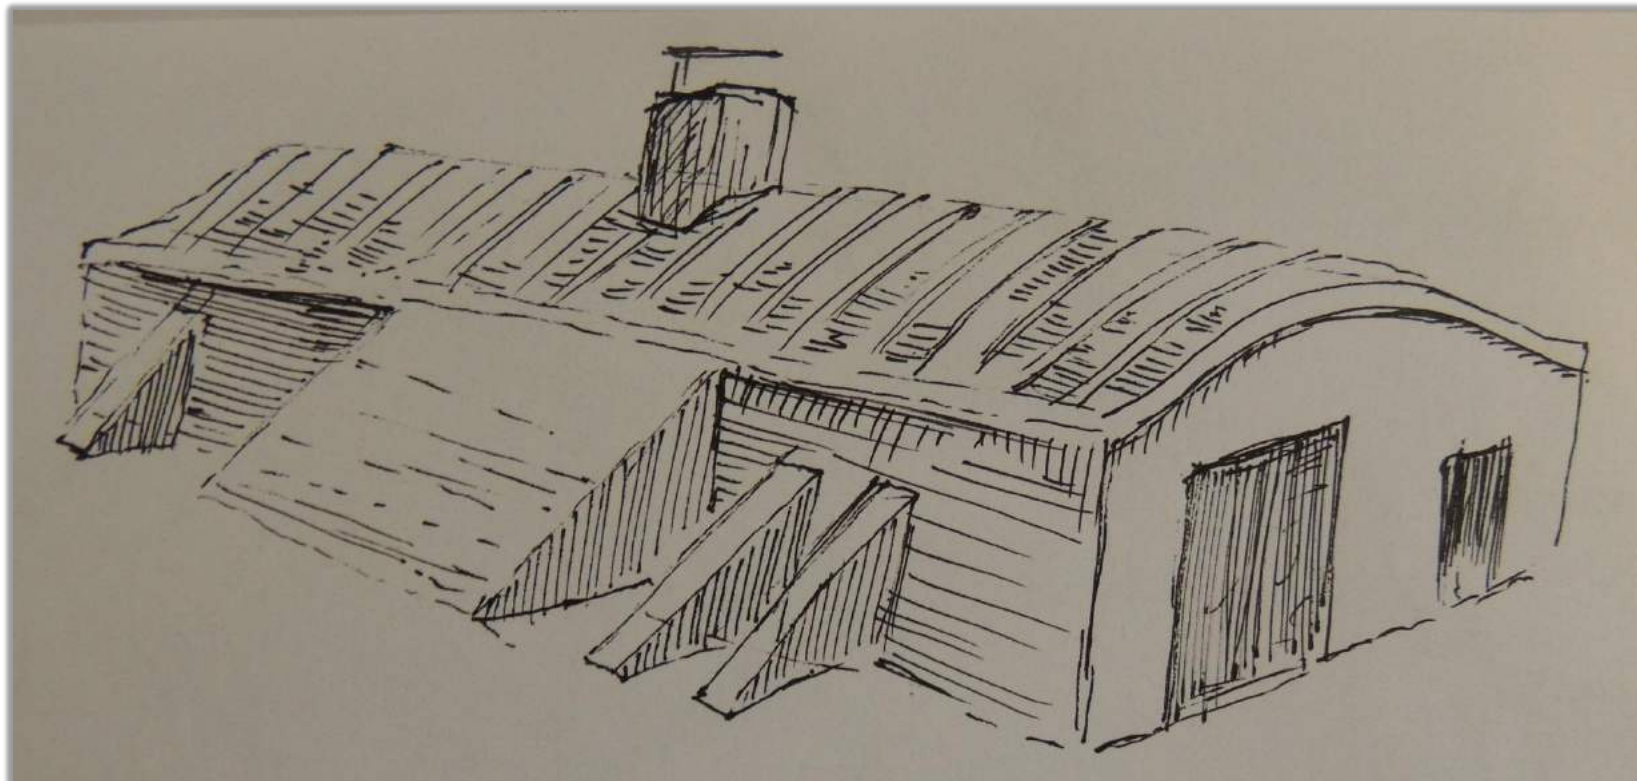
לטיפוס דת"ק זה מובא איור במקום צילום מכיוון שטיפוס נמצא באזור מסווג בו לא ניתן לצלם.

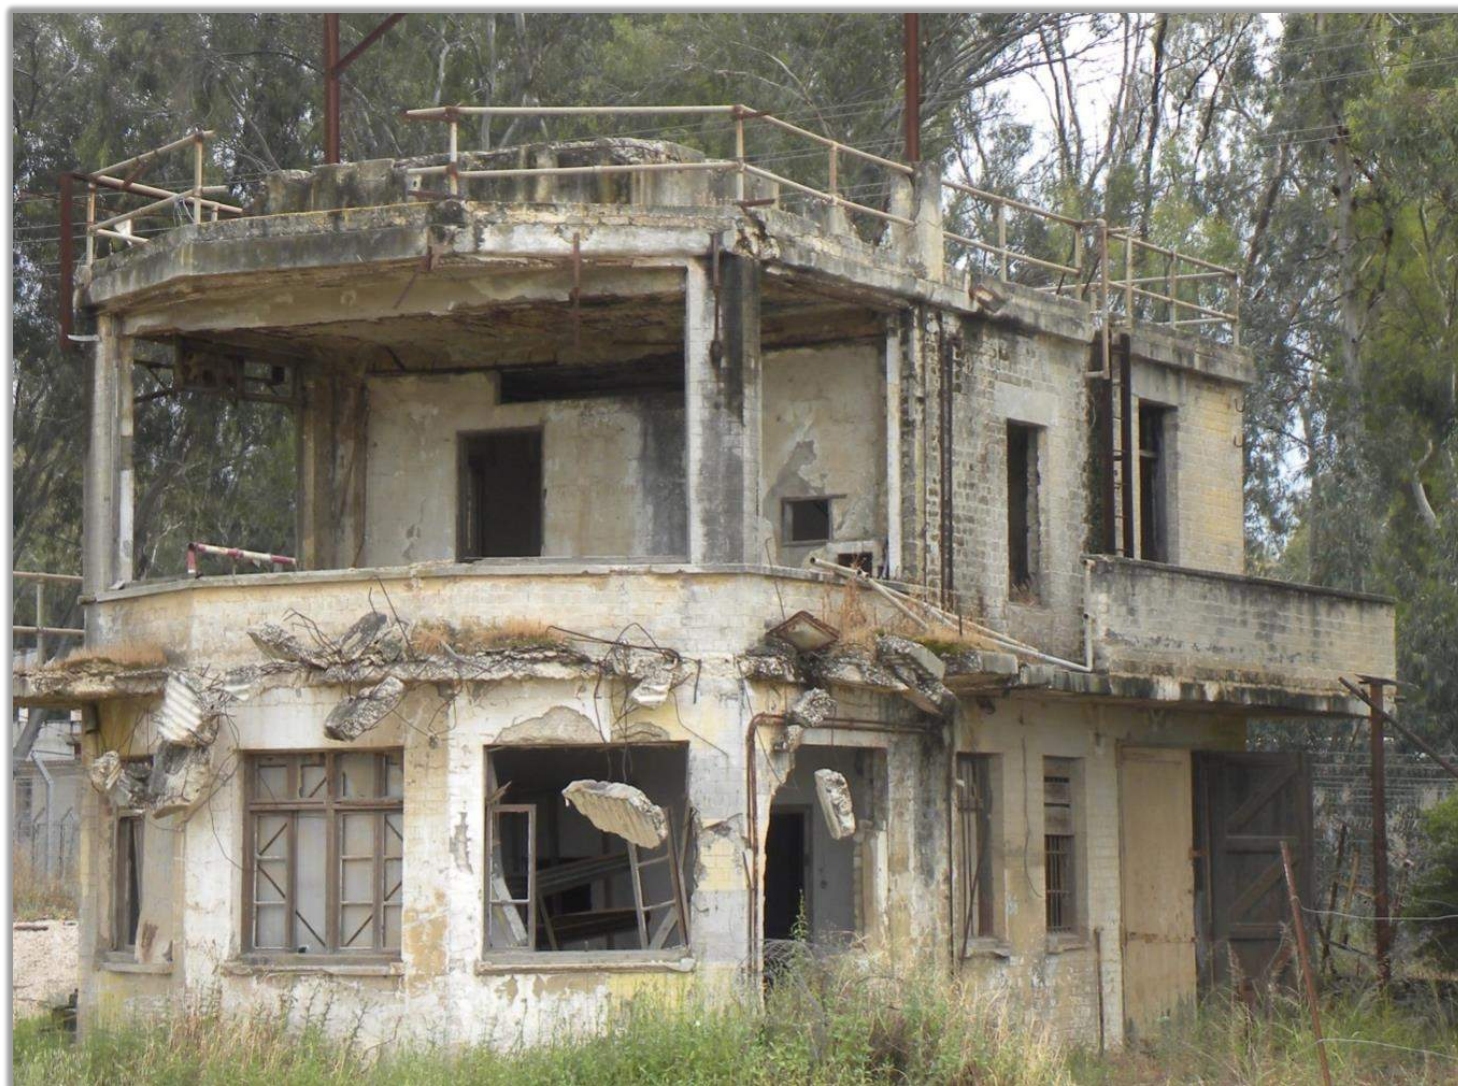
על אף שמרבית מגדלי הפיקוח נבנו בתקופה דומה על-ידי הבריטים, קשה להצביע על טיפולוגיה אחידה או סגנון דומה. כפי שרואים בתמונות המצורפות קשה לדבר על סגנון אחיד בעיצוב המגדלים. מגדל המסוף הראשי של שדה התעופה בן-גוריון (טרמינל 1) תוכנן בסגנון הבנייה הבינלאומי. היה זה בניין לבן, בעל קווים מלבניים נקיים וסימן ההיכר שלו לאורך השנים היה מגדל פיקוח מעוגל שניצב בראש המבנה. המבנה בחיפה בנוי אף הוא עם מגדל תצפית בולט אך עם מאפיינים סגנוניים שונים. למרות האמור לעיל, ניתן לראות דמיון רב בין המגדל בסירקין למגדל בחצור – שניהם מגדלים דו-קומתיים עם מגדל פיקוח בנוי לתוך צד המבנה ולא כחלק נפרד. שניהם תוכננו עם צד קדמי ייצוגי בתוכו המגדל, וצד אחורי ישר לעומת החזית המעוגלת או מצולעת. מרפסת עוטפת את המגדל ואף את קומת הגג.

מגדל הפיקוח של סירקין – תצלום עדכני

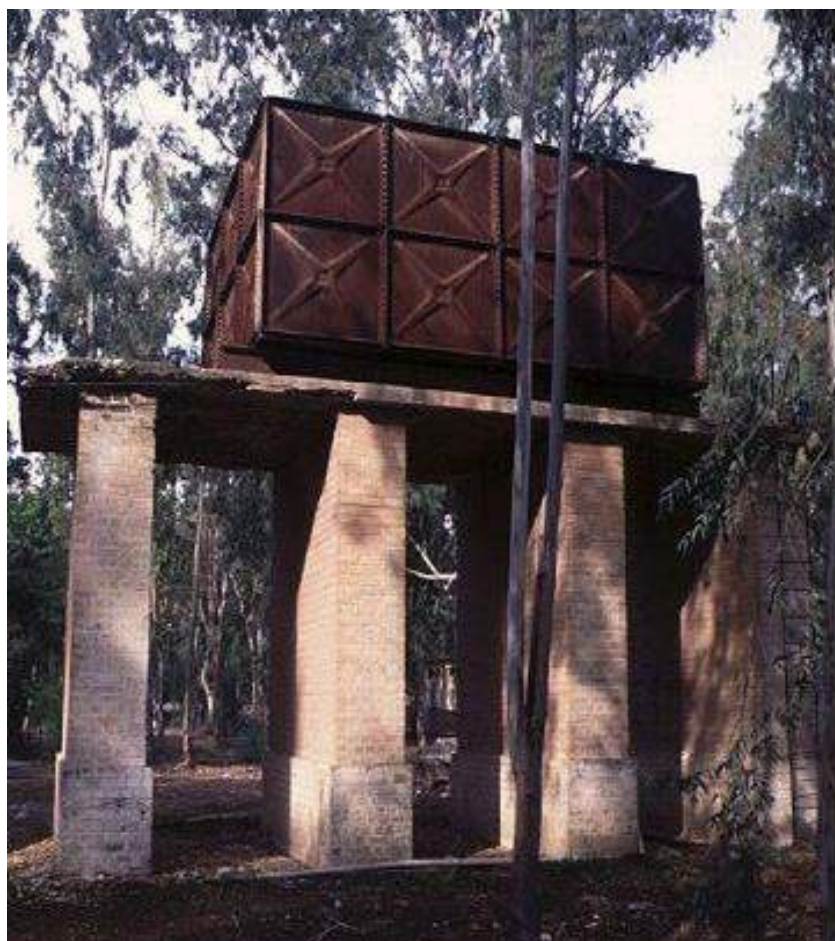
בסירקין היו שני טיפוסים מגדל מים שידוע עליהם. הטיפוס הראשון הוא היחיד ששרד. מגדל זה היה עשוי בסיס בטון מלבני המונח על ארבעה עמודים הבנויים מלבני חרס. על העמודים הללו הונח מיכל המים (ראה תמונה מצד שמאל). כיום השרידים הבודדים שנותרו של מגדל זה הם עמודי הלבנים ובסיס הבטון. מגדל המים הזה מהווה דוגמא שאינה טיפוסית למגדל המים הבריטי האופייני. מגדלי מים רבים נבנו מבטון והיו בעלי מיכל עגול, בסיס ריבועי ועשויים קונסטרוקציה אחת (ראה דוגמאות מטה). ייתכן שהמגדל השני שלא שרד היה בנוי מטיפולוגיה זו מכיוון ששרידי המגדל שנמצאו בשטח כיום מעידים ככל הנראה על בסיס ריבועי (תמונה משמאל למטה).

מגדל המים בסירקין – מראה מקורי בעבר

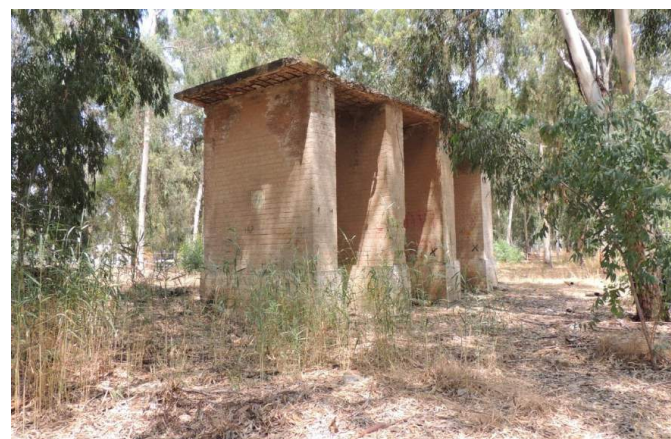
שרידי מגדל המים כיום – עמודי הבטון בלבד

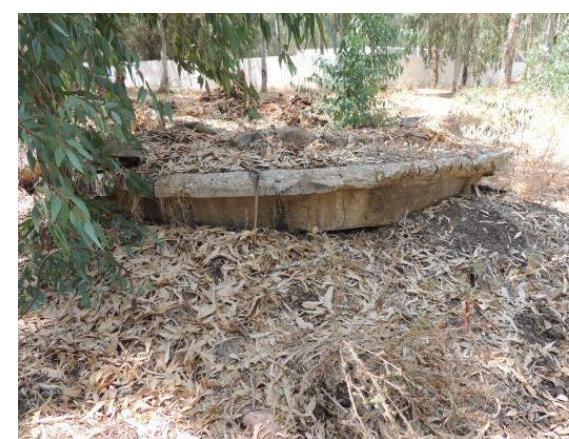
שרידי מגדל מים נוסף במחנה סירקין

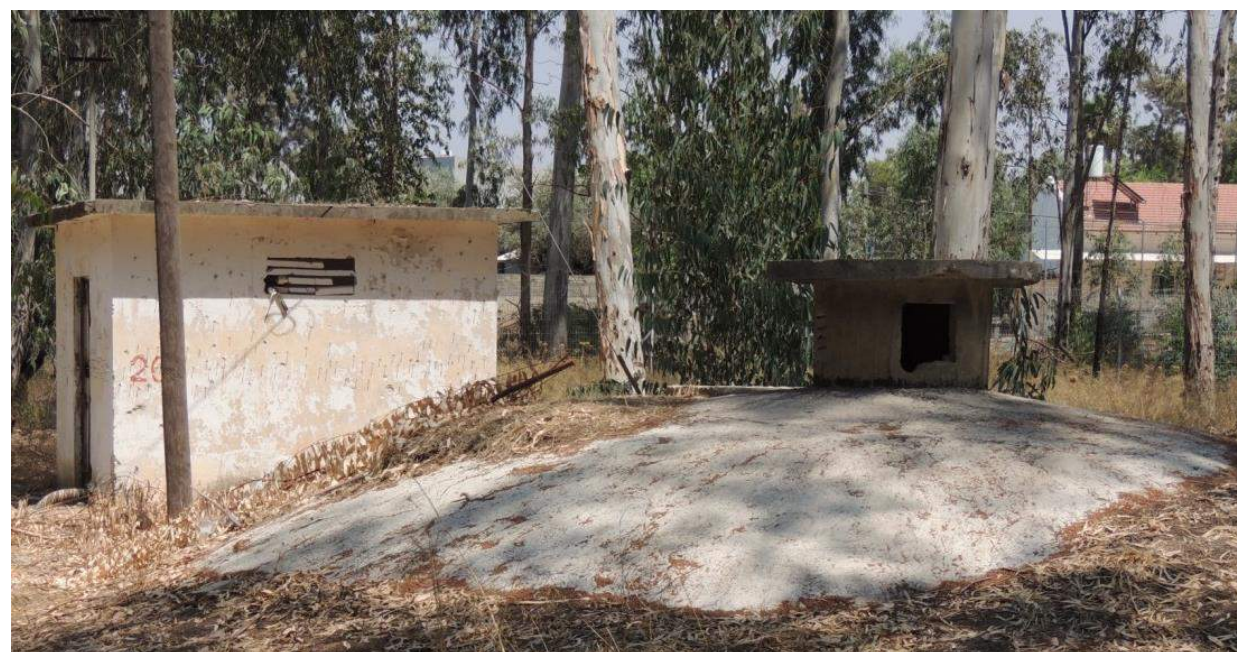
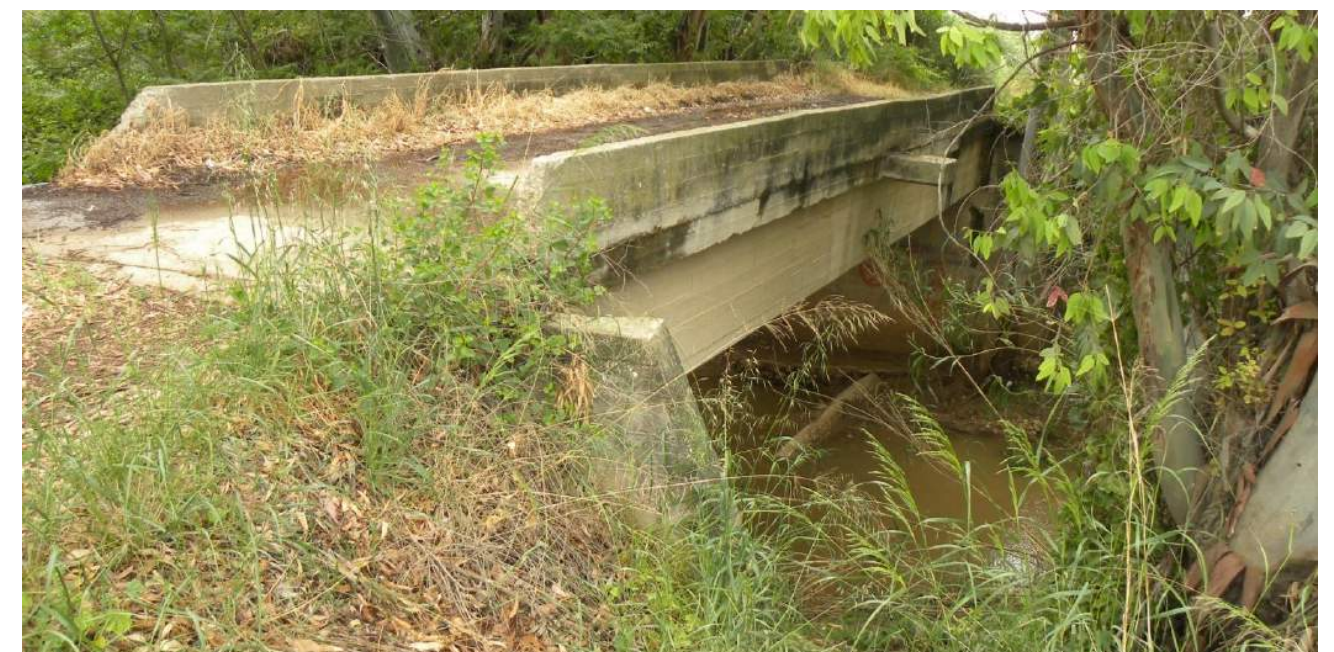
המחנה כולל תשתיות מסוגים שונים – דרכים (סולינג) הכוללים את מסלול התעופה ושאר הצירים ההיסטוריים במחנה וגשרון מעל מעבר נחל קטן. כמו כן היו גם תשתיות ייעודיות לשדה התעופה – מאגר נפט וגנרטור. מרבית התשתיות הללו מהוות דוגמאות אופייניות לבינוי תשתיתי בריטי – הן צבאי כללי והן ייעודי לבסיסי חיל האוויר.

הגנרטור וכיפת המאגר התת-קרקעי

גשרון הבטון

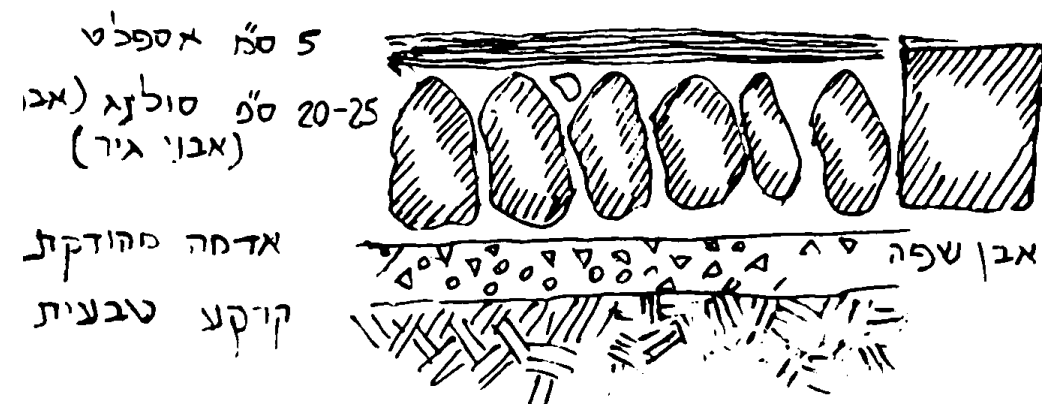
מרבית הצירים ההיסטוריים במחנה סירקין, כולל את מסלול התעופה, נסללו בטכנולוגיית הסולינג: שכבה של אדמה מהודקת על גביה אבני גיר שנעשו בפיצוץ גושי סלעים לאבני גיר ומעליהם שכבה של אספלט. המכבש מהדק את אבני הסולינג ואבני האספלט.

תיאור עבודת הסולינג: ע"פ ד"ר אבי ששון

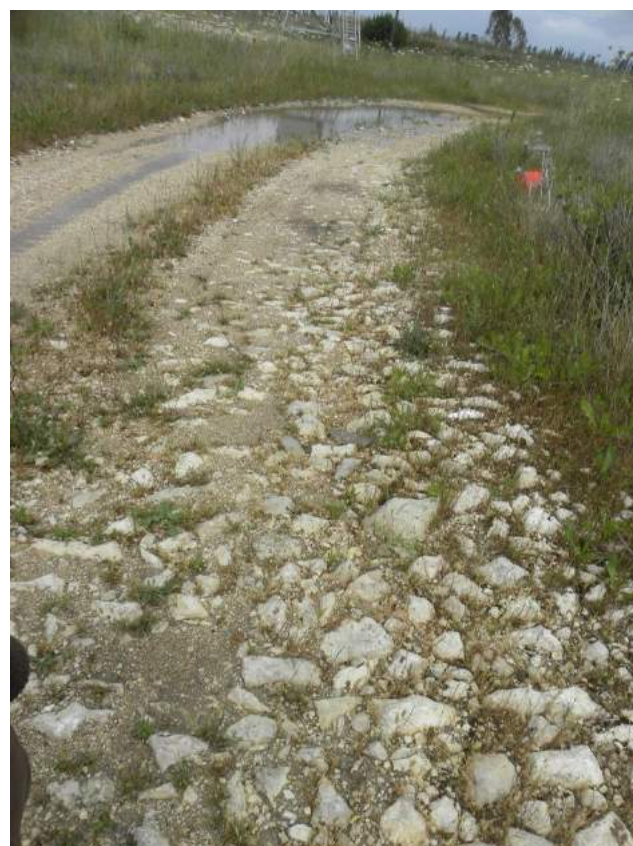
דרך סולינג – מחנה סירקין

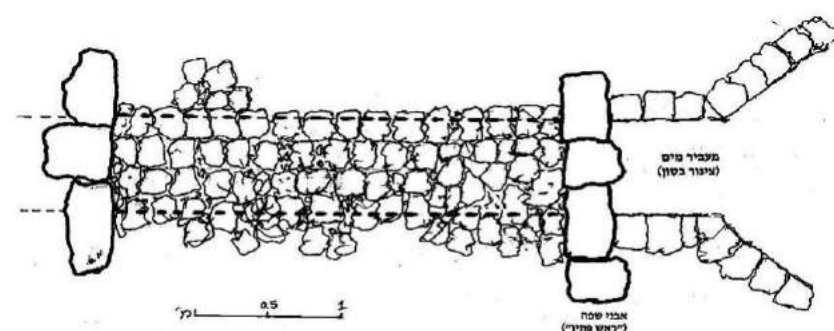
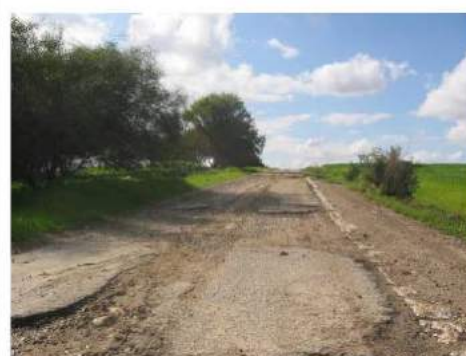
שרידי דרך הסולינג בקטע המערבי

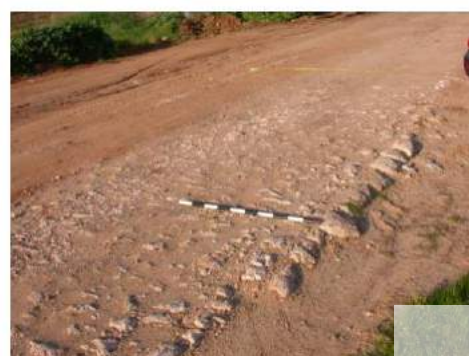
אבני שפה
