**תיק תיעוד מתחמי**

**מחנה סירקין, פתח תקווה**

**במסגרת תכנית אב לפינוי מחנה סירקין  
נערך עבור ועדה מחוזית מחוז מרכז**

21 אוקטובר 2014  
גרסה מאושרת

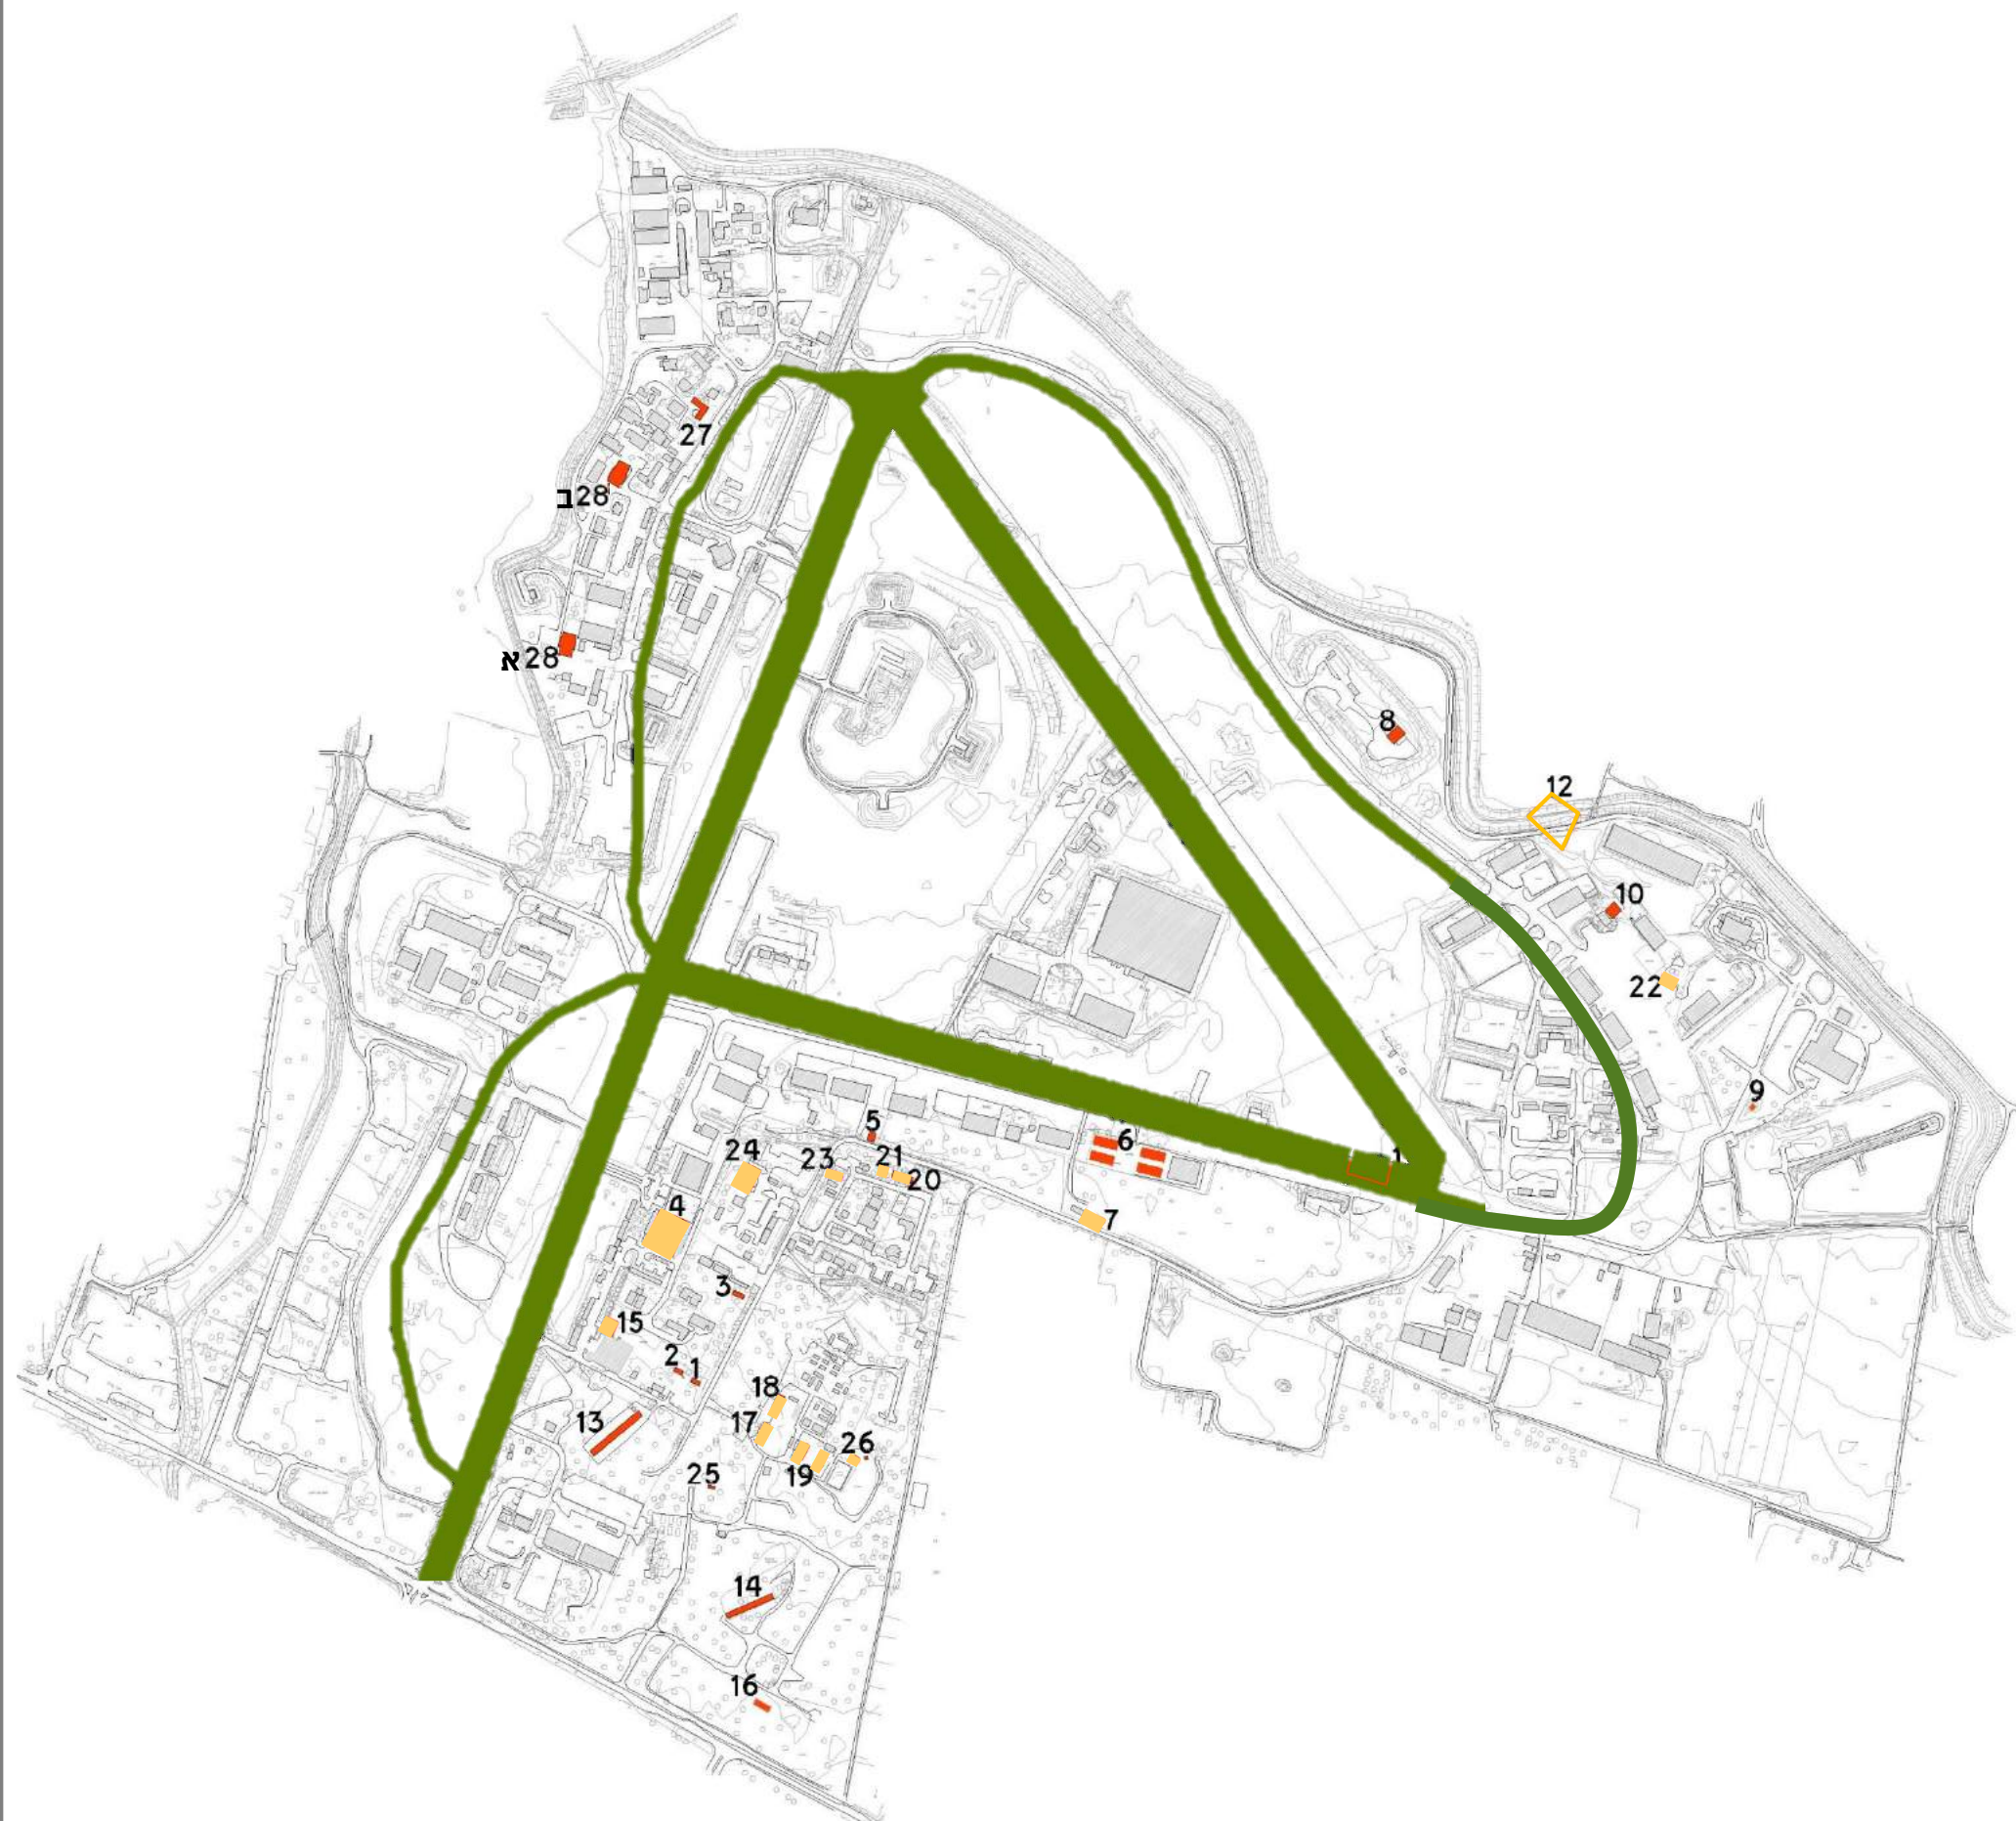
### המלצות שימור

מבנים מומלצים לשימור

מבנים שאינם מומלצים לשימור

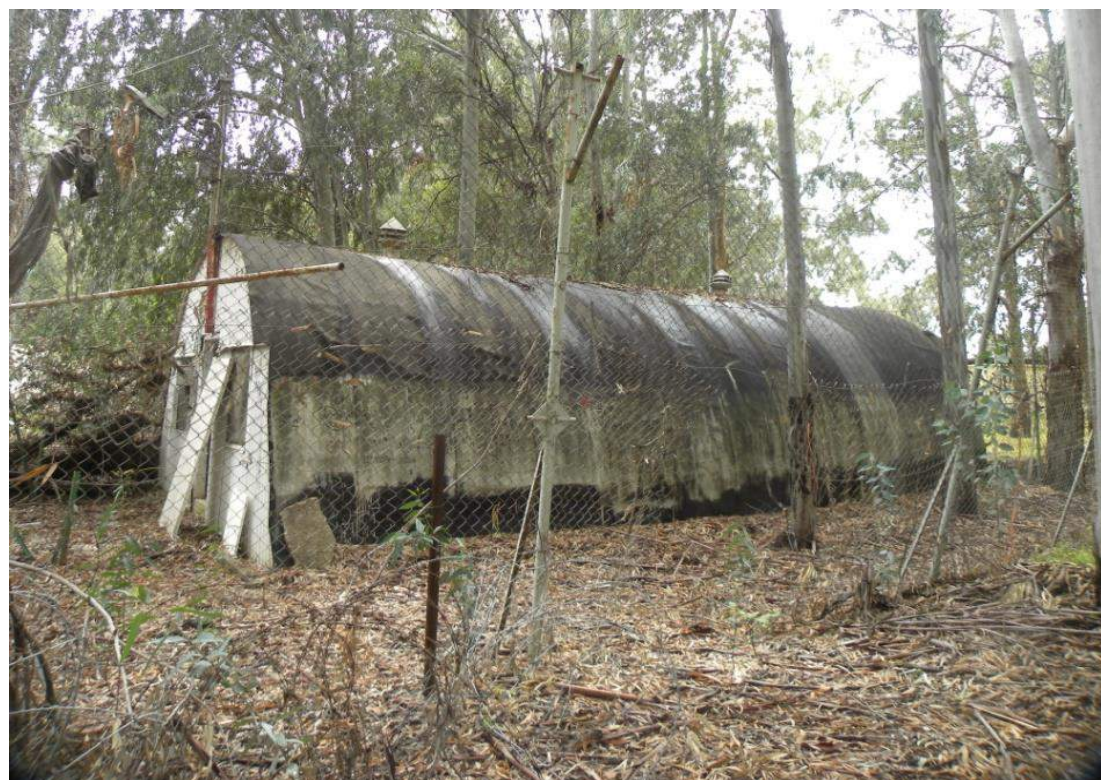
תמונה

| כרטיס אתר מספר: 1-3 | | שם האתר: צריפי ניסן 1,2,3 |
| | תיאור כללי: מבנה חד קומתי גדול עשוי קמרון פח חביתי על קונסטרוקציית פלדה. ככל הנראה צריפים אלו הם מהדוגמאות הבודדות של מבנים מסוג זה שנותרו בארץ. חיל-האוויר המלכותי הבריטי עשה שימוש נרחב במבני פח מגולוון – במקורם מבנים ארעיים. | |
| | מאפייני הגג | קמרון פח חביתי |
| | חומרים וטכנולוגיית בנייה | קונסטרוקציית פלדה בציפוי פח |
| | הערכה כללית מצב של מבנה | מוזנח – לא בשימוש |

| כרטיס הערכת אתר מספר: 1-3 | | שם האתר: צריפי ניסן 1,2,3 | | כתובת: מחנה סירקין | |
|---|---|---|--|---|---|
| המלצות מיידיות | הנכסים ראוי להכלל ברשימת האתרים לשימור. המבנים מומלצים לשימור מלא. יש ליידע את היחידה הקיימת בשטח על חשיבותו בכדי למנוע מצב של הריסתו | | | | |

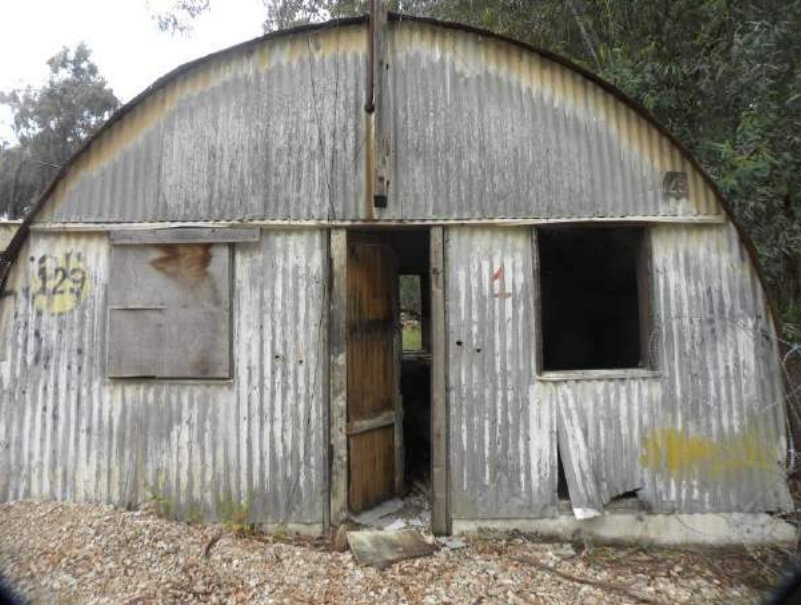
| | <div data-bbox="1270 380 2036 968"> <p>מבט הבניין מצפון</p> </div> <div data-bbox="2101 380 2680 968"> <p>פרט במבנה</p> </div> <div data-bbox="1279 1104 1857 1423"> </div> <div data-bbox="1279 1451 1857 1770"> </div> <div data-bbox="1893 1108 2680 1707"> <p>תוך המבנה</p> </div> |

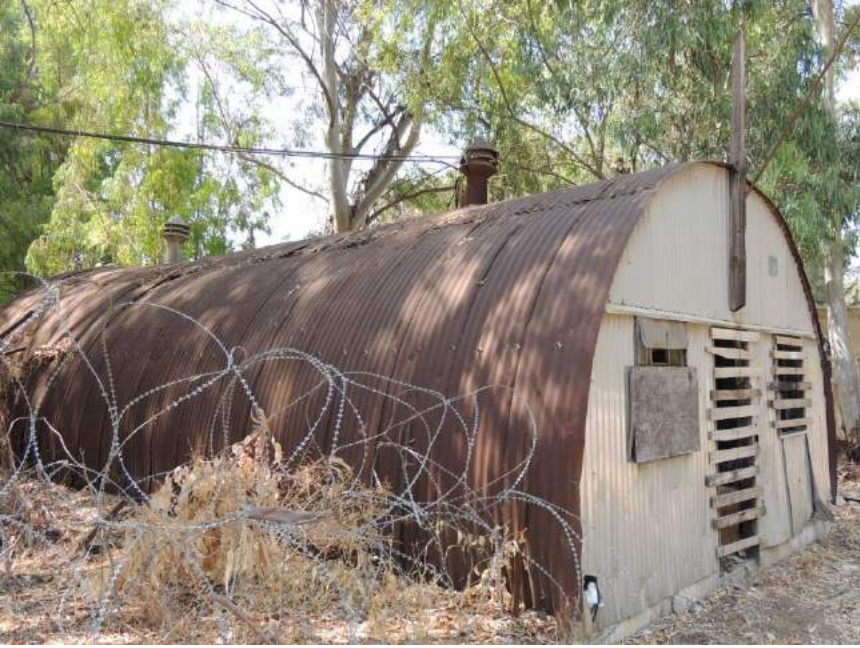
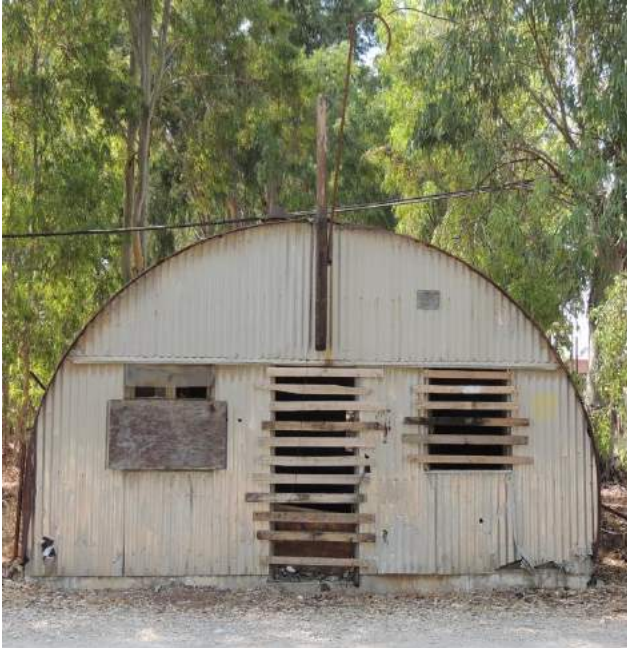
| | <div data-bbox="1258 373 2080 999"> <p>מבט הבניין מדרום</p> </div> <div data-bbox="2104 373 2703 999"> <p>מבט הבניין ממזרח</p> </div> <div data-bbox="1264 1108 1843 1430"> </div> <div data-bbox="1264 1461 1843 1782"> </div> <div data-bbox="1866 1129 2703 1766"> <p>תוך המבנה</p> </div> |

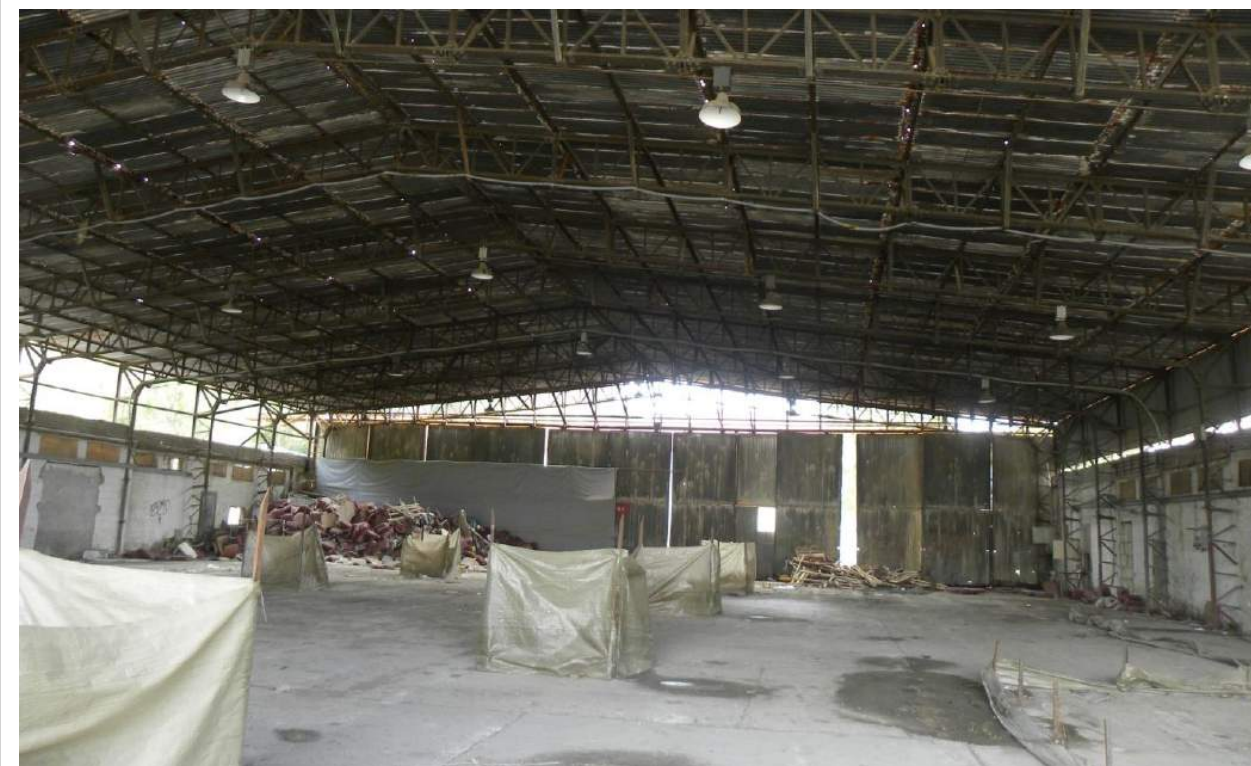
תמונה

| כרטיס אתר מספר: 4 | | שם האתר: האנגר |
| | תיאור כללי: מבנה חד קומתי גדול עשוי קונסטרוקציית עץ ופלדה. אגפיו הצדדיים נבנו בלבנים מטויחות. המבנה נבנה מזבחי פלדה בחיבורי הברגה ומעליהם חיפוי פח. בגמר המבנה נעשה שימוש במיח ובבטון. | |
| | שינויים לאורך השנים | תוספת בניה קלה של מחסנים על גבי החזית האורכית |

| כרטיס הערכת אתר מספר: 4 | | שם האתר: האנגר | | כתובת: מחנה סירקין | | |
|---|---|---|---|---|---|---|
| הנכס אינו ראוי להכלל ברשימת השימור. מומלץ כי ההחלטה לגבי שימור המבנה תעשה בתיאום עם אדריכל התכנית. | | | | | | |

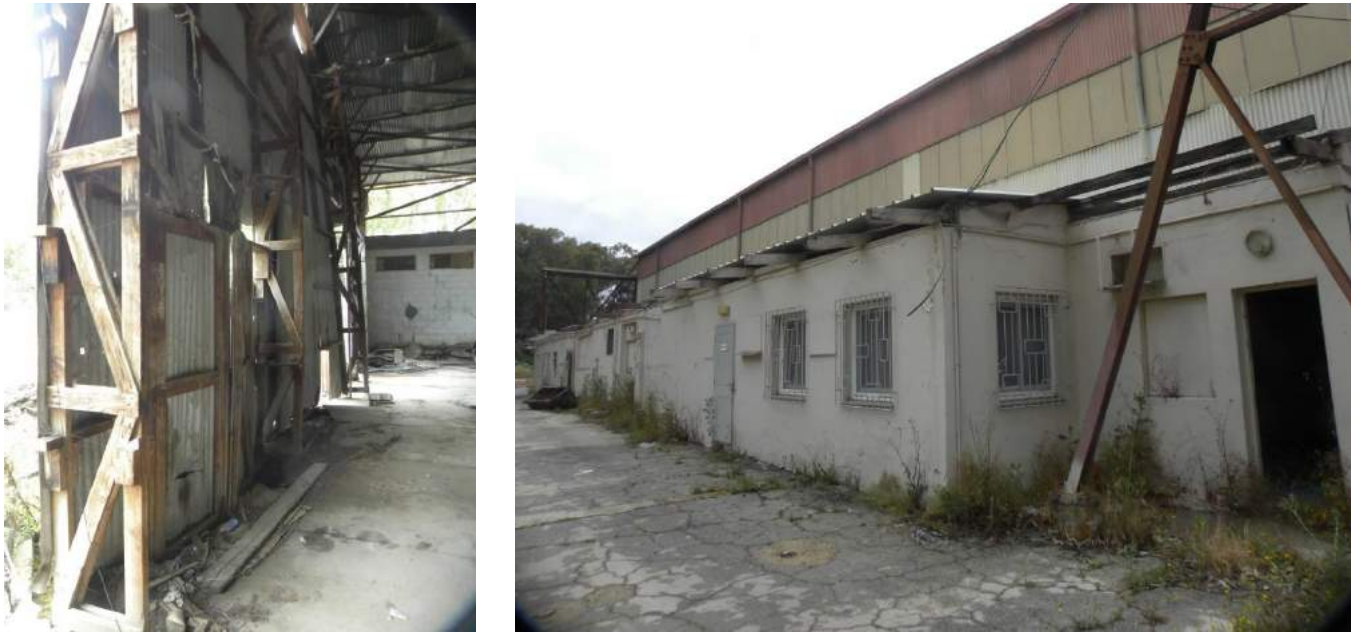
מראה הבניין ממערב

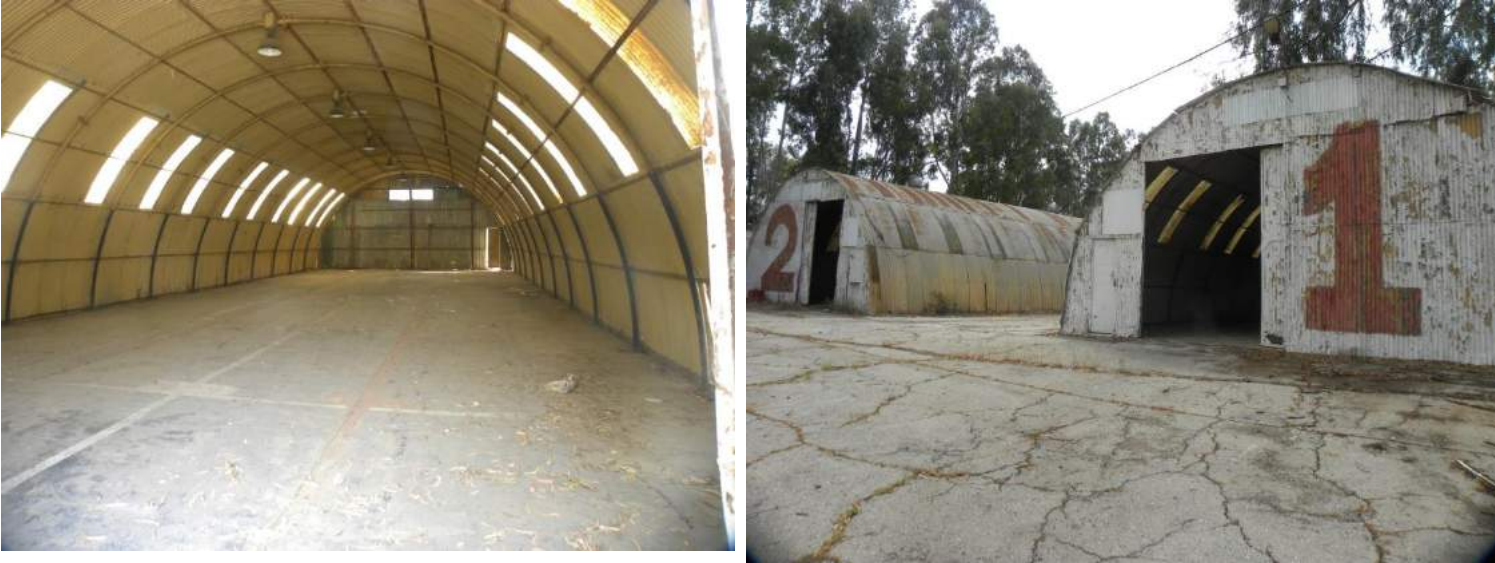
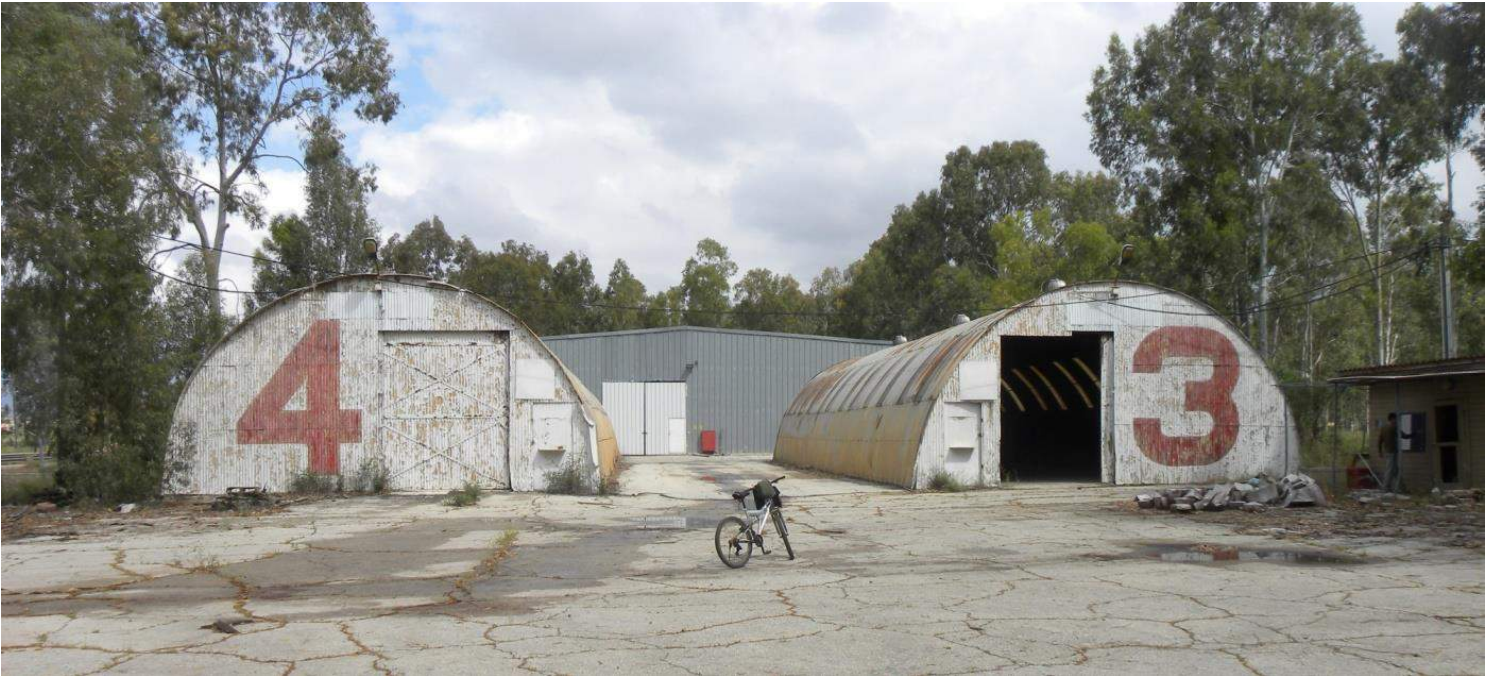
| כרטיס אתר מספר: 6 | | שם האתר: מערך האנגרים |
|---|---|---|
| | תיאור כללי: 4 מבני האנגר בעלי קונסטרוקציית ברזל הנושאת גג קמרוני. העמדת המבנה בסביבה מזכירה מבנים צבאיים בריטיים נוספים. מדובר במחסנים גדולים, ייתכן האנגרים, שדומים באופיים לצריפי ניסן. מדובר בטיפוס מבנה שבהגדרתו ייועד לפירוק והרכבה ובפעול הוזה בתוך המחנה. אם הם בריטים הם אינם נמצאים במקומם ההיסטורי. | |
| | חומרים ומטכנולוגיית בנייה | שלד פלדה חביתי ומעל חיפוי פח |
| השתמרות האתר | הערכה כללית מצב של מבנה | שמור ומתוחזק |

| | <div data-bbox="1270 405 2700 949"> <p>מראה הבניין</p> </div> <div data-bbox="1270 1087 2691 1740"> <p>מערך המבנים</p> </div> |

| כרטיס הערכת אתר מספר: 6 | | שם האתר: מערך האנגרים | | כתובת: מחנה סירקין | |
|---|---|---|---|---|---|
| המלצות | הנכסים ראויים להכלל ברשימת השימור. מומלץ כי המבנים יהיו לשימור חלקי לתיאום מול האדריכל – יש לבחון את שילובם של הצריפים או חלק מהם בתכנית. מדובר בטיפוס מבנה שבהגדרתו ייועד לפירוק והרכבה ובפועל הוזז בתוך המחנה, לכן מומלץ כי לא תהיה מניעה להעתקתו למיקום אחר בשטח המחנה ההיסטורי. | | | | |

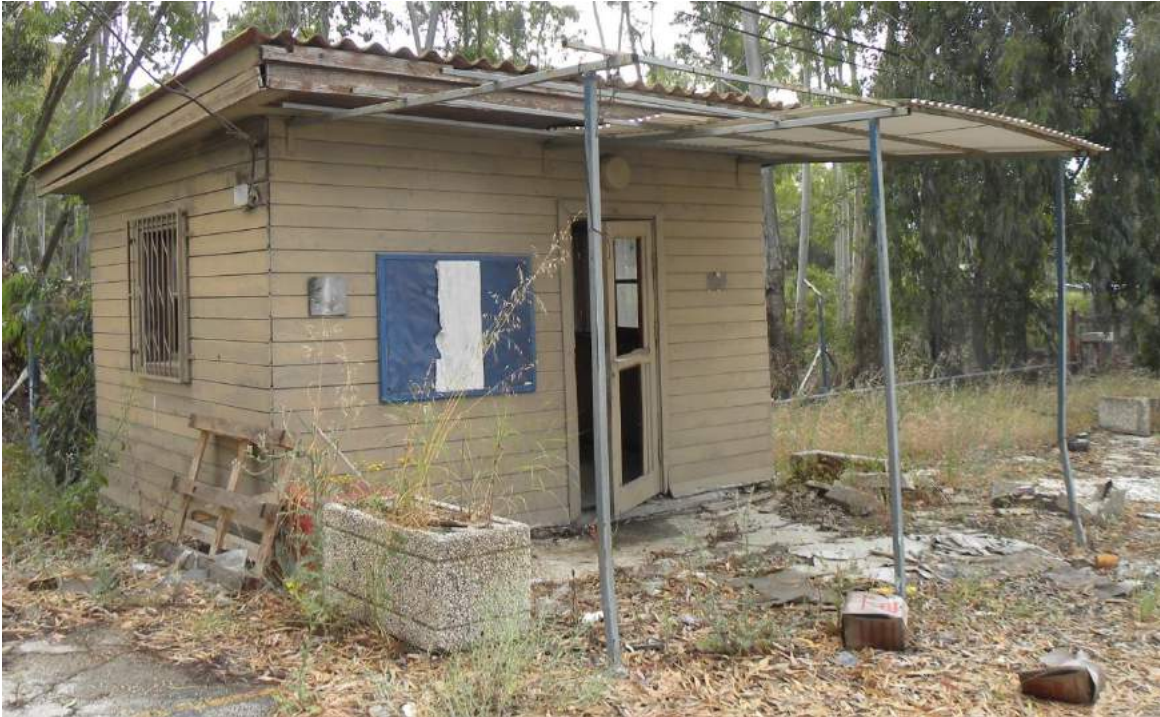
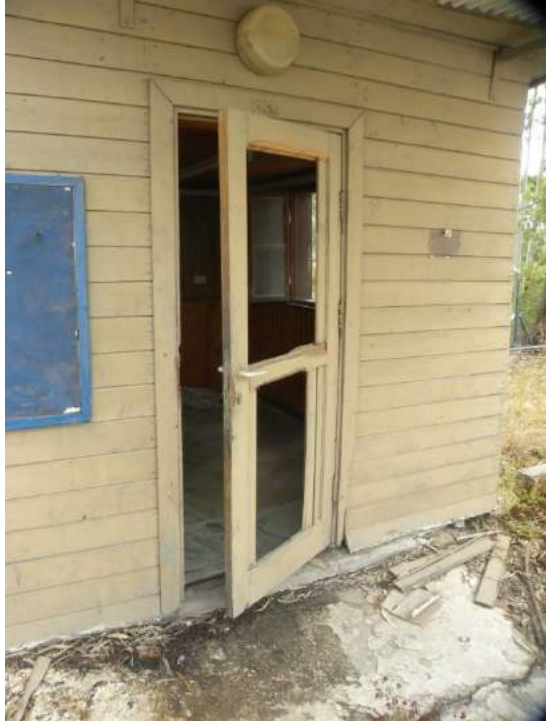
| כרטיס אתר מספר: 7 | | שם האתר: צריף | |
|---|---|---|---|
| | תיאור כללי: מבנה חד קומתי קטן מצופה עץ. צריף אופייני, ככל הנראה מנדטורי | | |
| | חומרים ומטכנולוגיית בנייה | | מבנה עץ עם גג שטוח מפח גלי |
| תשתית האתר | הערכה כללית מצב של מבנה | | מוזנח |

| | | <div data-bbox="1537 394 2647 1087"> <p>המבנה וסביבתו</p> </div> <div data-bbox="2131 1159 2653 1856"> <p>הכניסה למבנה</p> </div> |

| כרטיס הערכת אתר מספר: 7 | | שם האתר: צריף | | כתובת: מחנה סירקין | | |
|---|---|---|---|---|---|---|
| הנכס אינו ראוי להיכלל ברשימת האתרים לשימור | | | | | | המלצות מיידיות |

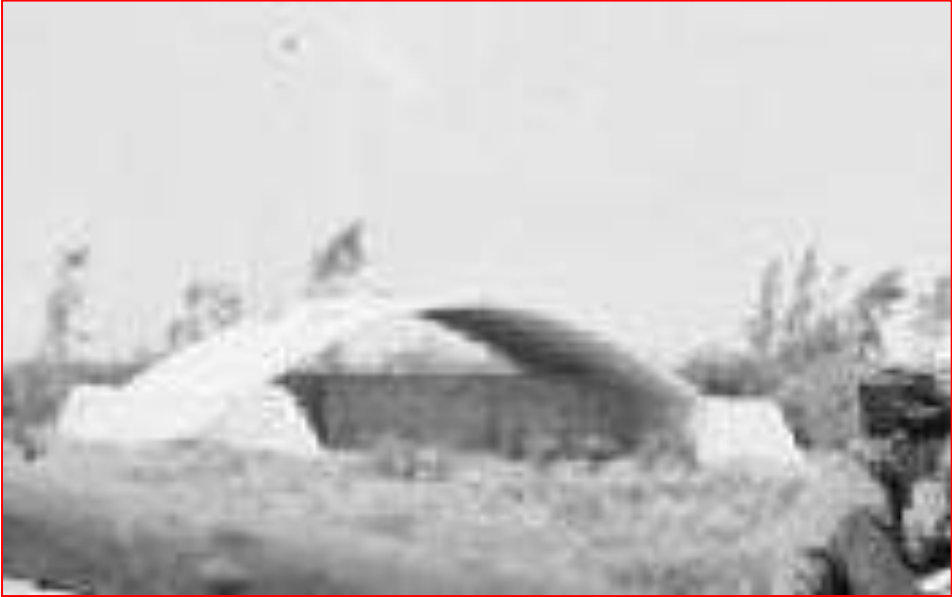
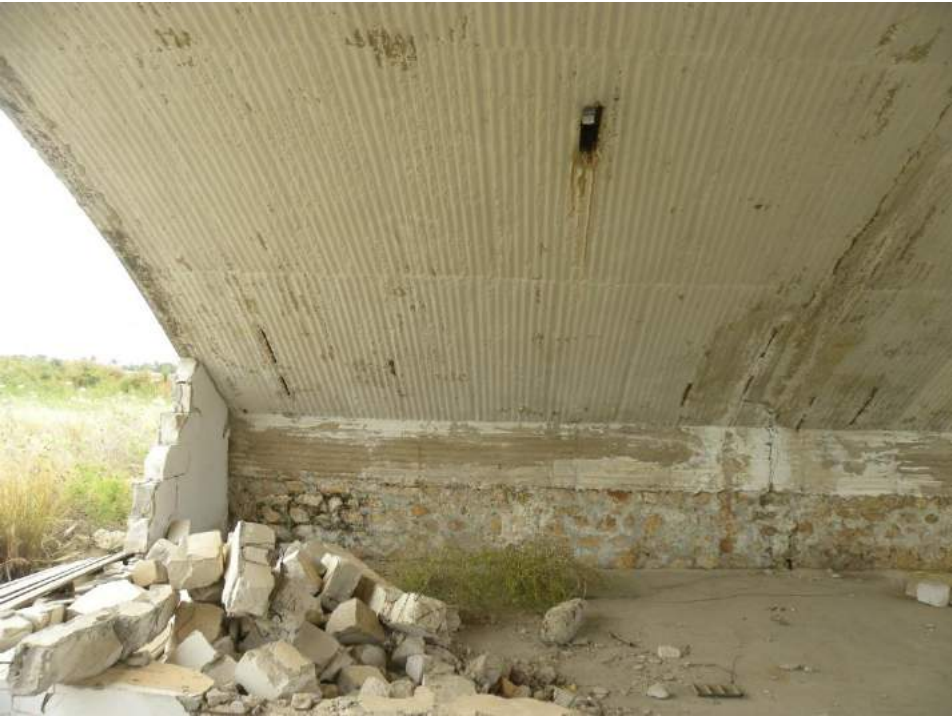
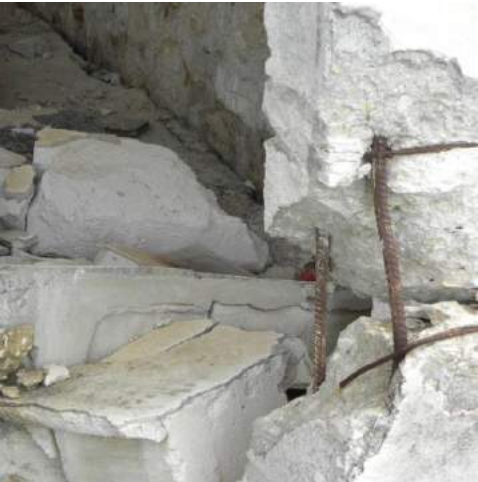
| | תיאור כללי: מחסה מטוסים ממוגן עם גג קמרוני פחוס עשוי בטון.<br>מבנה תת-קרקעי מבוצר, שנבנה בתקופת מלחמת העולם השנייה לצורך אחסנתו והגנתו של מטוס ספיטפייר בודד. | | |
| | שימוש בעבר | נועד לאחסן מטוסי קרב בריטיים ולהגן עליהם מפני מתקפות אוויריות | |
| | מאפייני הגג | קמרון בטון מזויין | |

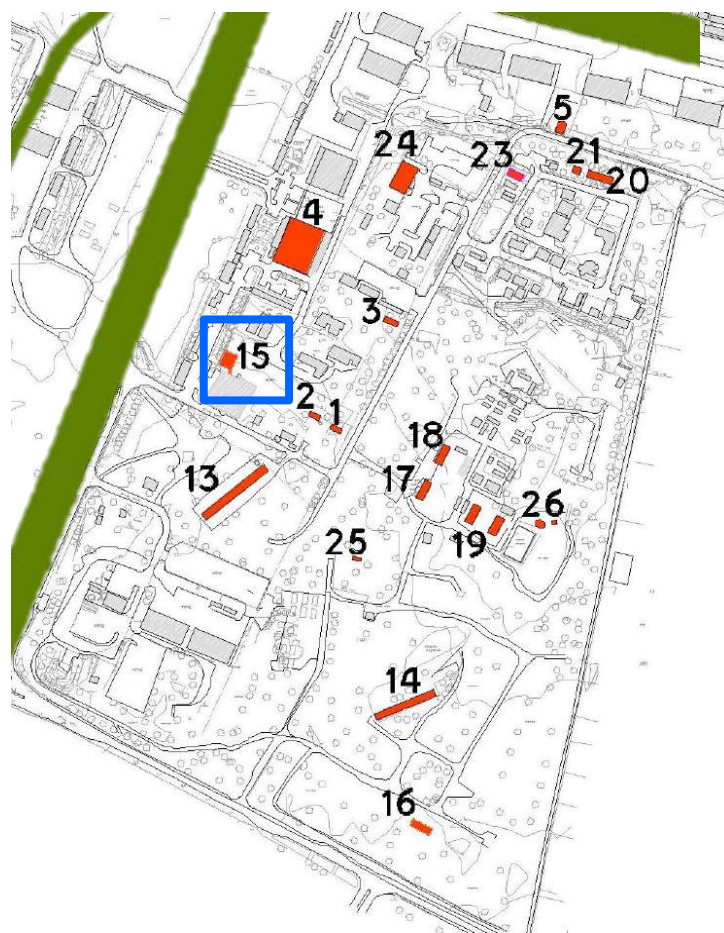
תמונה

| כרטיס אתר מספר: 15 | | שם האתר: מבנה קשיח |
| | <p>תיאור כללי: מבנה חד קומתי עם גג מוגבה בחלקו.</p> <p>נבנה בסגנון מודרניסטי מאופק. אופייני לשנות החמישים או שלהי ימי המנדט.</p> <p>שימש כחדר אוכל. הבניין הנו חלק ממסורת הבניה ומאפיין בסיסי צבא ישראליים משנות ה-50.</p> | |
| | חומרים ומכנולוגיית בנייה | עשוי אבני בלוקים ומצופה במייד |
| תשתית האתר | הערכה כללית מצב של מבנה | מוזנח |

| כרטיס הערכת אתר מספר: 15 | | שם האתר: מבנה קשיח | | כתובת: מחנה סירקין | |
|---|---|---|--|---|---|
| המלצות מידיות | | הנכס אינו ראוי להכלל ברשימת השימור ואינו מומלץ לשימור. | | | |

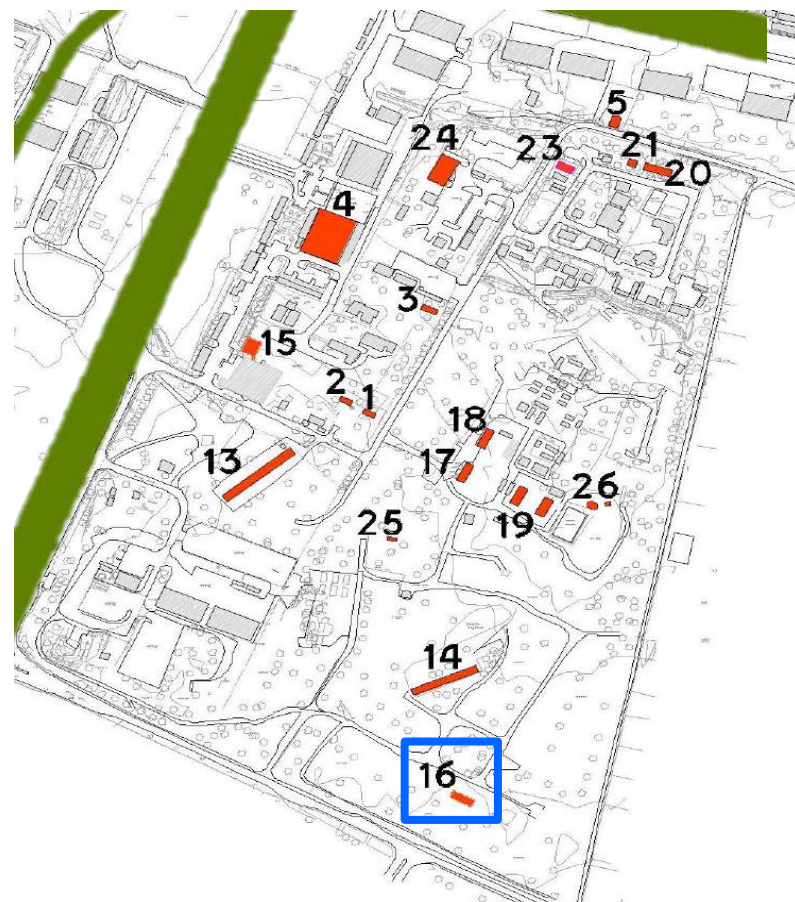
תמונה

| כרטיס אתר מספר: 16 | | שם האתר: מבנה גג קמרון |
| | תיאור כללי: מבנה בעל גג קמרוני הנסמך על קירות בלוקים. גג המבנה נבנה בטכנולוגיות צרפתי הניסן. הבניין הינו העריר השלם היחיד שנותר בבסיס למבנה מטיפוס ניסן בעל קירות בלוקים. | |
| | מאפייני הגג | קמרון פח |
| ת השתמרו האתר | הערכה כללית מצב של מבנה | רעוע והרוס |

| כרטיס הערכת אתר מספר: 16 | | שם האתר: מבנה 1 | | כתובת: מחנה סירקין | | |
|---|---|---|---|---|---|---|
| | ערך טכנולוגי | | מקומי | | הבניין הינו השריד השלם היחיד שנותר בבסיס למבנה מטיפוס ניסן בעל קירות בלוקים. | |

| כרטיס הערכת אתר מספר: 16 | | שם האתר: מבנה 1 | | כתובת: מחנה סירקין | | |
|---|---|---|---|---|---|---|
| הכנס ראוי להכלל ברשימת השימור. מומלץ כי שימור המבנה יעשה בתיאום מול אדריכל התכנית. באם יוחלט על הריסתו מומלץ לערוך לו תיק תיעוד.<br>החשיבות השימורית הבינונית היא בשל מצבו הפיזי הירוד. עם זאת, מאחר ולעת עתה לא נתגלה עוד מבנה מערדים היסטורי שלם בשטח התכנית מומלץ לשמרו במקומו. | | | | | | |

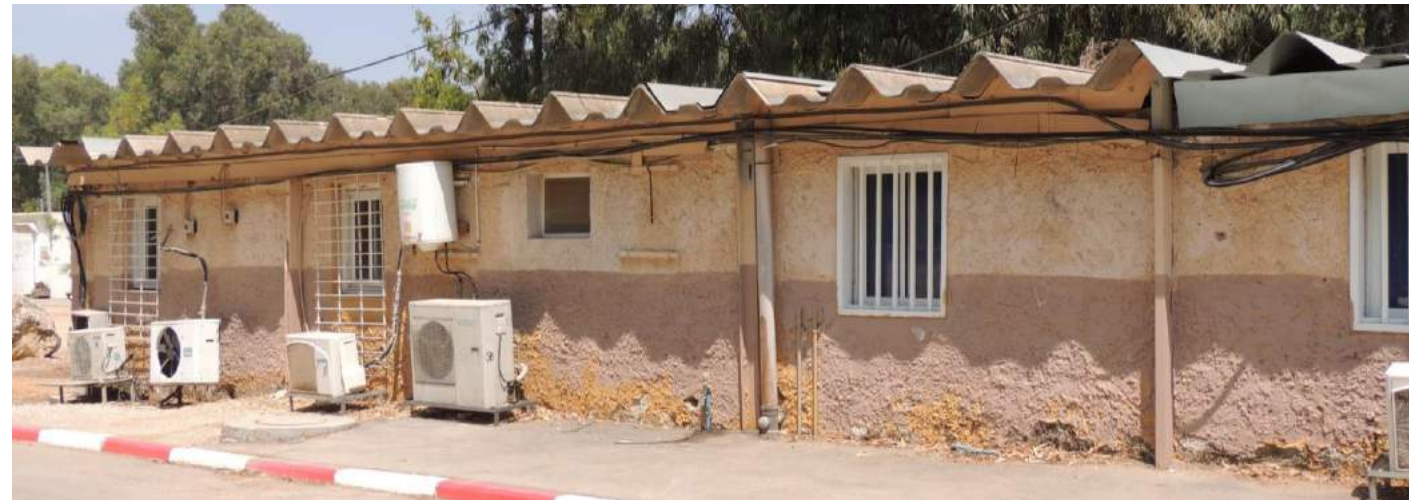
תמונה

| כרטיס אתר מספר: 17 | | שם האתר: מבנה גג מוחלף 1 | |
| | תיאור כללי: מבנה חד קומתי גדול עשוי בלוקים +גג קמרוני במקור. כיום הגג חד שיפועי. שימש ככל הנראה למשרדים. | | |

| כרטיס הערכת אתר מספר: 17 | | שם האתר: מבנה גג מוחלף 1 | | כתובת: מחנה סירקין | |
|---|---|---|---|---|--|
| המלצות מידיות | הנכס אינו ראוי להיכלל ברשימת האתרים לשימור ואינו מומלץ לשימור. | | | | |

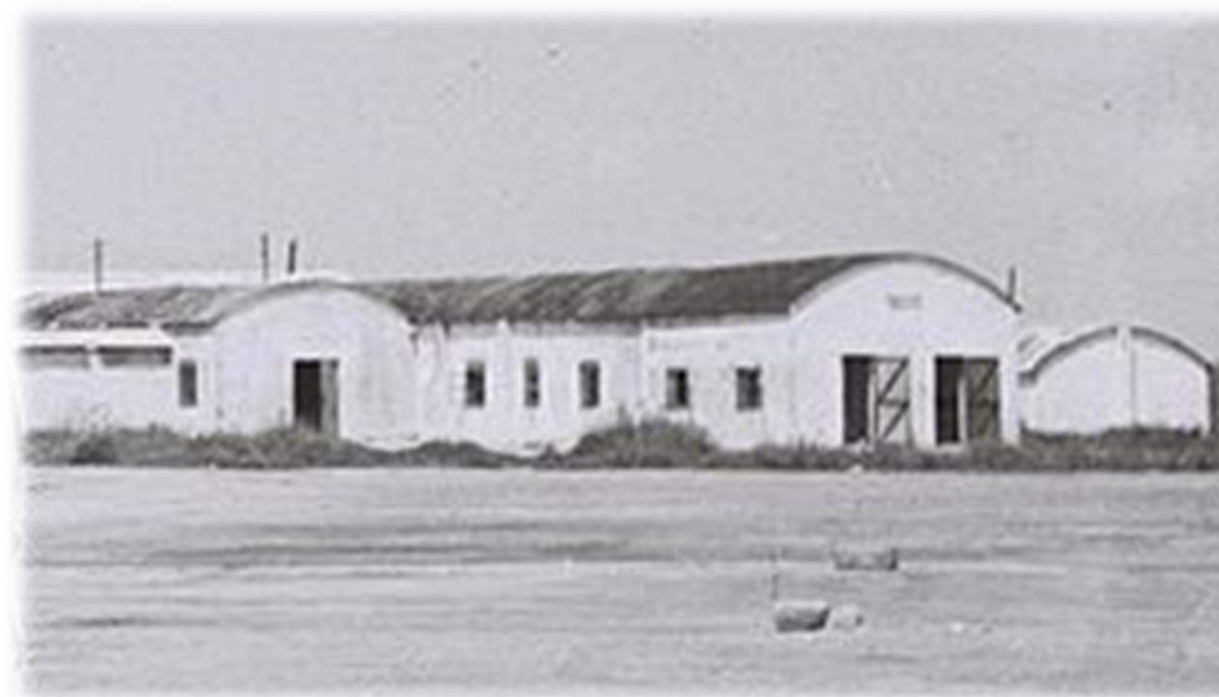
מראה טיפוס בינוי מקורי

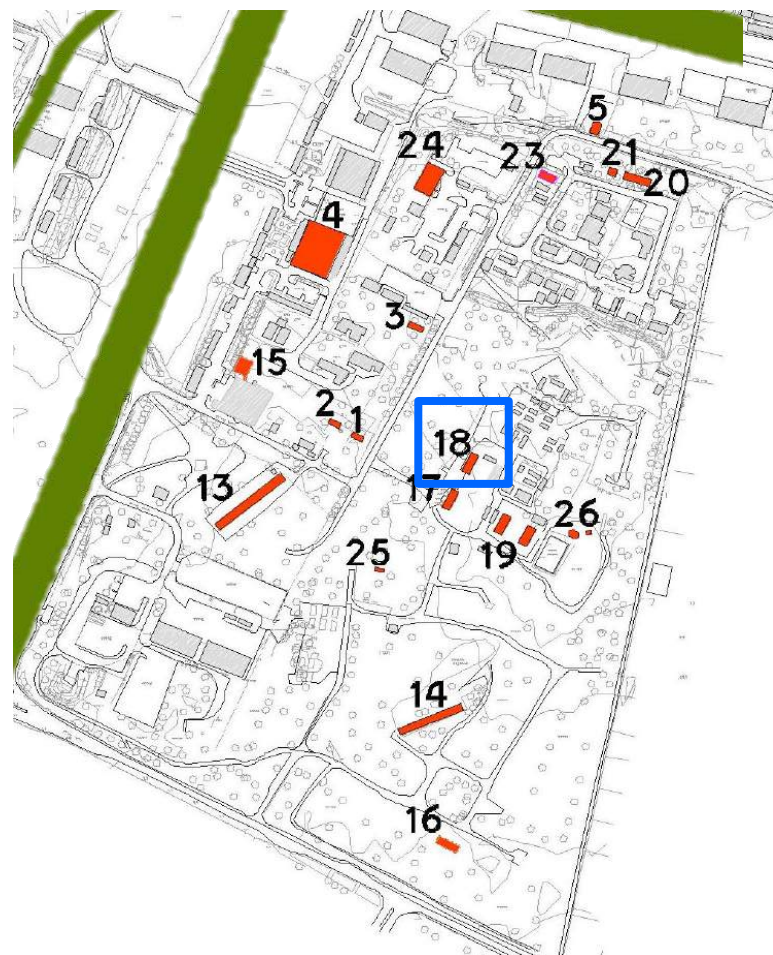
תמונה

| כרטיס אתר מספר: 18 | | שם האתר: מבנה גג מוחלף 2 |

| כרטיס הערכת אתר מספר: 18 | | שם האתר: מבנה גג מוחלף 2 | | כתובת: מחנה סירקין | |
|---|---|---|---|---|---|
| המלצות מידיות | | הנכס אינו ראוי להכלל ברשימת השימור ואינו מומלץ לשימור. | | | |

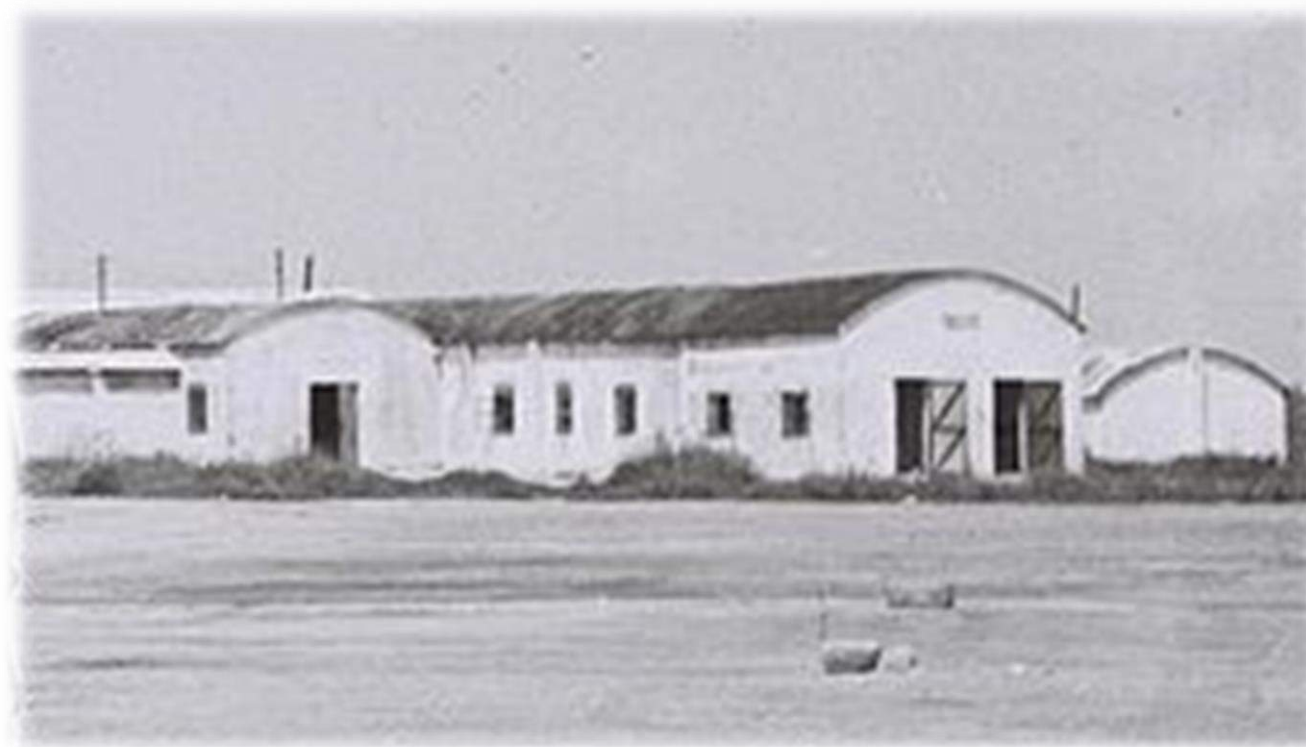
מראה טיפוס בינוי מקורי

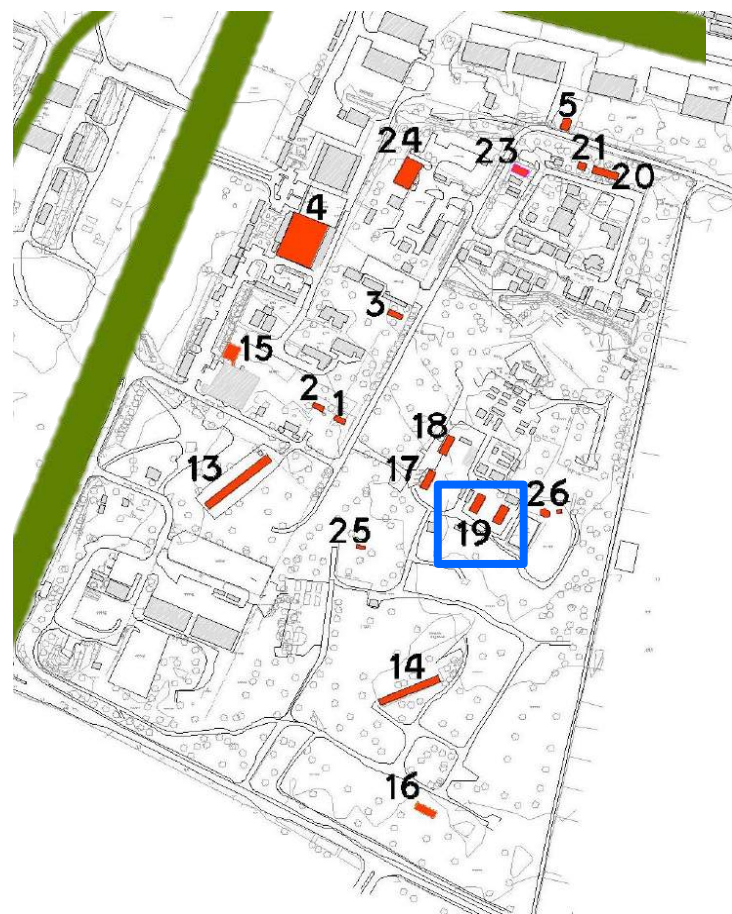
תמונה

| כרטיס אתר מספר: 19 | | שם האתר: מבנה גג מוחלף 3 |

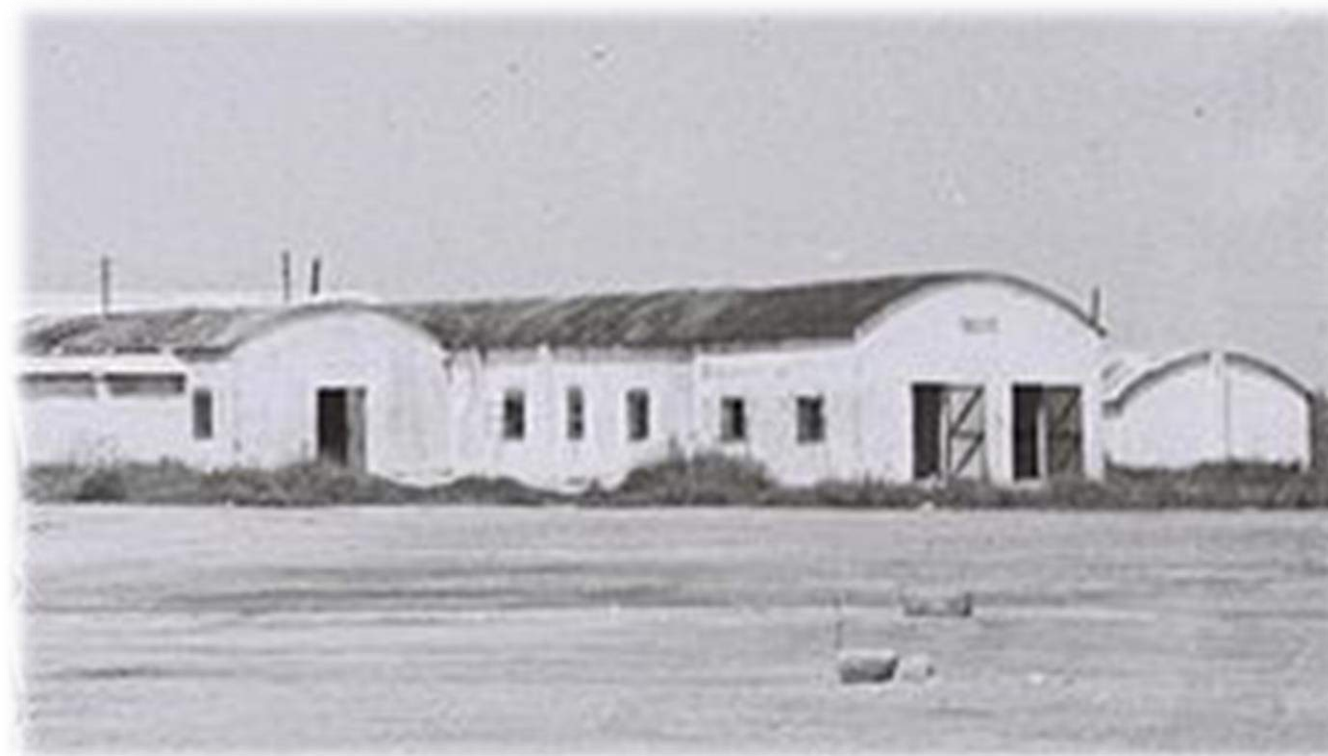
מראה טיפוס בינוי מקורי

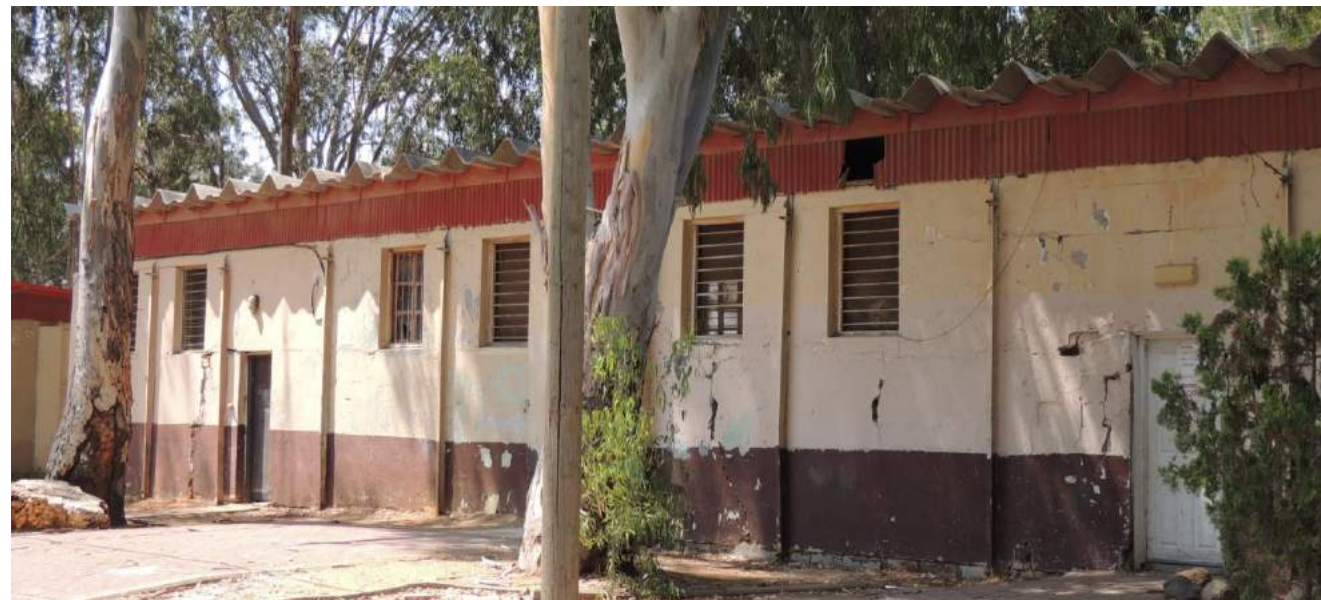
תמונה

| כרטיס אתר מספר: | | 20 האתר: מבנה גג מוחלף 4 |

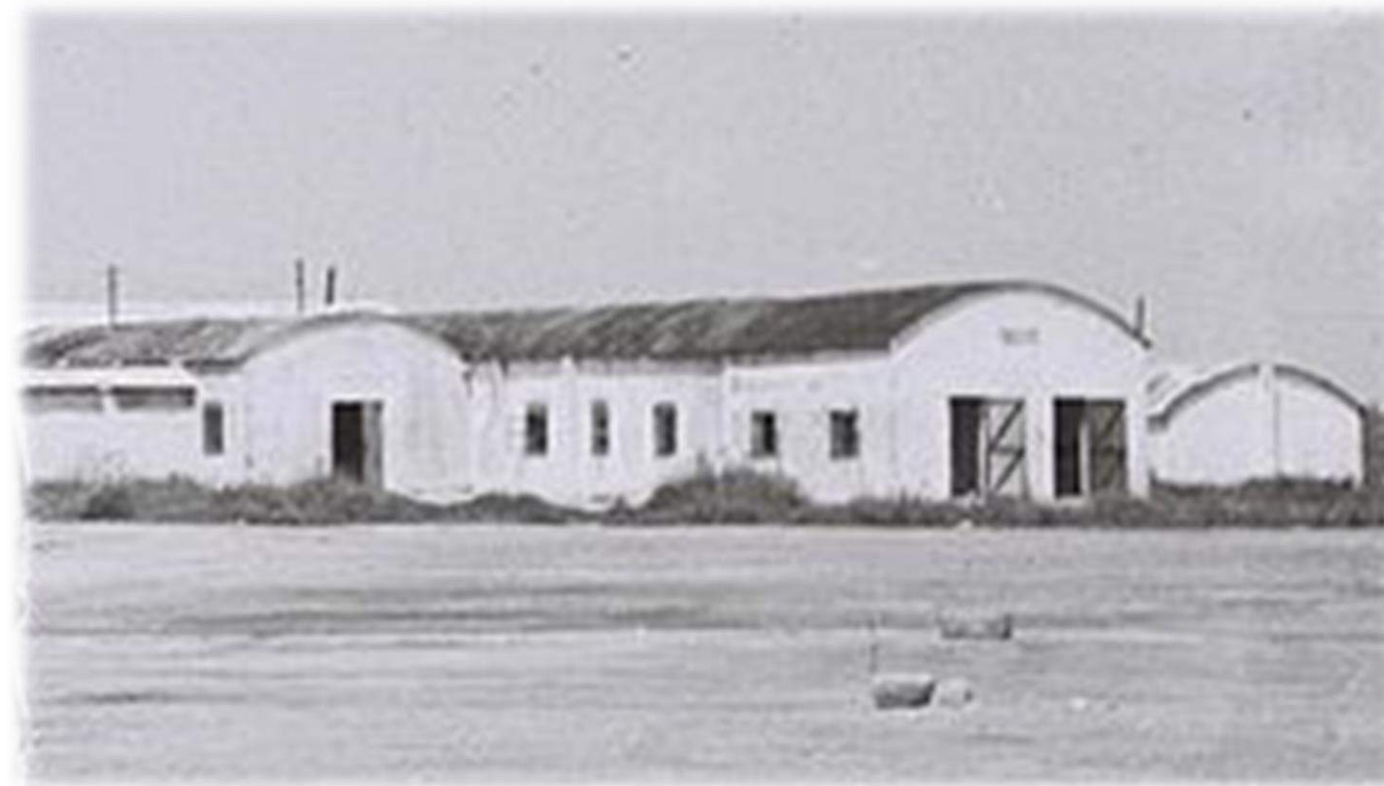
מראה טיפוס בינוי מקורי

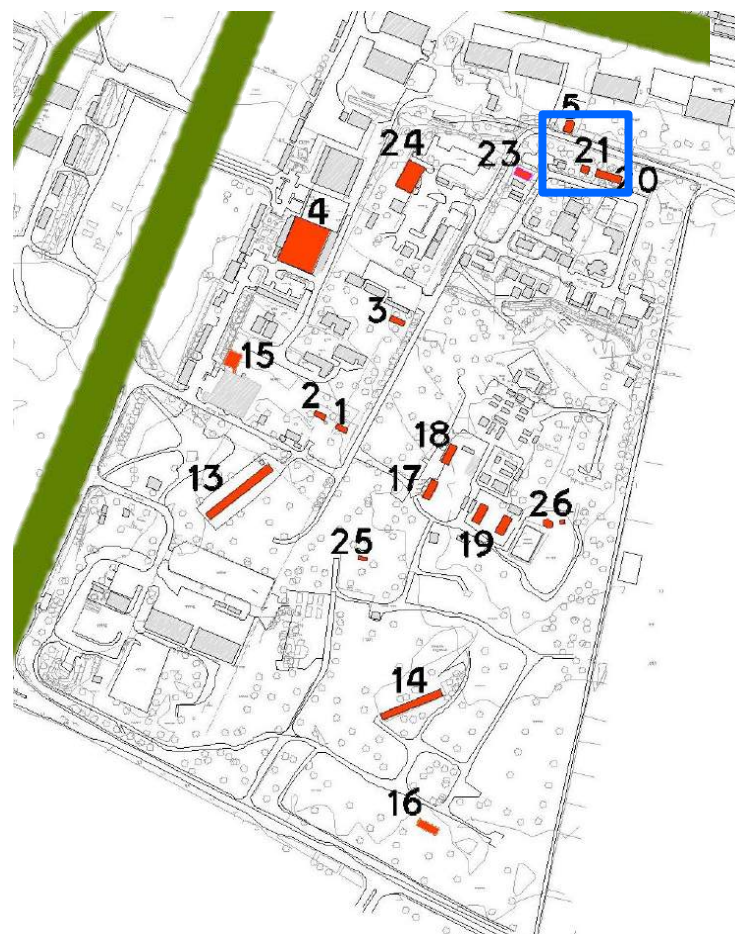
תמונה

| כרטיס אתר מספר: 21 | | שם האתר: מבנה גג מוחלף 5 | |

| כרטיס הערכת אתר מספר: 21 | | שם האתר: מבנה גג מוחלף 5 | | כתובת: מחנה סירקין | |
|---|---|---|---|---|---|
| המבנה אינו ראוי להכנס לרשימת אתרים לשימור ואינו מומלץ לשימור. | | | | | |
