**תיק תיעוד מתחמי**

**מחנה סירקין, פתח תקווה**

**במסגרת תכנית אב לפינוי מחנה סירקין  
נערך עבור ועדה מחוזית מחוז מרכז**

21 אוקטובר 2014  
גרסה מאושרת

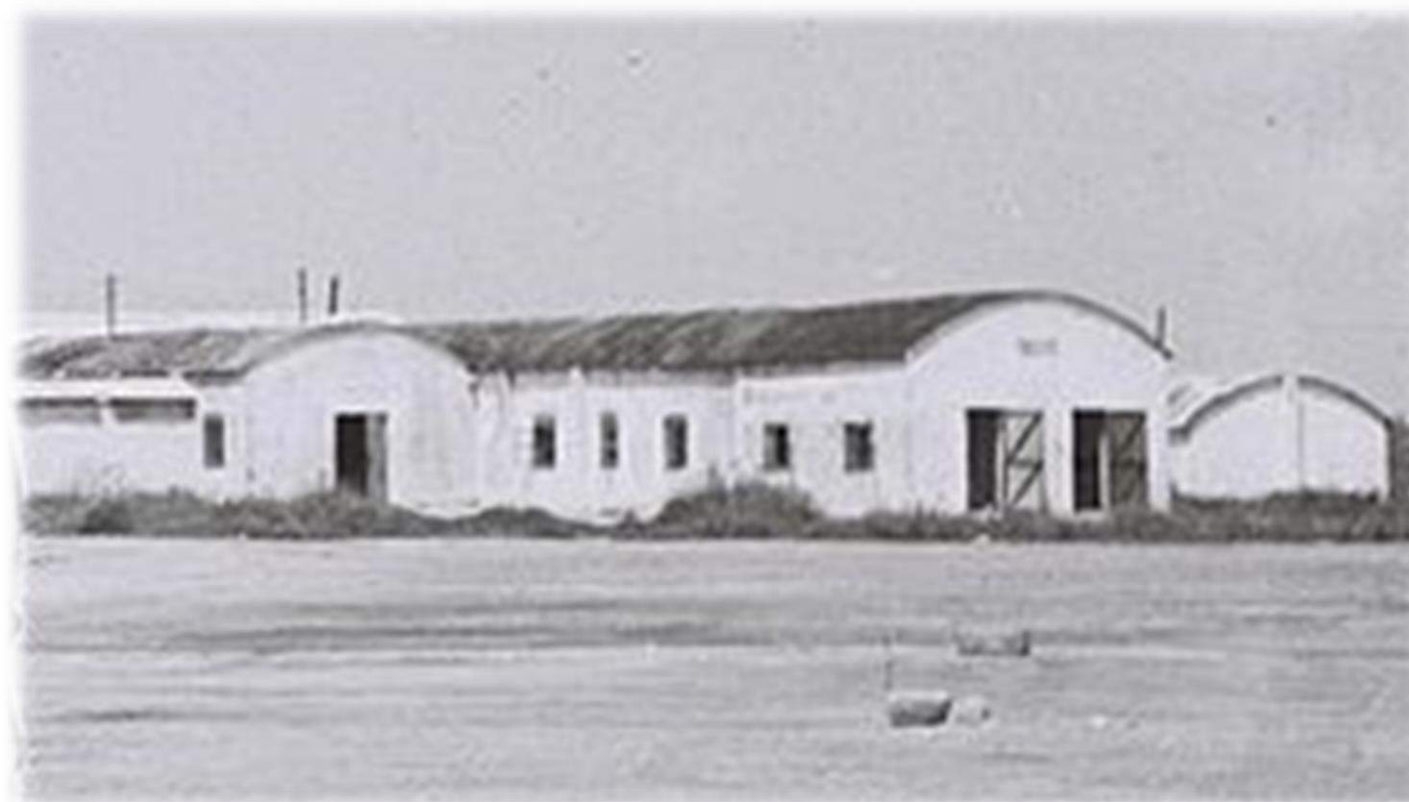
מראה טיפוס בינוי מקורי

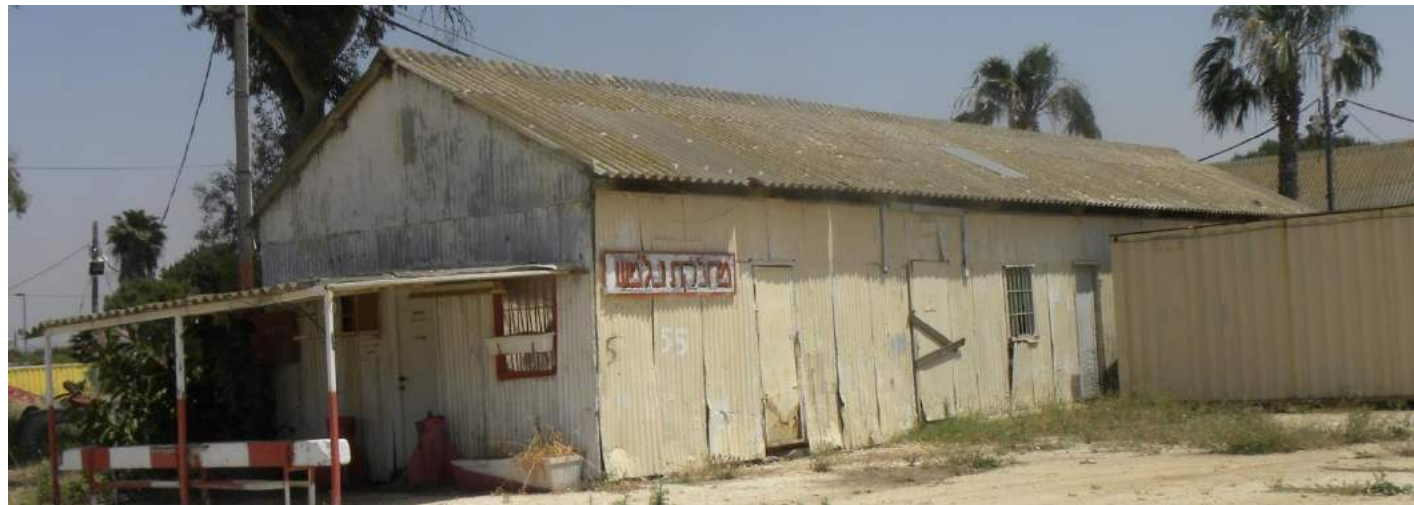
תמונה

| כרטיס אתר מספר: 22 שם האתר: מחסן | | |

| כרטיס הערכת אתר מספר: 22 | | שם האתר: מחסן | | כתובת: מחנה סירקין | | |
|---|---|---|---|---|---|---|
| המבנה אינו ראוי להיכלל ברשימת האתרים לשימור ואינו מומלץ לשימור. | | | | | | |

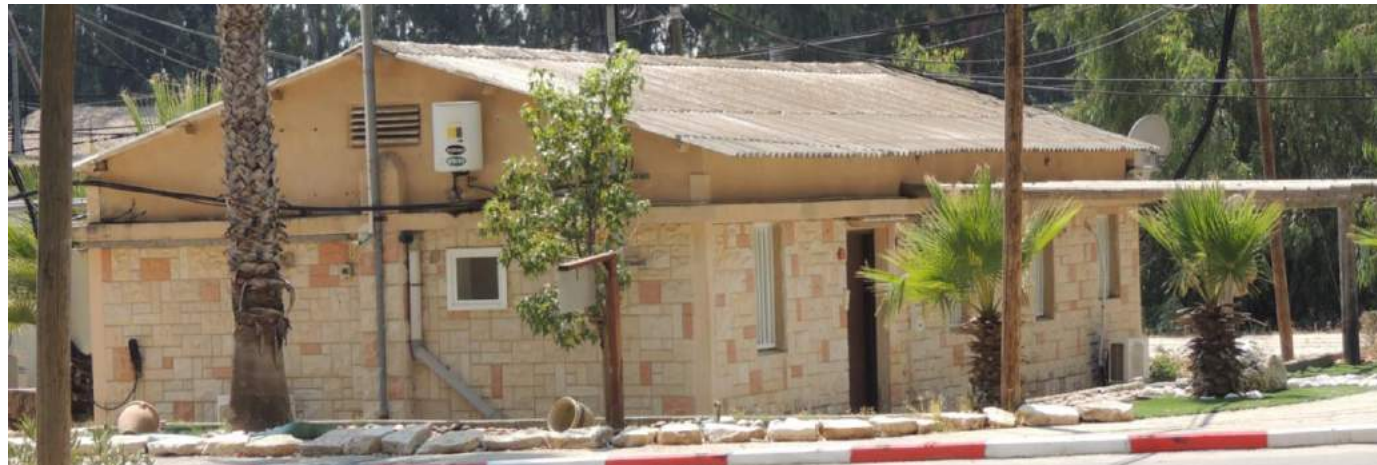
תמונה

| כרטיס אתר מספר: 23 | | שם האתר: מבנה גג מוחלף 6 | |
| | תוספות בנייה | גג קמרוני הוחלף בגג דו-שיפועי | |

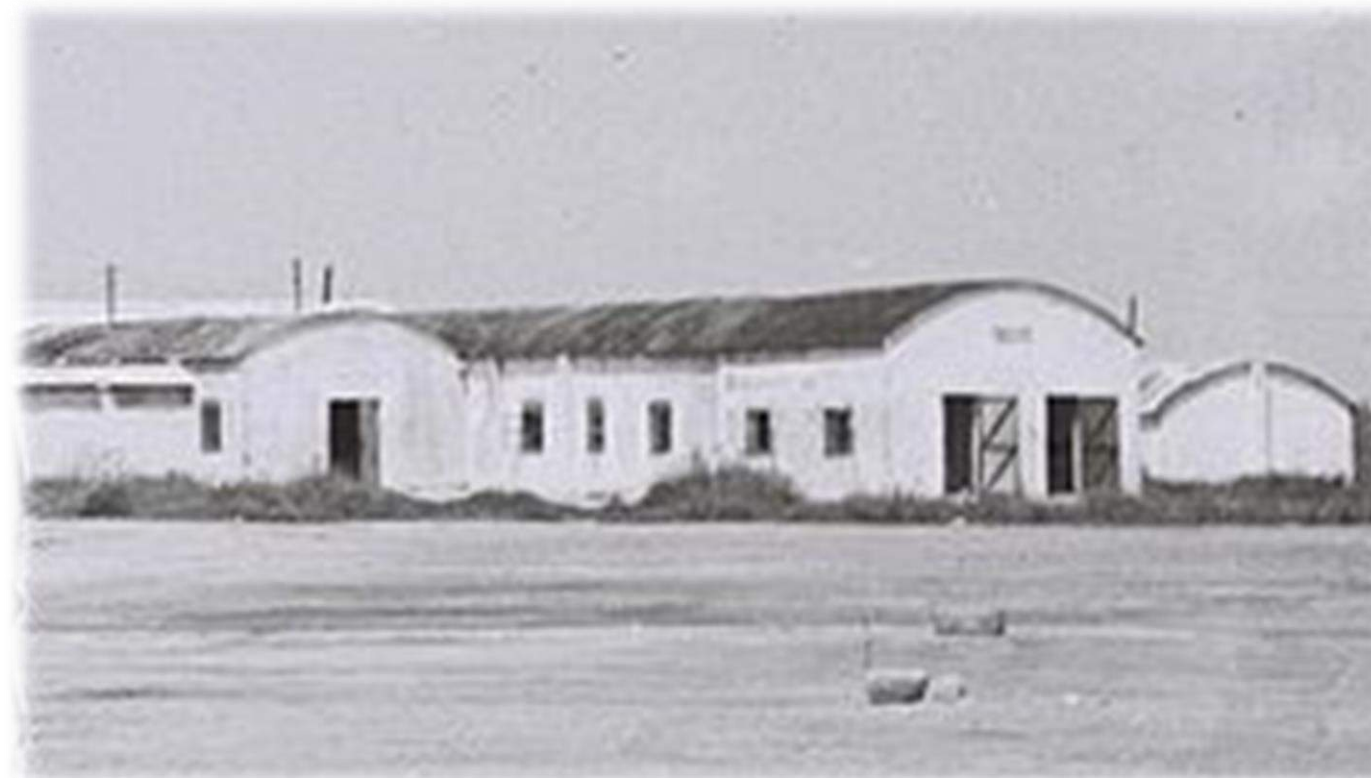
מראה טיפוס בניי מקורי

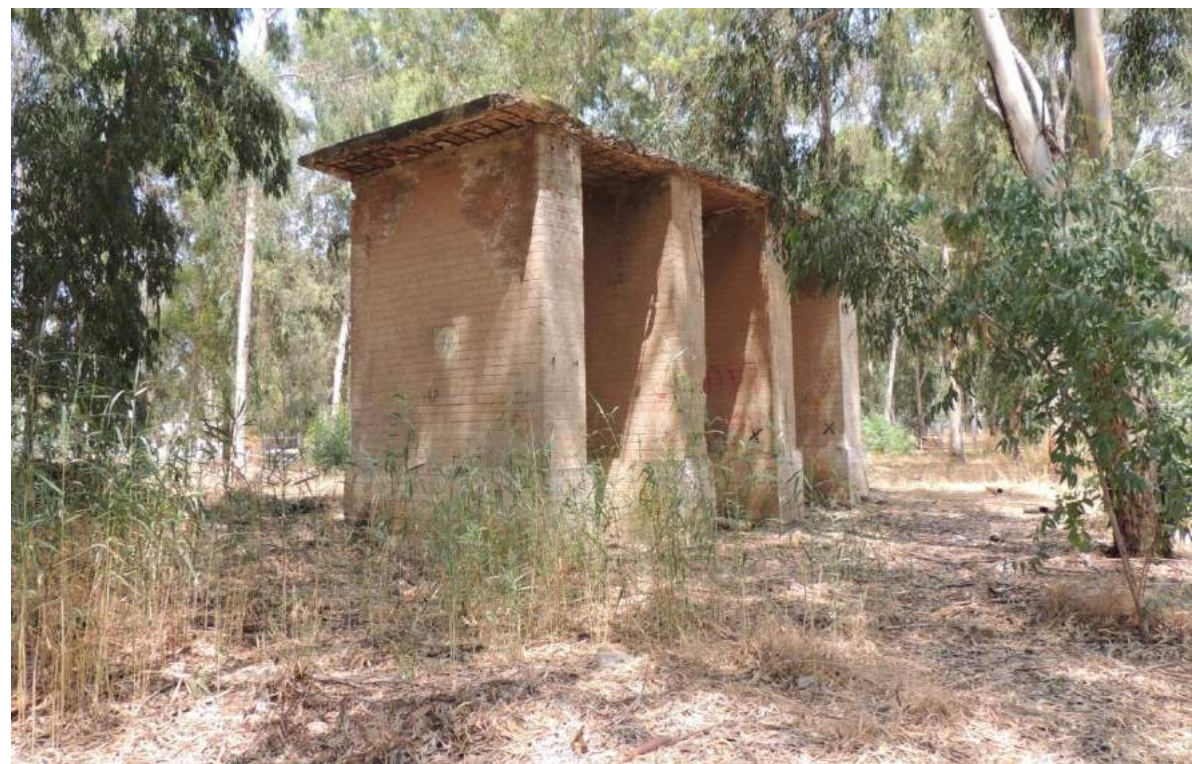
תמונה

| כרטיס הערכת אתר מספר: 24 | | שם האתר: צריף – 10 | | כתובת: מחנה סירקין | | |
|---|---|---|---|---|---|---|
| | ערך היסטורי | | מקומי | | הבניין הינו חלק ממסורת הבניה הבריטית ומאפיין בסיסי צבא בריטיים. | |
| המבנה לא ראוי להכלל ברשימת האתרים לשימור ואינו מומלץ לשימור. | | | | | | |

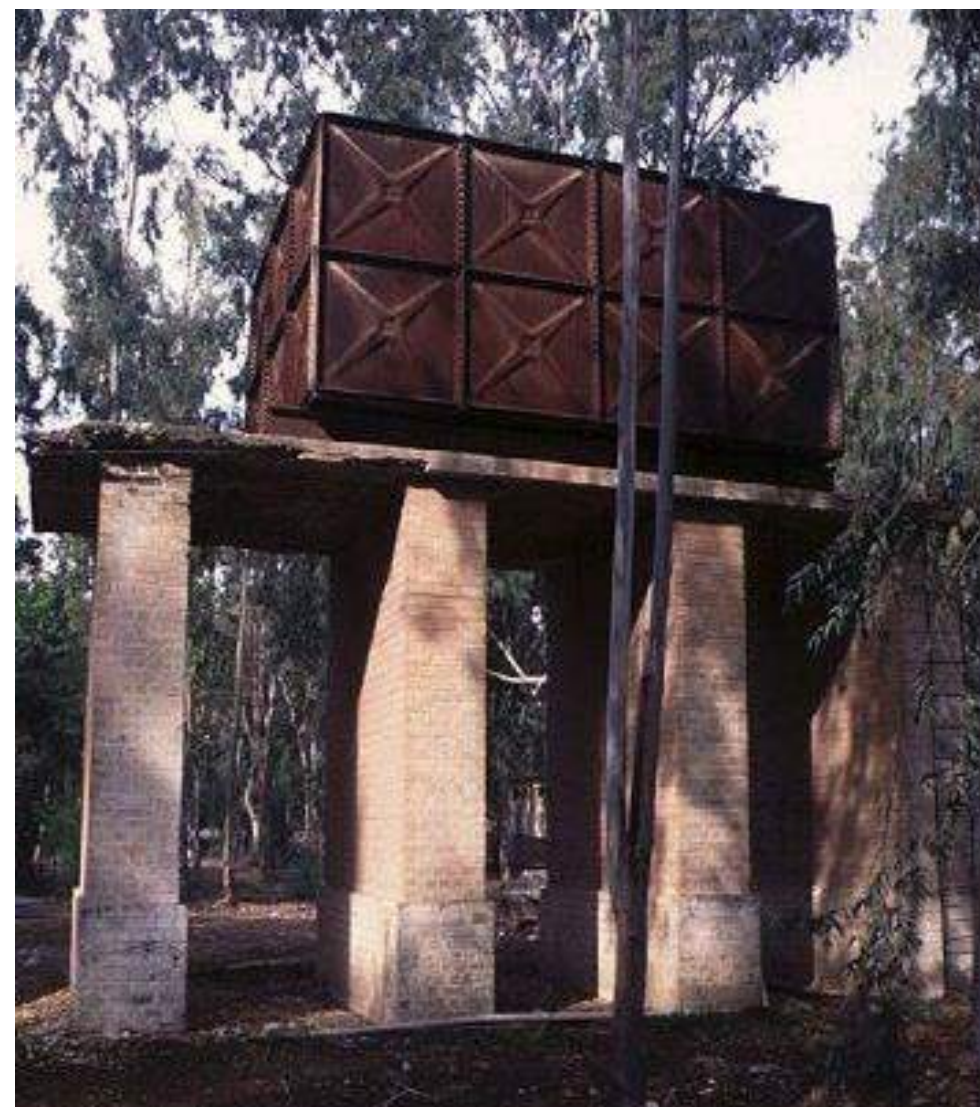
מראה מקורי בעבר

| כרטיס אתר מספר: 25 | | שם האתר: מגדל המים |
|---|---|---|
| | <p>תיאור כללי: בסיס בטון מלבני המונח על ארבעה עמודים הבנויים מלבני חרס. בסיס מגדל מים עומד בנוי מלבנים ובצידו שרידי מגדל מים נוסף. מגדלי מים מסוג זה איפיינו את בסיסי הצבא הבריטי בכלל, ובסיסי חיל-האוויר המלכותי הבריטי בפרט. כדאי לשים לב לעיטורים הבריטיים האופייניים בצורת X על-גבי גוף המיכל שהיו עד לפני מס' שנים באתר (ראה תמונה של מצב מקורי בעבר בעמוד הבא).</p> | |
| | חומרים וטכנולוגיית בנייה | עמודים מלבני חרס. מעליהם היה מונח בעבר מיכל פלדה. |
| | הערכה כללית מצב של מבנה | הרוס |

| כרטיס הערכת אתר מספר: 25 | | שם האתר: מגדל המים | | כתובת: מחנה סירקין | |
|---|---|---|---|---|--|
| המלצות מידיות | הנכס ראוי להיכלל ברשימת האתרים לשימור. מומלץ לשמר את המבנה, בשל ייחודיותו העיצובית והטכנולוגית. | | | | |

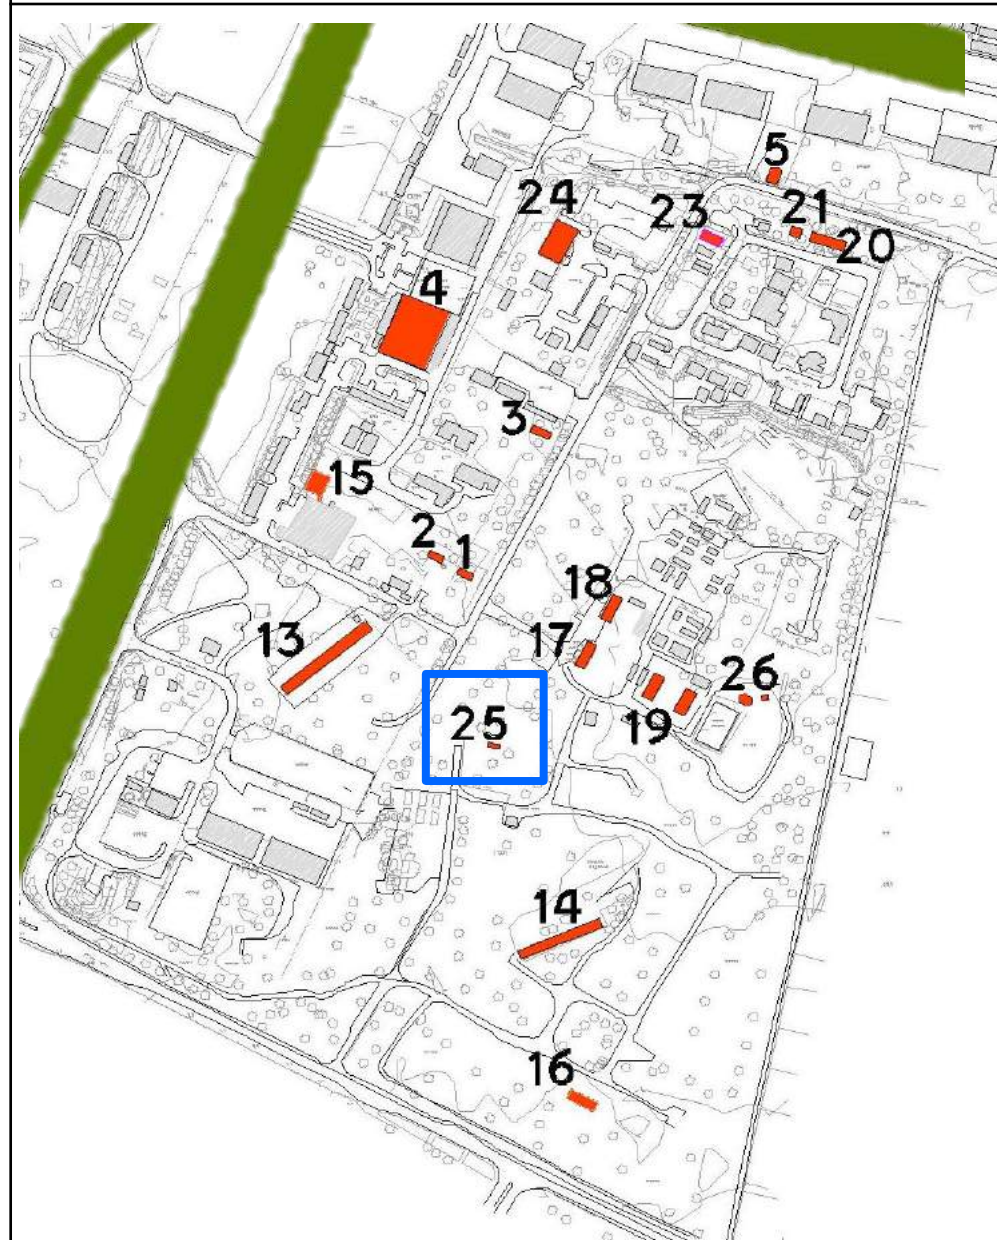
שרידי מגדל מים נוסף

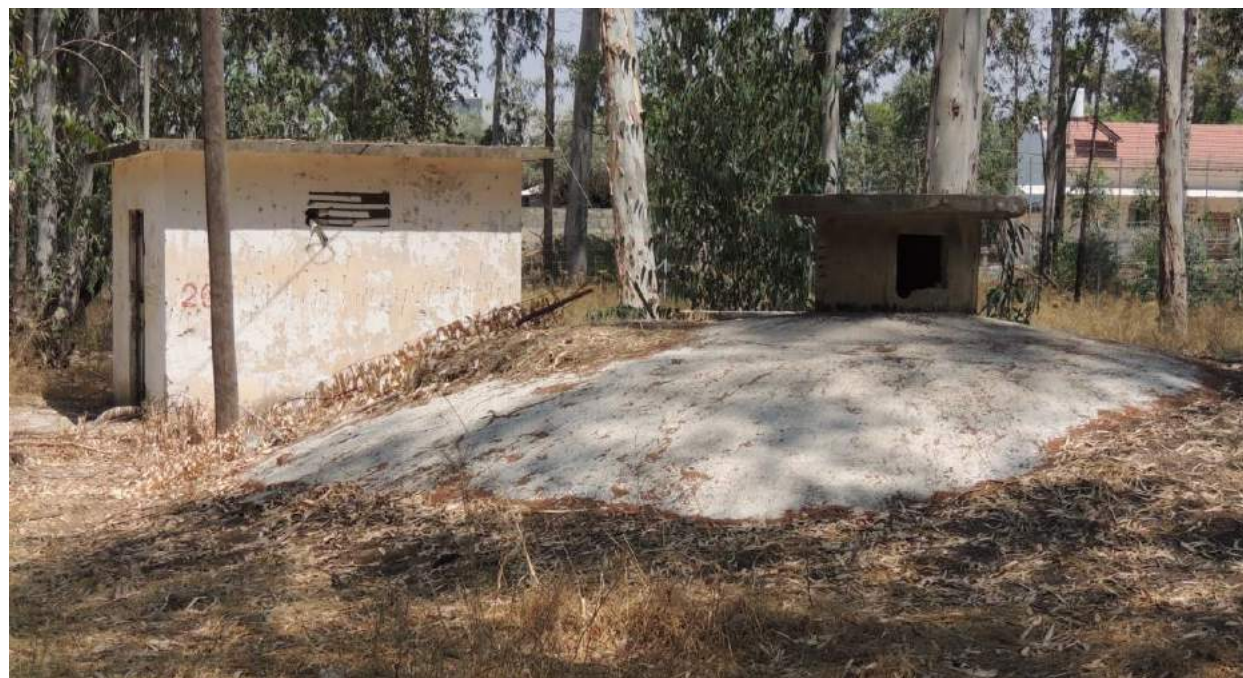
תמונה

| כרטיס אתר מספר: 26 | | שם האתר: מאגר נפט וגנרטור |
|---|---|---|
| | תיאור כללי: מבנה חד קומתי קטן, תחתיו מאגר סולר (ככל הנראה). ככל הנראה מאגר דלק כיפתי מוטמן. | |
| | הערכה כללית מצב של מבנה | מוזנח |

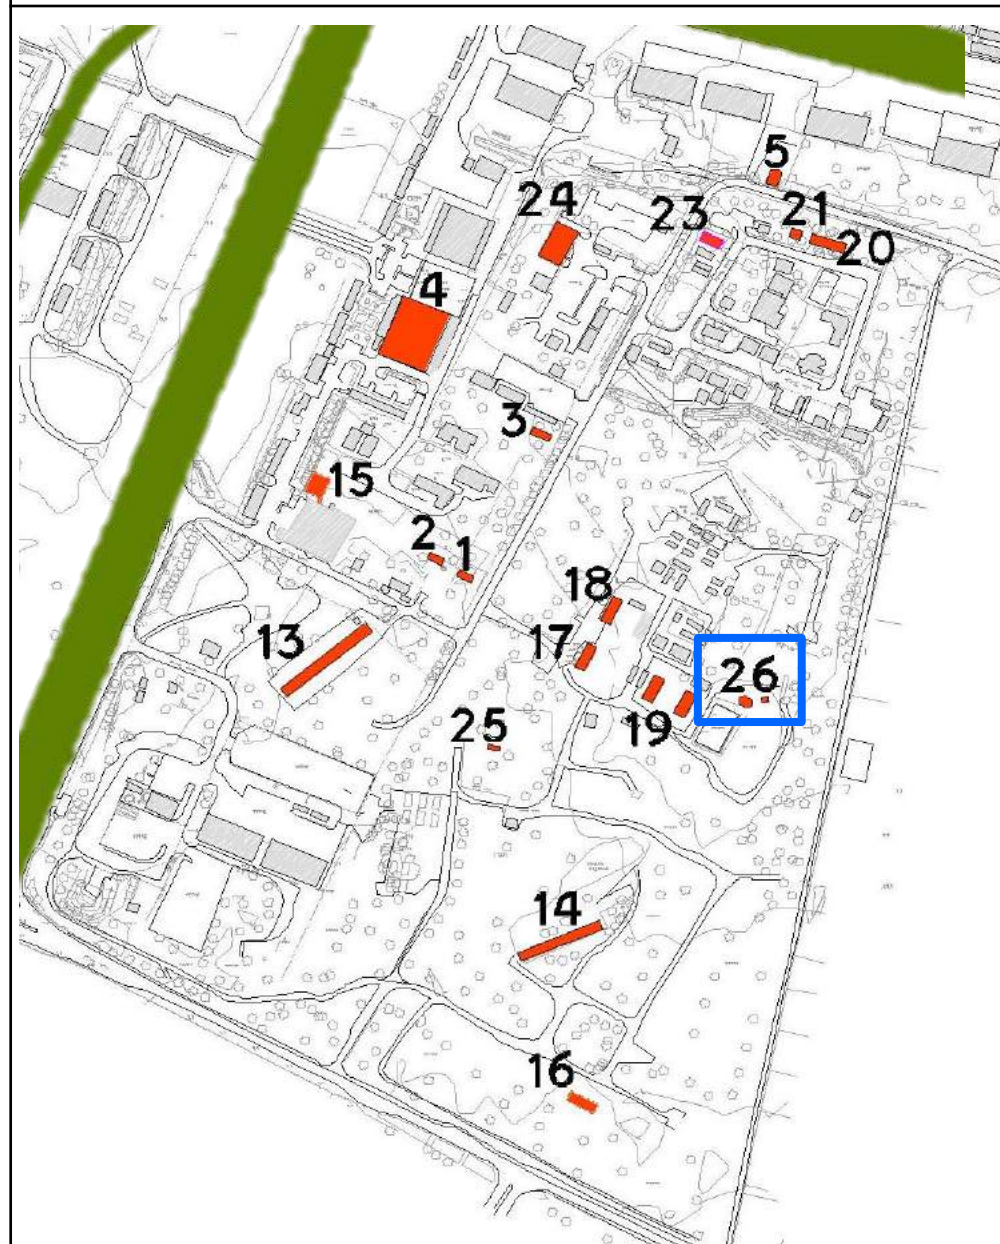
שרטוט של המבנה (צילומים אסורים לפרסום)
