# תיק תיעוד מתחמי: מתחם שנלר

עורך תיק התיעוד: שפירא אדריכלים  
מזמין: מחלקת שימור עיריית ירושלים  
תאריך: יוני 2015

# הקדמה

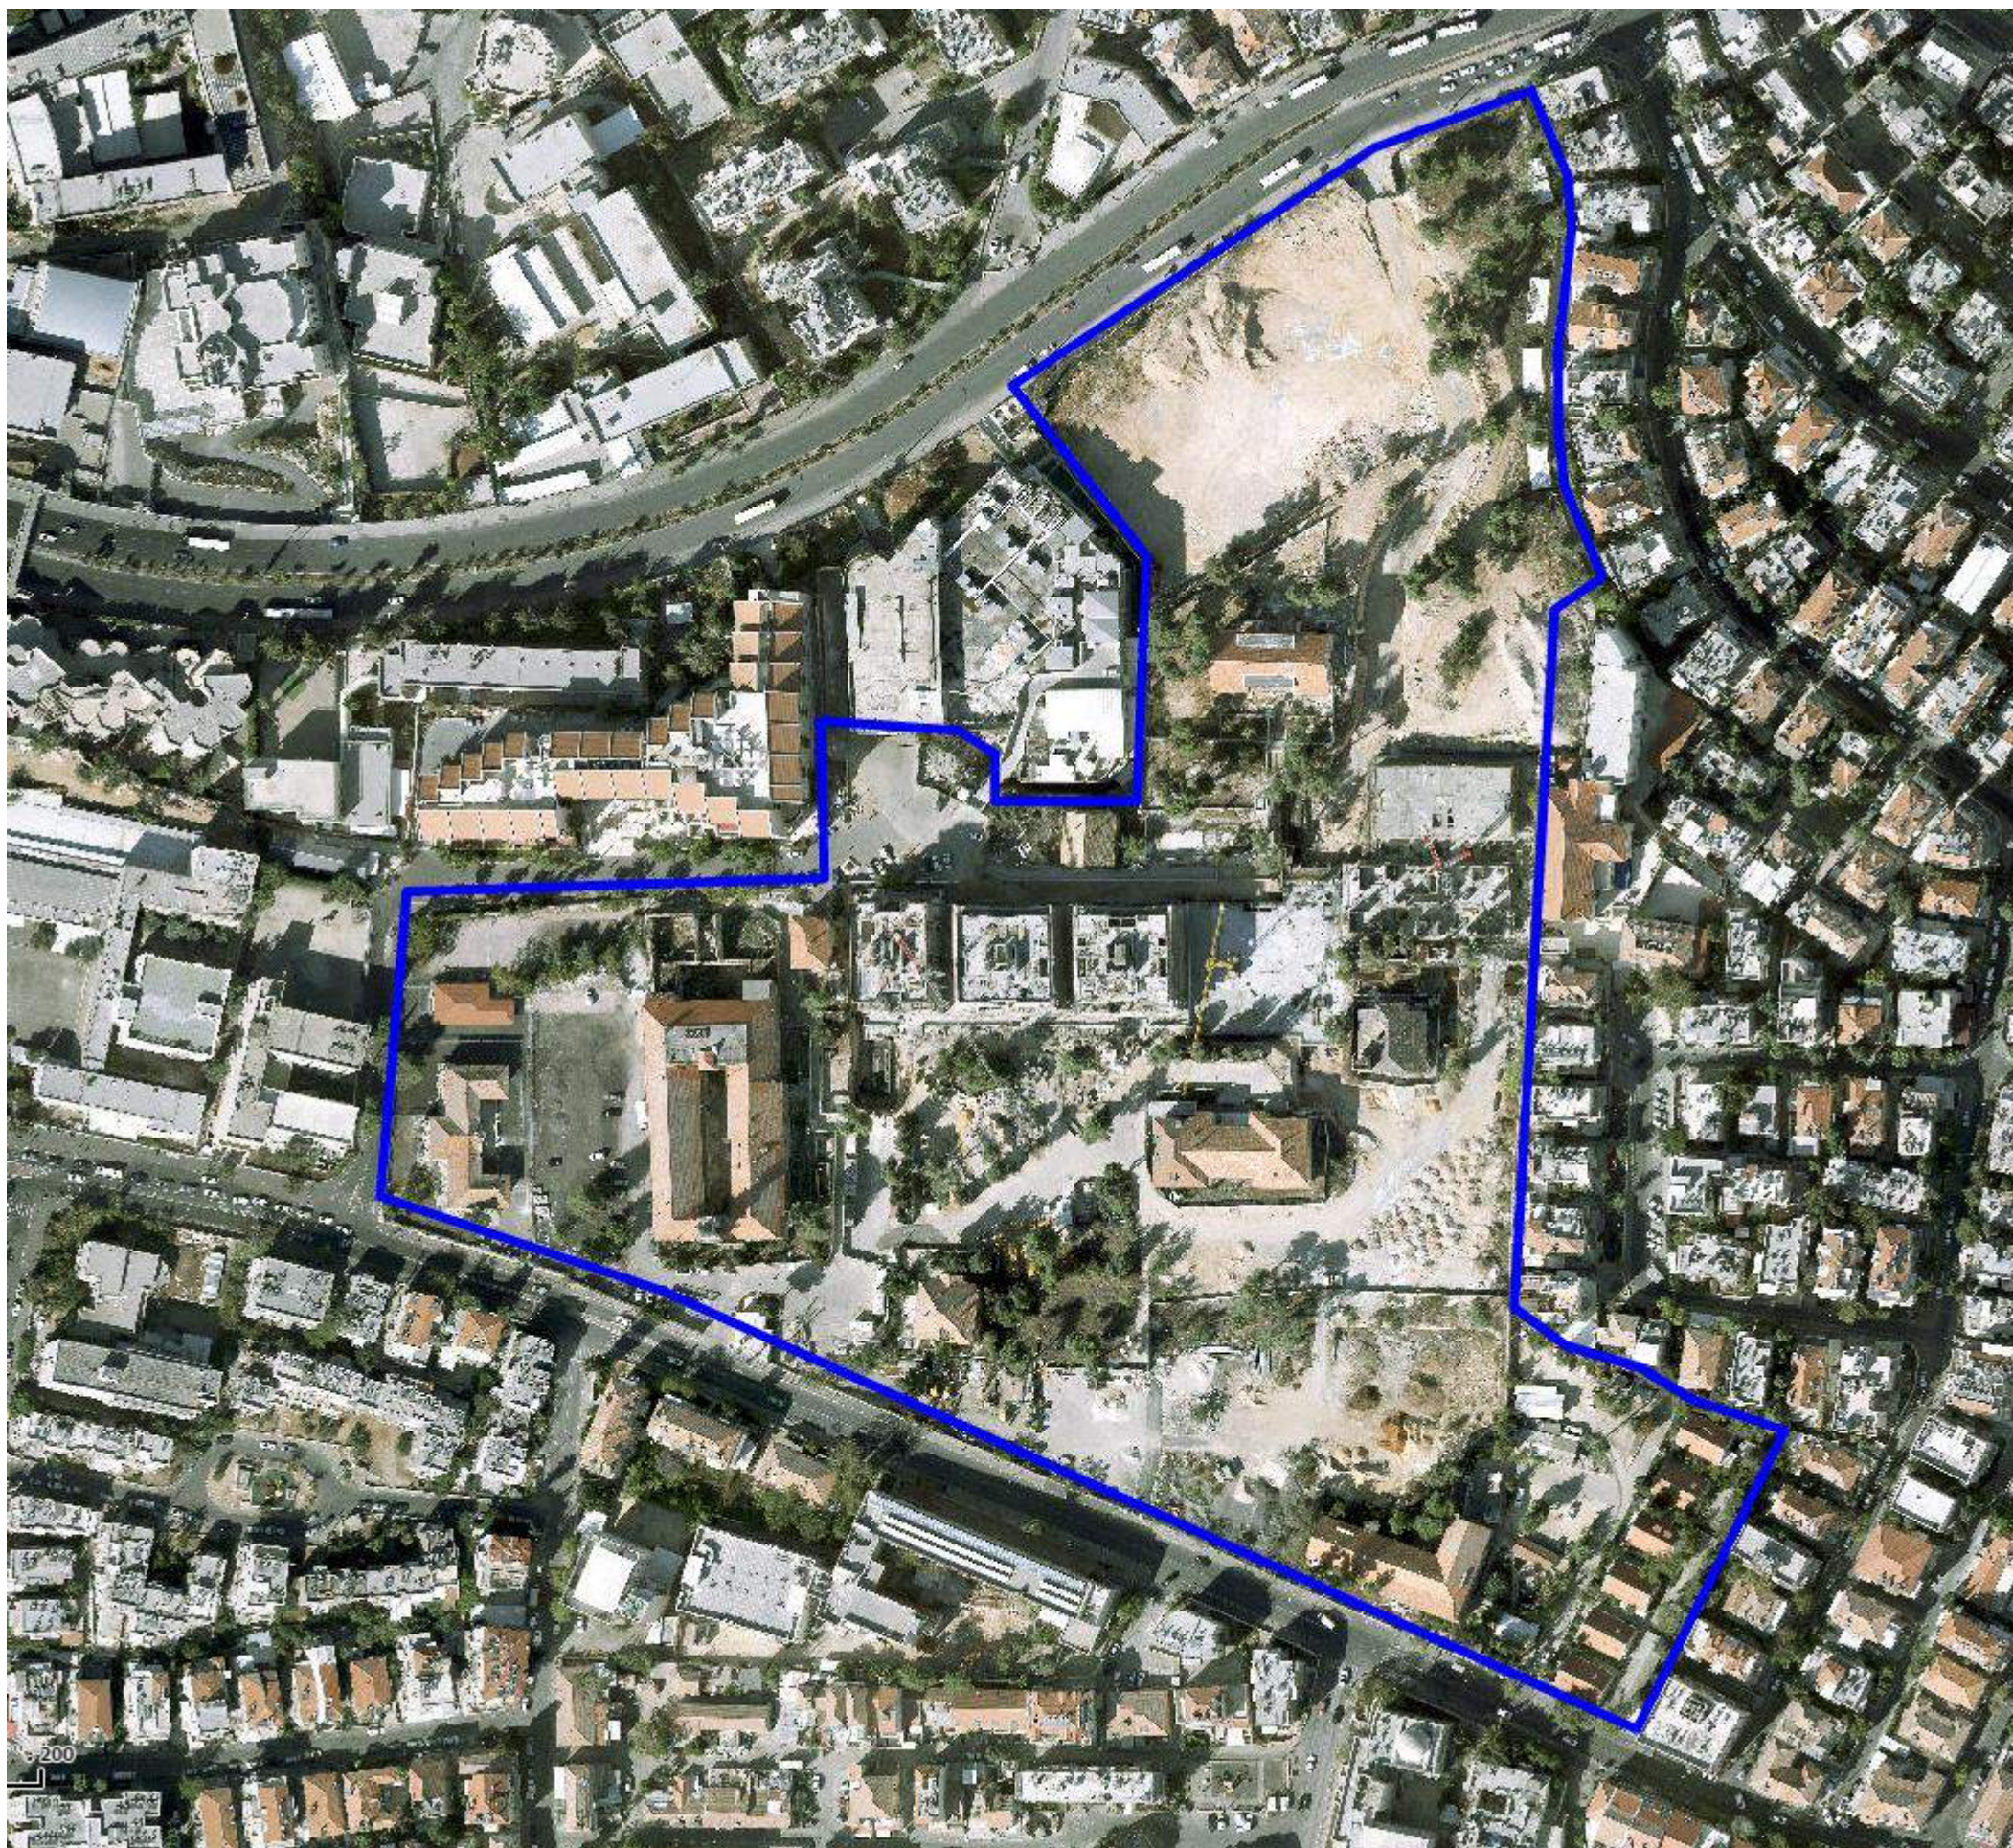
## 1.2 תצלום אוויר עדכני – 2014

תצלום אוויר מתוך מערכת שירותי המיפוי של עיריית ירושלים.

שטח המתחם: כ-80 דונם

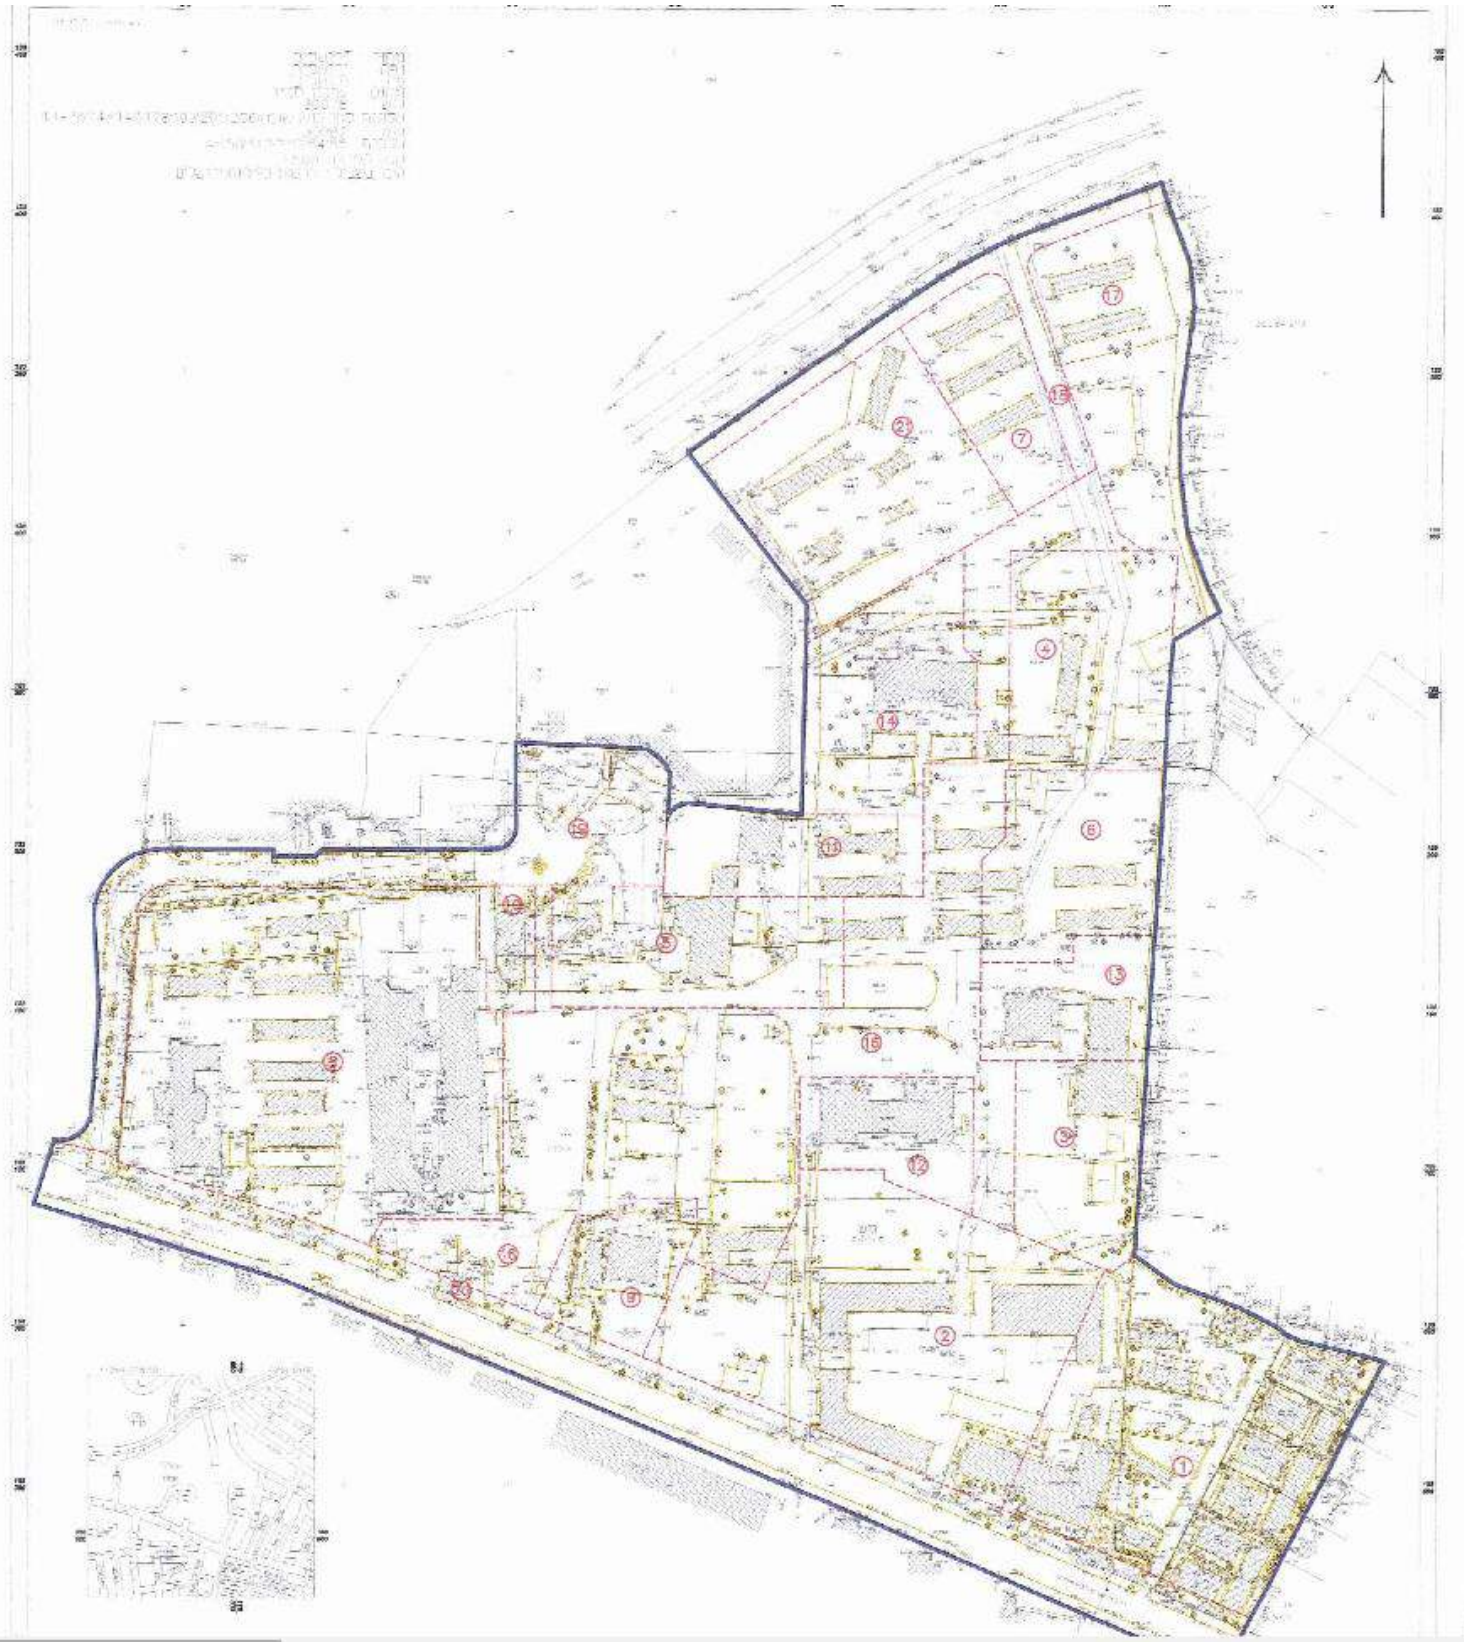
2.2 תכנית תקפה

התכנית התקפה הינה תכנית 2447ג, והיא חלה על כל שטח המתחם הנדון.

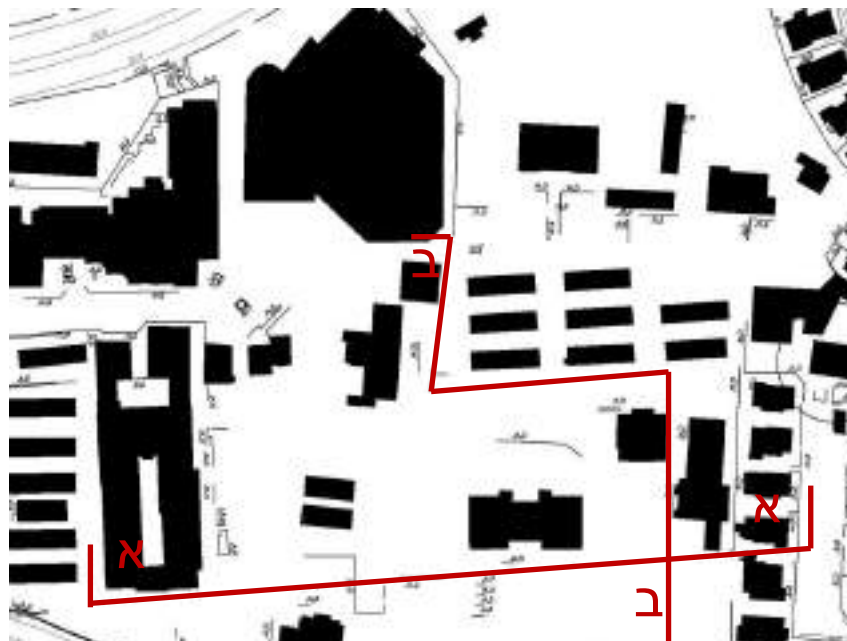
### חתך א-א

קנ"מ 1:500

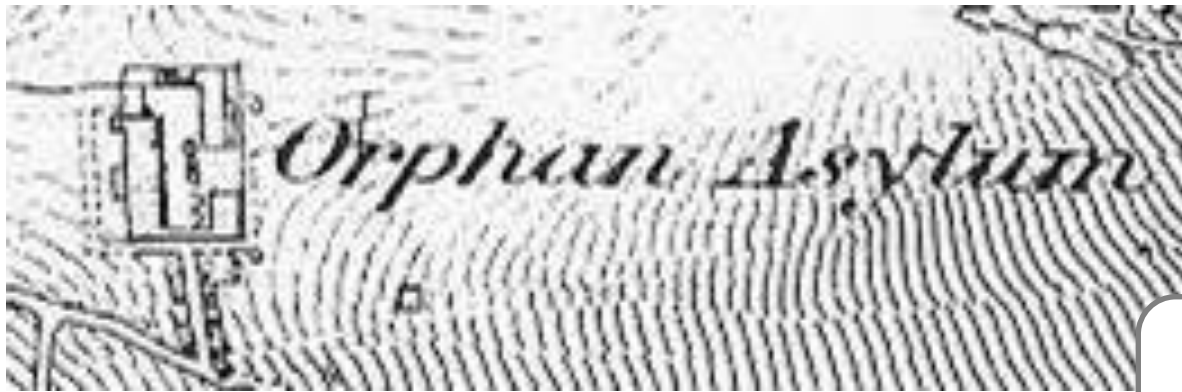
קטע ממפת וילסון, 1864, המתאר את המקום כבית מחסה ליתומים וממחיש את מימוש התכניות למבן המובאות מעלה.

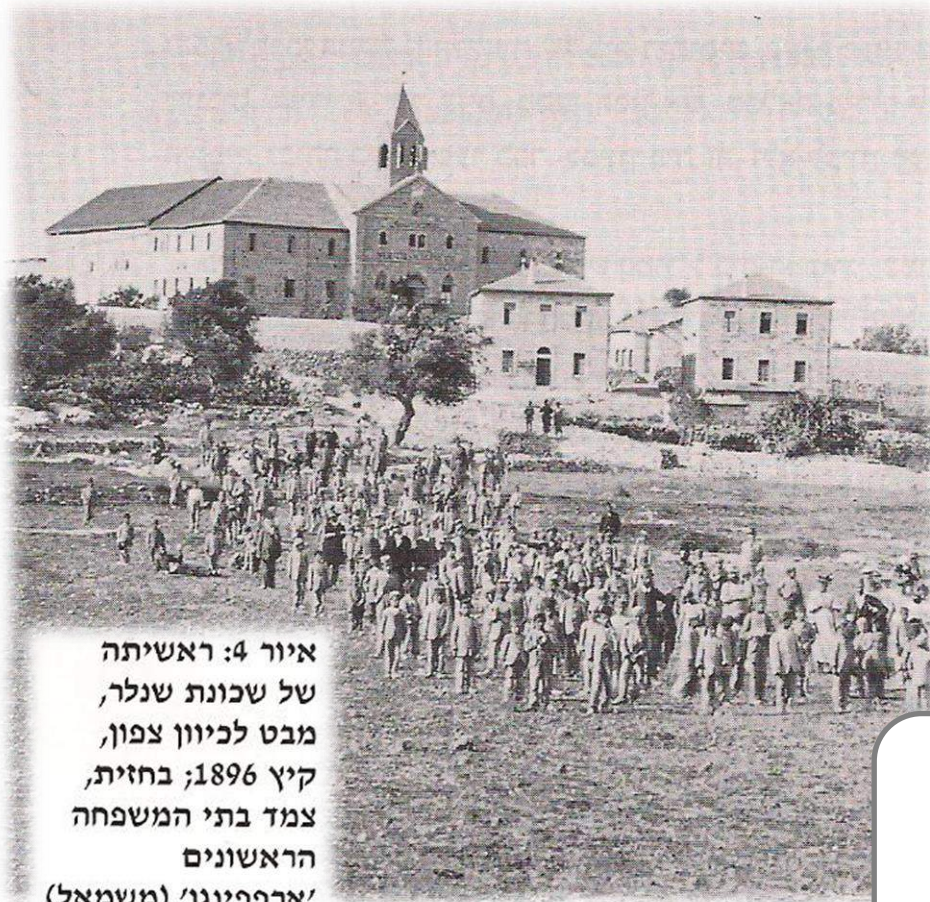
איור 4: ראשיתה של שכונת שנלר, מבט לכיוון צפון, קיץ 1896; בחזית, צמד בתי המשפחה הראשונים 'ארפפינגן' (משמאל) ו'שטוטגרט' (מימין); מאחור, הבניין הראשי; מימין, מאחורי החומה, 'בית האינספקטור'; ילדי המוסד והמבוגרים – בחזית. מאחוריהם, באלכסון, הדרך לרחוב יפו (מקור: יד בן-צבי, תיק שנלר, ללא סימון)

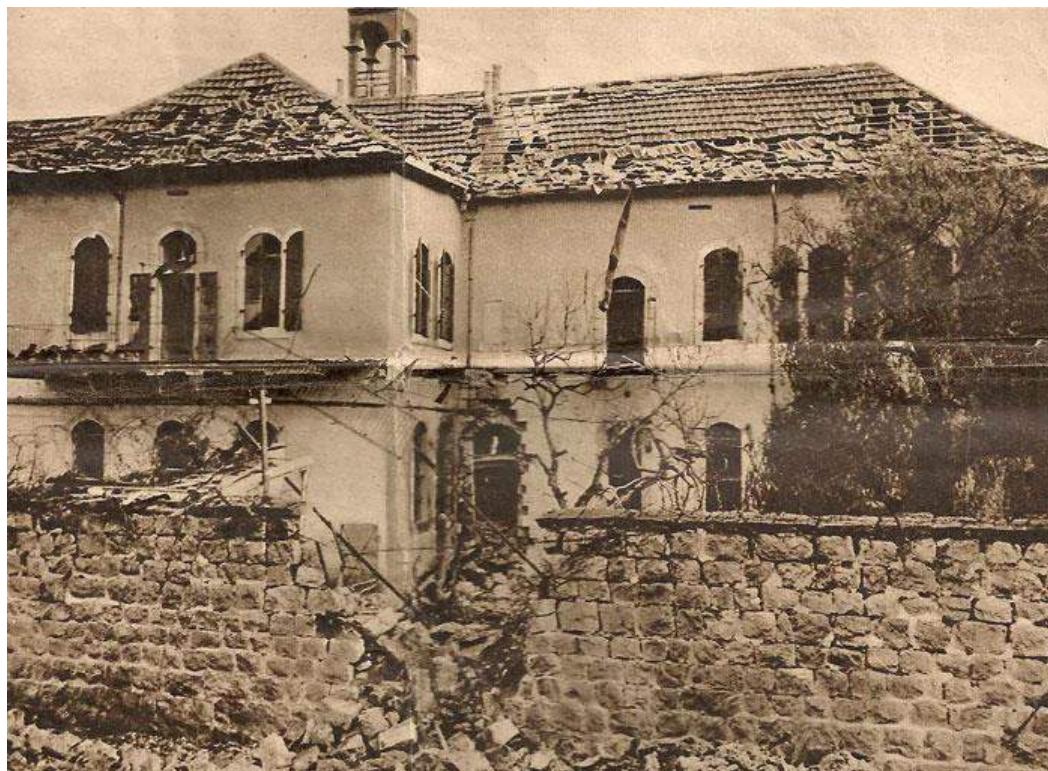
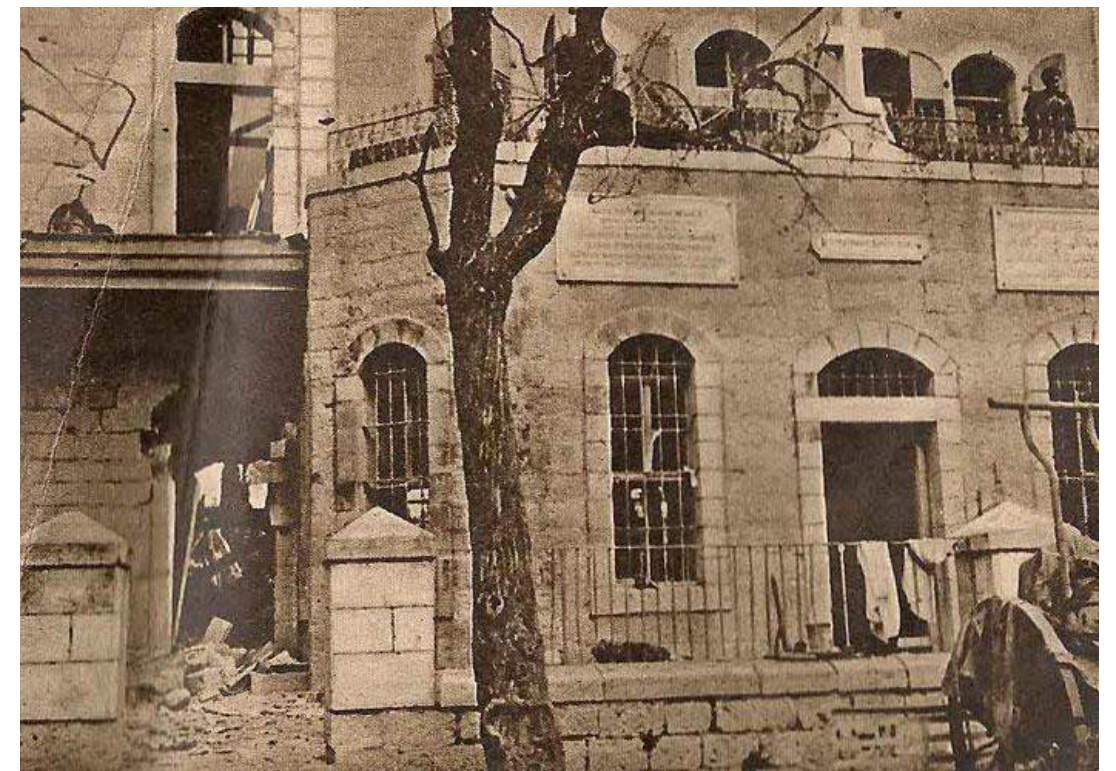
תוצאות התקפת האצ"ל: חזיתות מעון העיוורים שנפגעו ונזקים במבני המתחם (1947), מתוך אתר British Forces in Palestine

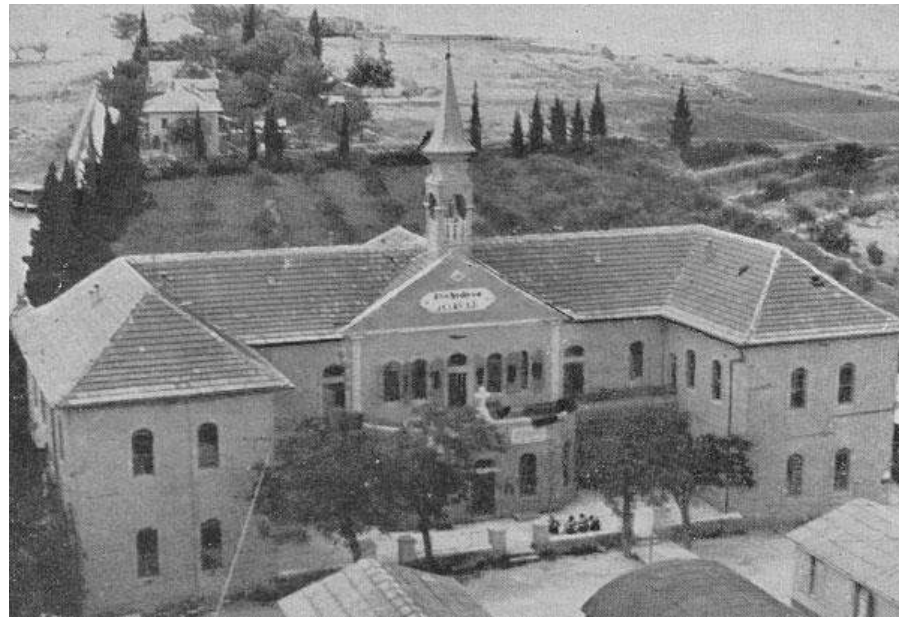
מעון העיוורים, בתקופת המנדט יועד למגורי חיילים ונקרא "בלוק A", הותקף על ידי כוחות האצ"ל ב-12 במרץ 1947.

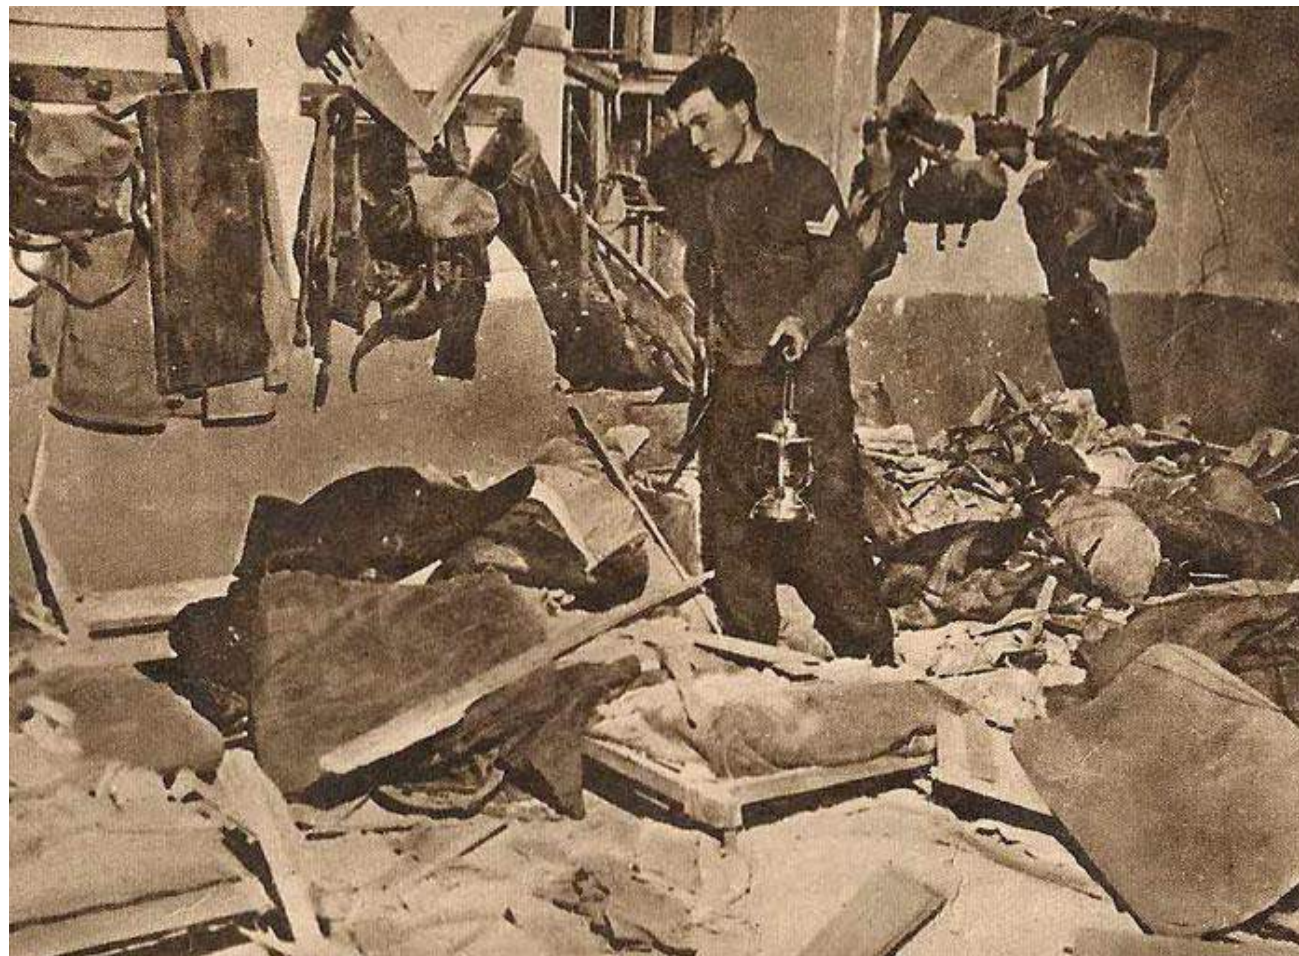
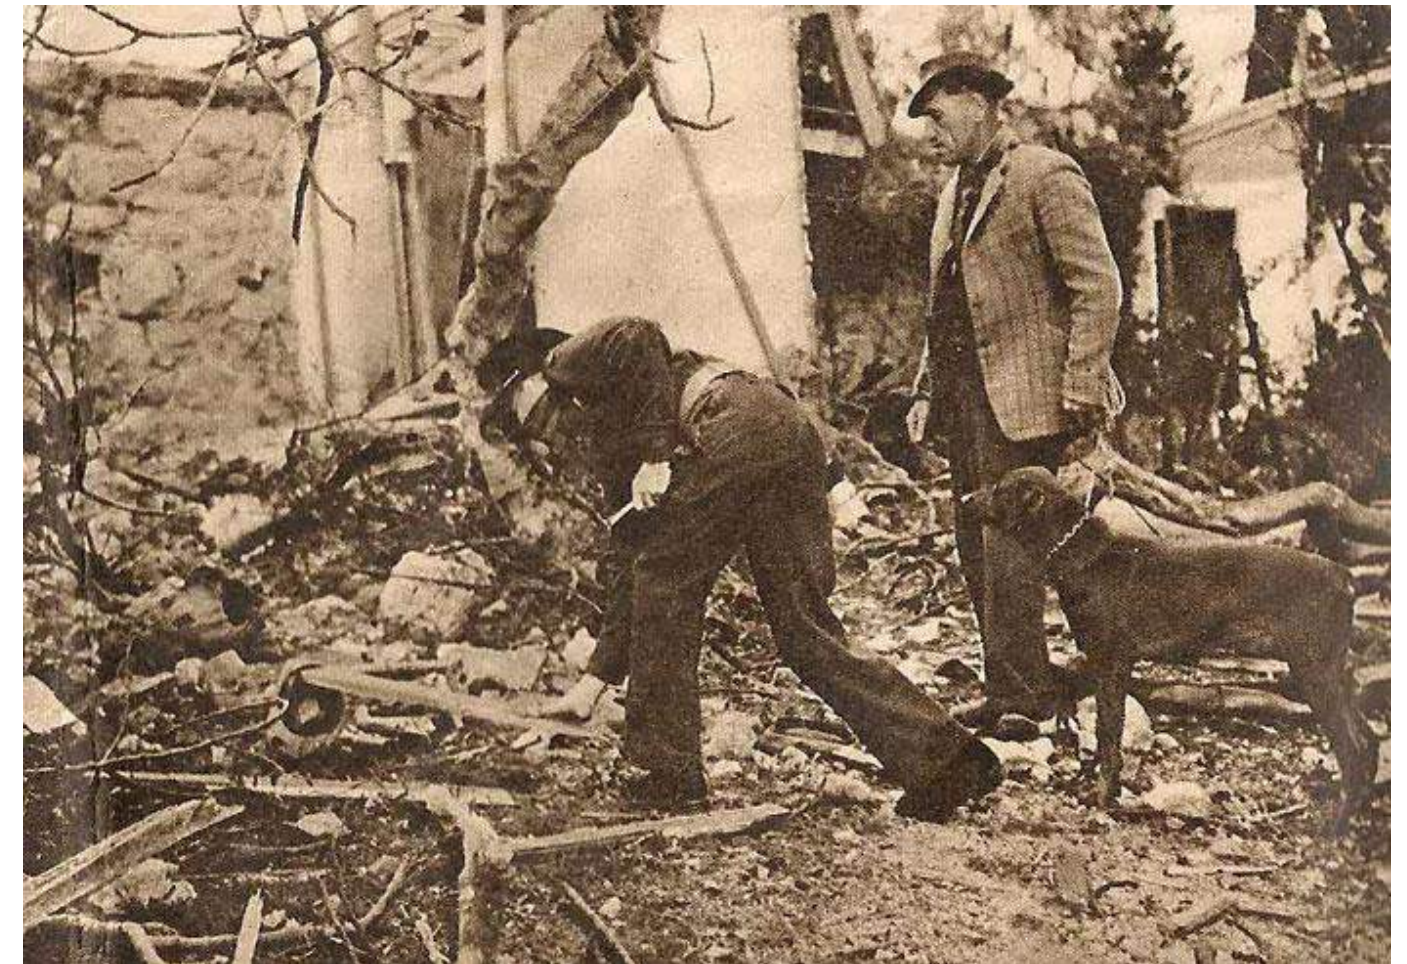
כתובית: המגורים בהם נהרג החייל. האיש בתמונה, שגם ישן שם, מחפש את חפציו בין ההריסות. מקור: the Illustrated London News, 22nd March 1947, provided by Harry Devey. לדברי דווי: "התמונה בה הרב"ט מחפש בין ההריסות היא תמונות יחסי ציבור, האיש בתמונה אפילו לא מתגורר במבנה ההרוס. למעשה, המיטה בה הוא מתבונן הייתה שלי, יחד עם כל הציוד שלי..."

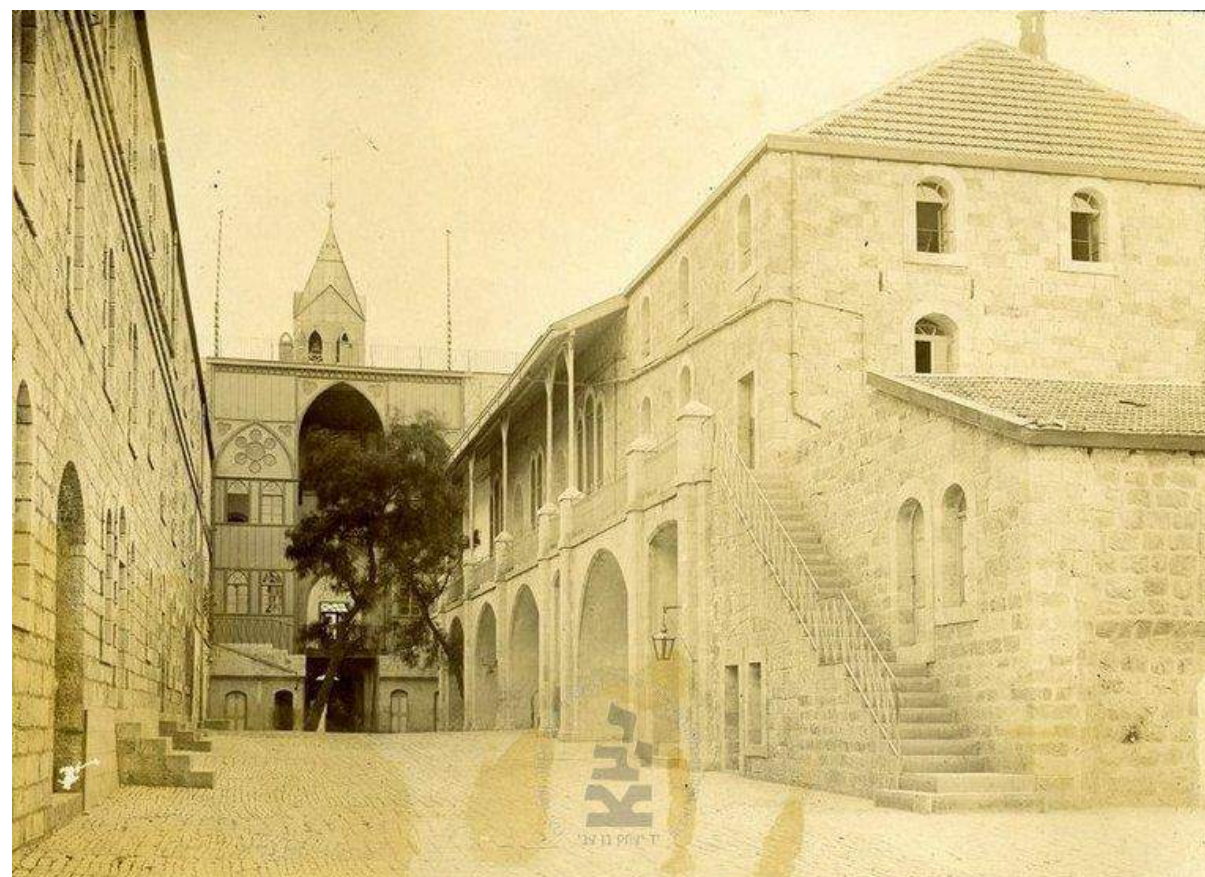
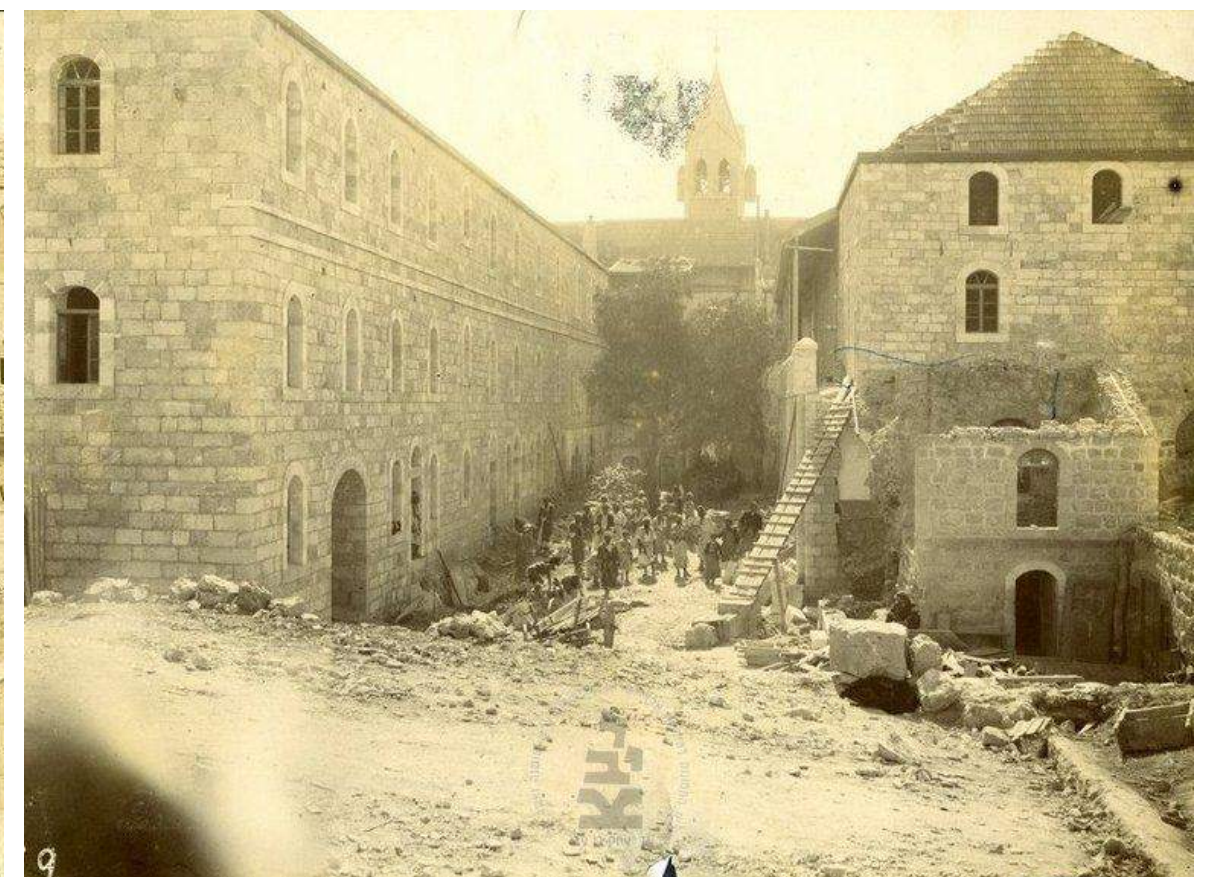
המבנים הפנימיים בבניין הראשי במהלך הקמתם ובסיומה (1910)

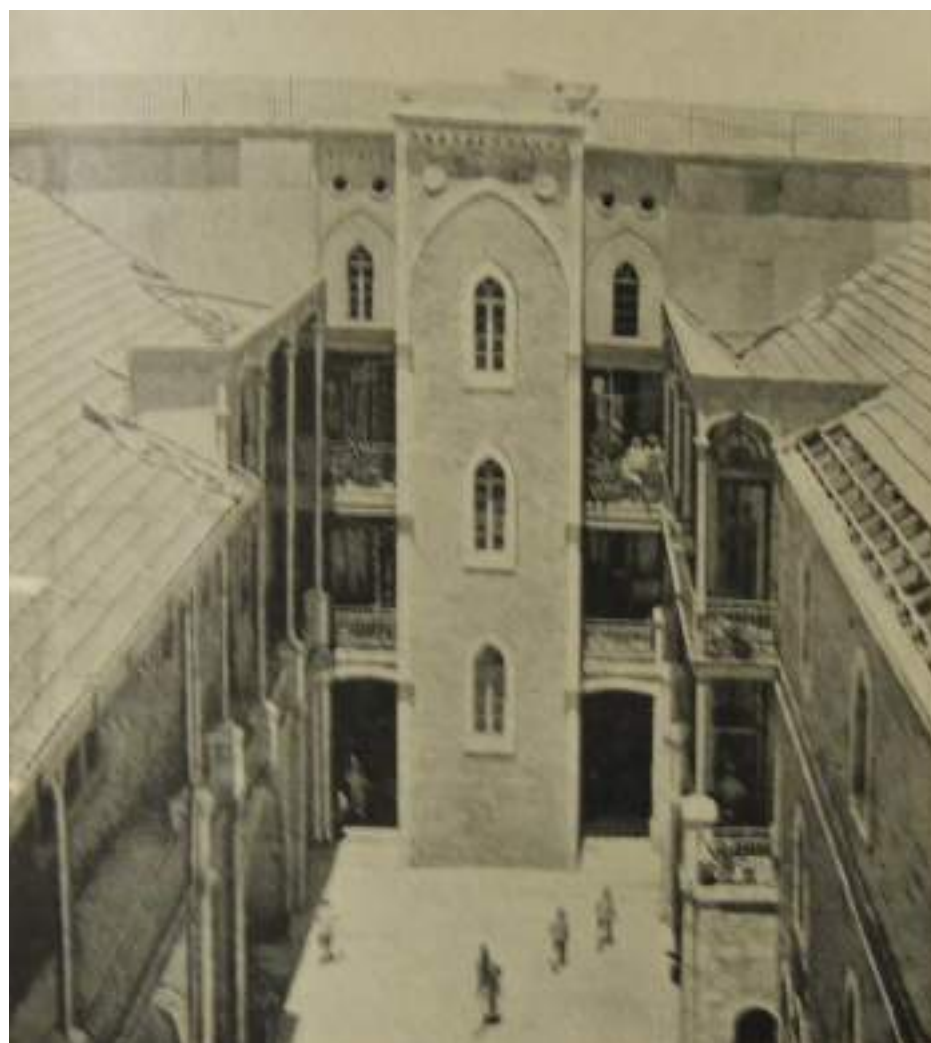
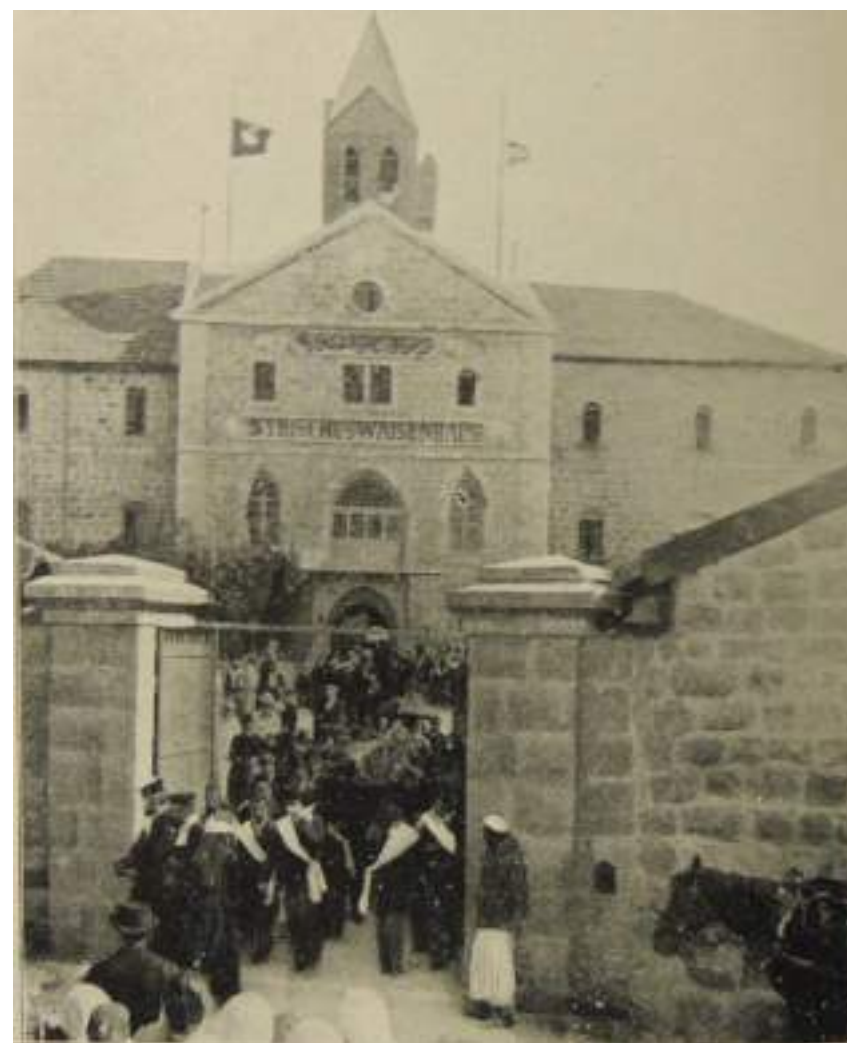
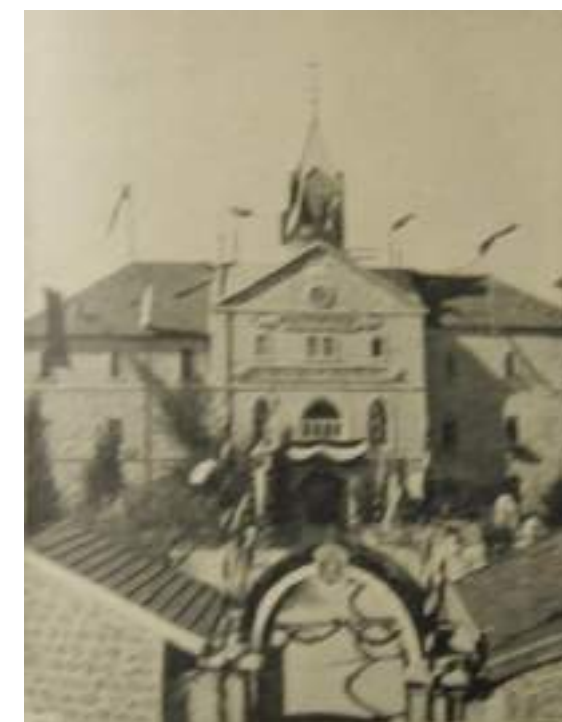
מראה מגדל העץ ההיסטורי בבניין  
הראשי בטרם השריפה ובניין מגדל  
האבן

לאחר מסע של איסוף תרומות מגרמניה, שהניב כ-400,000 מרק, הוחלט על תכנית חדשה לשיקום מלא של הבניין (שכן הקמתו מחדש לגמרי הייתה יקרה הרבה יותר) וכן של הקמת פעוטון ובניית מעון המתלמדים הגדול. על מנת להפוך את המבנה לחסין מאש תקורות החדרים נבנו בצורת קמרונות והגג כוסה בברזל. פריטים רבים הוזמנו מגרמניה ובהם: כיסוי לגג, שלושה פעמונים ועוגב חדשים לכנסייה, ויטראז'ים וקישוטי מזבח. העבודות לשיקום הבניין התנהלו במהירות וביעילות לאחר כ-5-6 חודשים המבנה החדש נפתח לשימוש. המבנה כלל מגדל פעמונים חדש עשוי אבן ומעוטר בכיפת מתכת שחורה דמוית בצל בסגנון נאו-בארוקי והפכה לסימן ההיכר של המבנה עד ימינו.

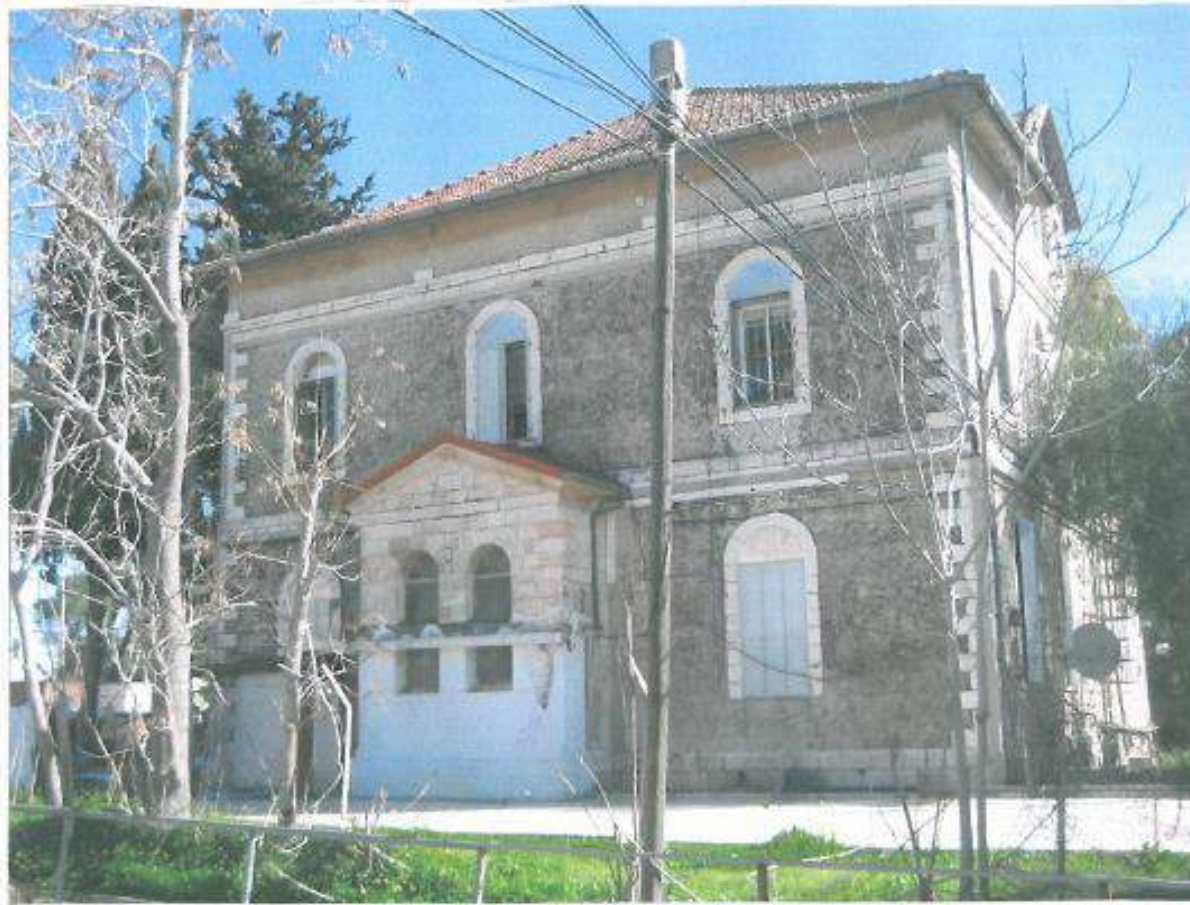
בית המפקח כיום, מתוך תיק התיעוד של 'בית המפקח', גיל גורדון

'בית המפקח' הוקם בשנת 1893 כבית מגורים משפחתי מרווח. הוא יועד למפקח (אינספקטור) של 'בית היתומים הסורי', הכומר תאודור שנלר, ששימש בתפקיד זה כיד ימינו של אביו, יוהן לודוויג שנלר. עם מות אביו (1896) הפך תאודור למנהל המוסד ולכן, במסמכים מאוחרים (במיוחד מימי המנדט הבריטי), כונה המבנה 'בית הדירקטור'.

המבנה הינו בית אבן דו-קומתי ריבועי גדול (550 מ"ר) עם מרתף ועליית גג. בתחילה היה גג המבנה שטוח ומצופה לוחות אבץ אך משנת 1903 כוסה ברעפים גדול. אין מבני עזר. על חזית הכניסה ישנה כתובת נדירה – '1893', שנת חנוכת המבנה. ישנה חזית ייצוגית עם קוקיית-גג לכיוון הרחוב, מרפסת מעוטרת בחזית המזרחית ומרפסת שרות צפונית. למבנה מספר דלתות מיוחדות. בפנים המבנה כמעט ולא נשמרו רכיבים מקוריים.

עד תחילת שנות ה-2000 המבנה שימש את צה"ל וכיום מיועד לצרכי ציבור. סימני סדיקה מקומיים ובעיות איטום חוץ דורשות סקר הנדסי מקצועי.

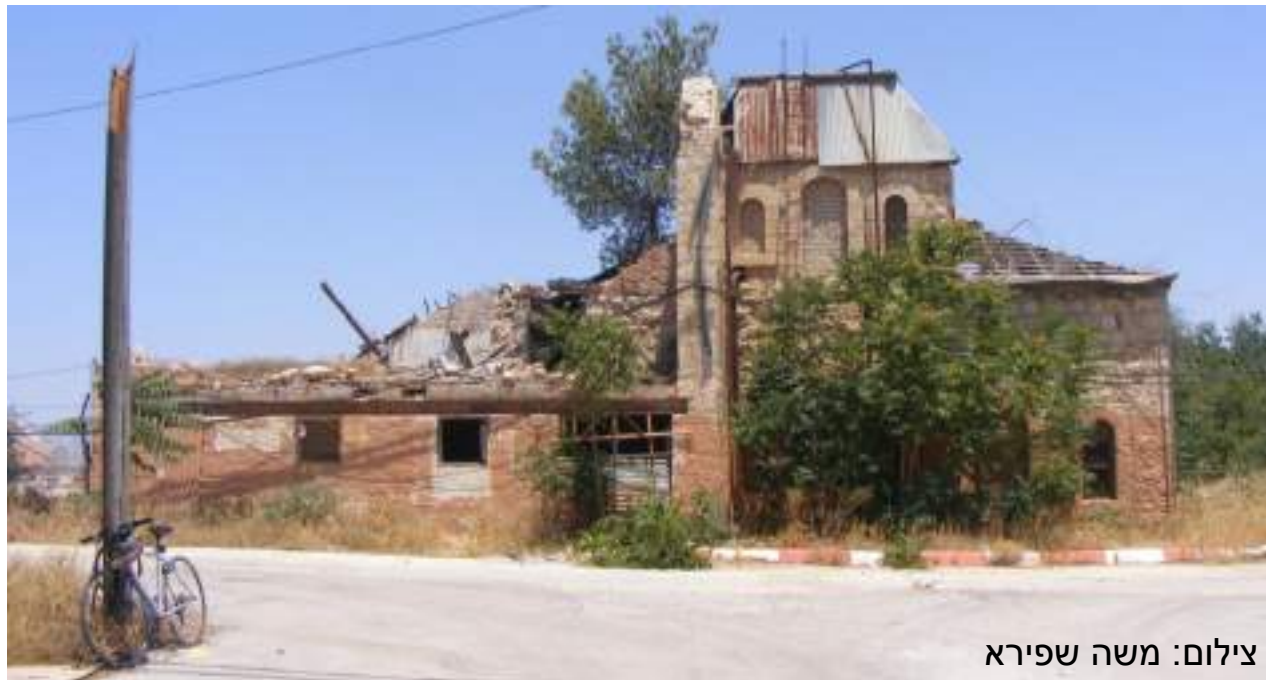
צילום: משה שפירא

בית אבן מלבני, חד-קומתי, אשר במרכז חזיתו הדרומית ישנה תוספת ריבועית של קומה נוספת. גגון המתכת הפירמידלי הקטום שבראש המבנה שימש, ככל הנראה, לאגירת מים.

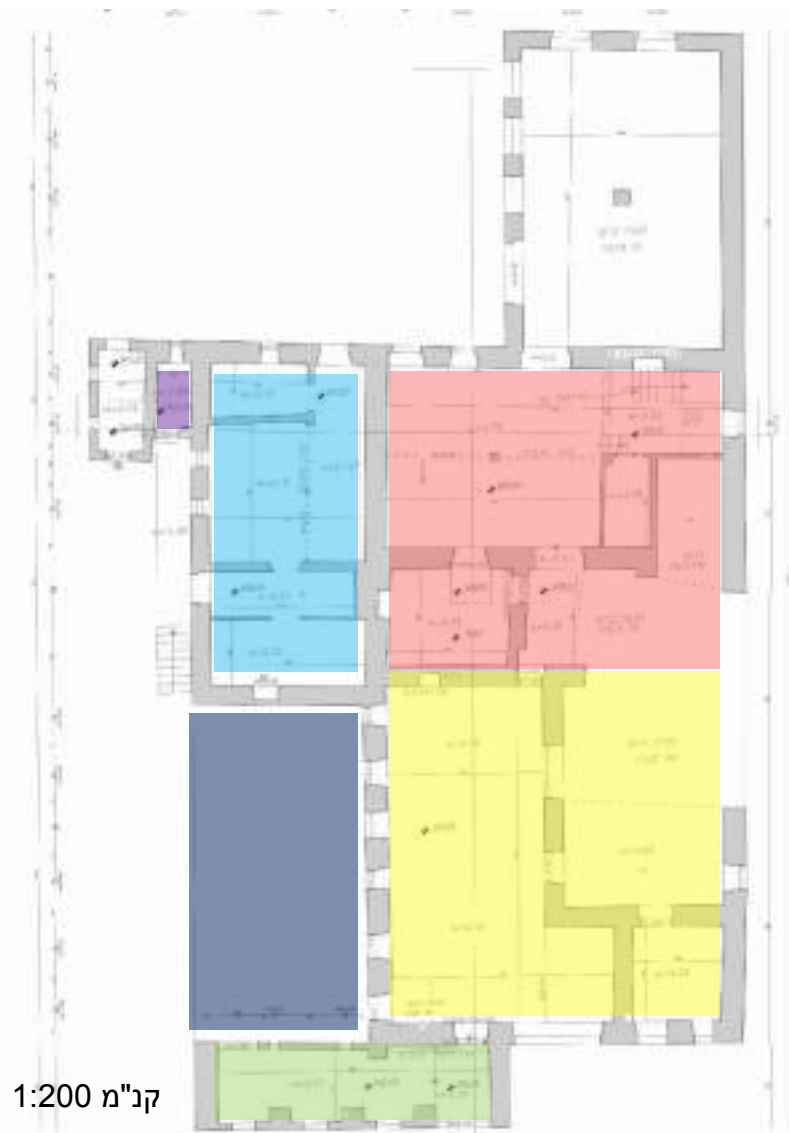
קנ"מ 1:200

ניתוח מערך מרכז המינוע מתוך תיק התיעוד של 'מגדל המים ומרכז המינוע', משה שפירא

ביתני השירות השונים נבנו בסמוך ככל הניתן למבנה המנוע- מה שיצר מערך אורטוגונלי. זאת בעקבות הצורך בהעברת כבלי הכוח בדרך הקצרה ביותר מן המנוע, לחסכון בחומר ולמניעת החשיפה לפגעים.

מבנה המנוע הוא השריד האחרון שקיים היום מתוך המערך מתואר. ע"פ השחזור- המבנה המזרחי היה בעל גג רעפים ארבע שיפועי וארובה גדולה, שימש כחדר מכונות ומסגרייה. המבנה המערבי, גג רעפים דו-שיפועי, שימש כמכבסה וקדרייה. והמבנה הדרומי, מאוחר להם, שימש כנראה לשינוע חומרי גלם ומשאות.

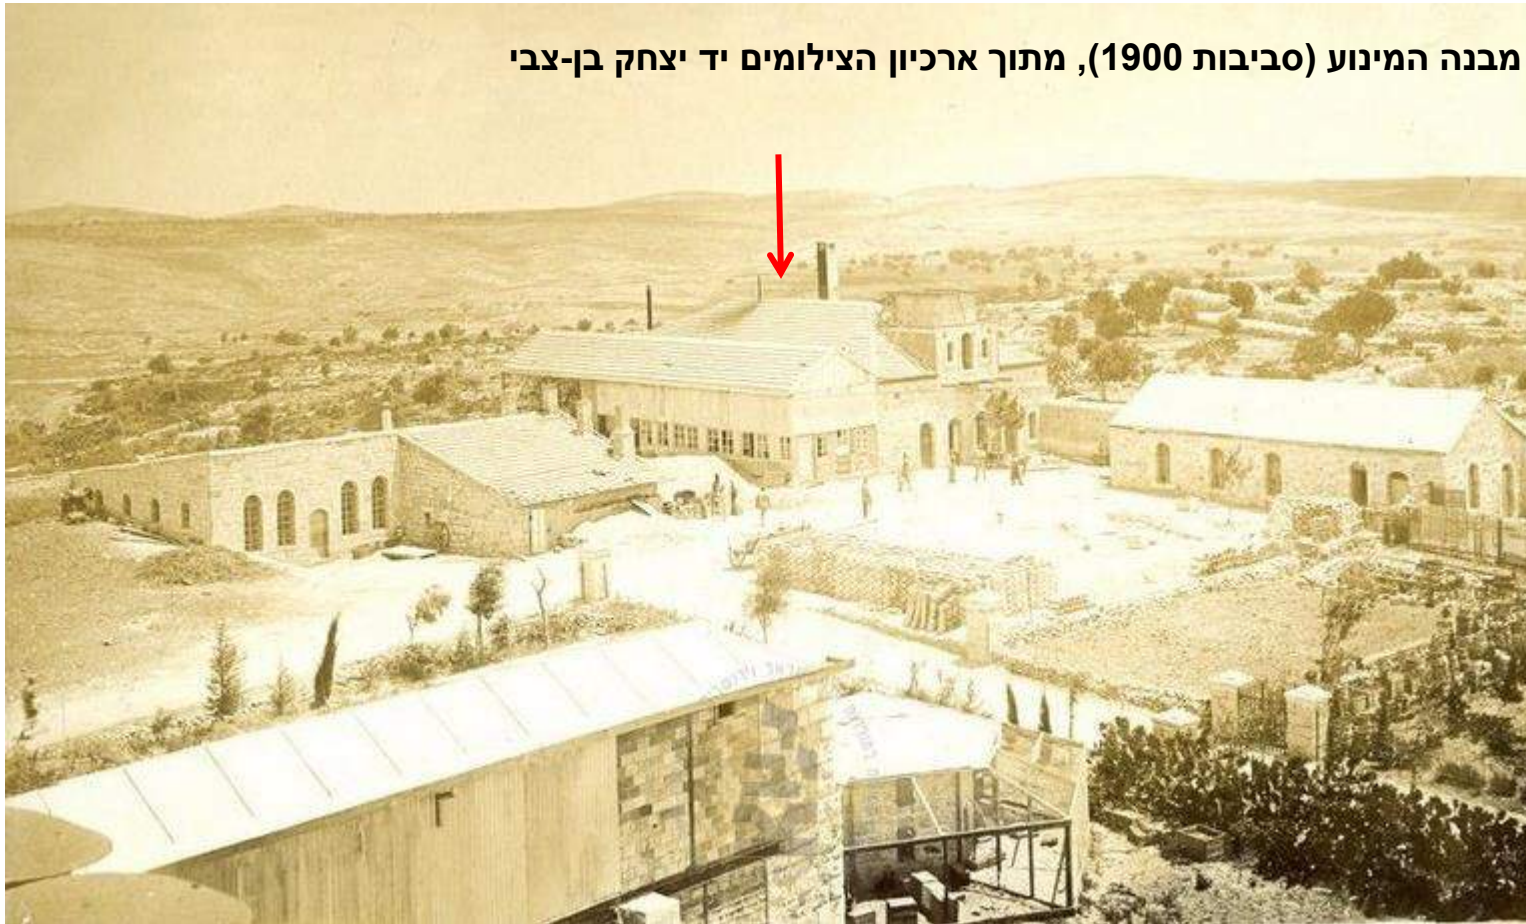
מבנה המינוע (סביבות 1900), מתוך ארכיון הצילומים יד יצחק בן-צבי

מרכז הכח הראשון נכנס לתפעול מלא ב-1902. במרכזו ניצב מנוע פטרוליום רב עוצמה (12 כ"ס, כאמור), עם חדר דלקים סמוך. המנוע סיפק את האנרגיה להפעלת משאבת המים, המכבסה, בית המרחץ ובתי המלאכה השונים.
