# תיק תיעוד מתחמי: מתחם שנלר

עורך תיק התיעוד: שפירא אדריכלים  
מזמין: מחלקת שימור עיריית ירושלים  
תאריך: יוני 2015

# הקדמה

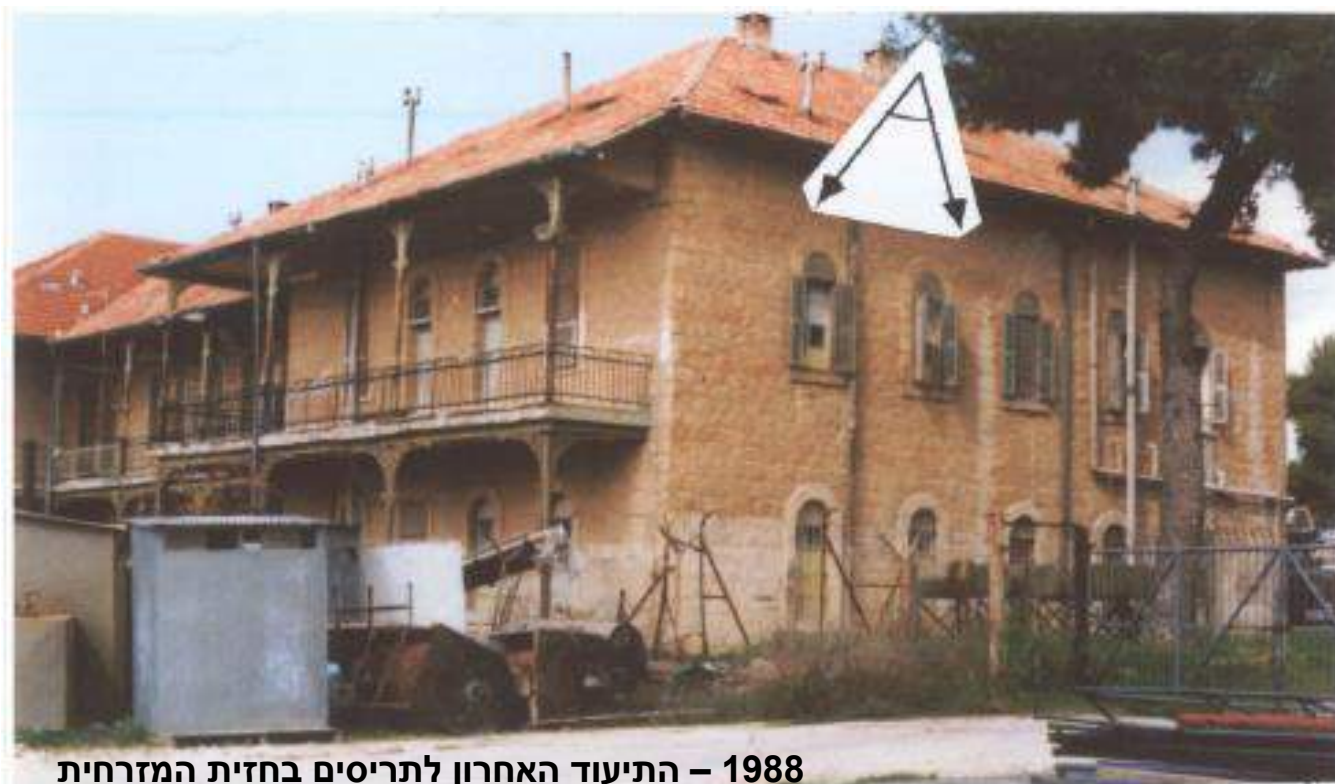
1988 – התיעוד האחרון לתריסים בחזית המזרחית

ב'מעון המתלמידים' נותרו תריסים רק בקומה הראשונה בחזית המזרחית. שורה בת חמישה פתחים כוסתה בתריס מטיפוס מורכב קשת רופפת קבועה, צמד כנפיים ארוכות הנפתחות אופקית ותריסון משנה פנימי לכנף לשם איורור הנפתח אנכית. לדברי גיל גורדון: "מדובר בתריס בן 100 שנה, מתחוכם לתקופתו. דוגמה נדירה בירושלים ועדות ליכולת הביצוע הגבוהה של נגריית 'בית היתומים הסורי' של שנלר."

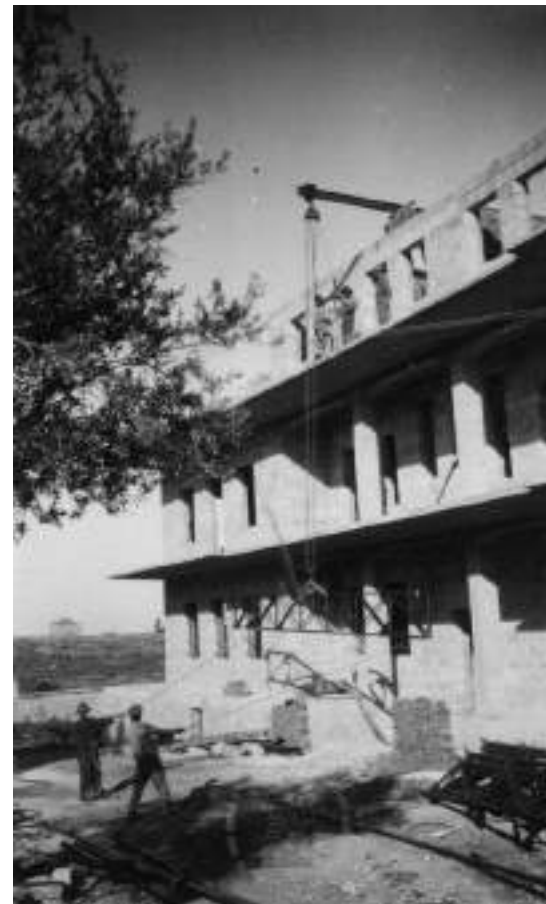
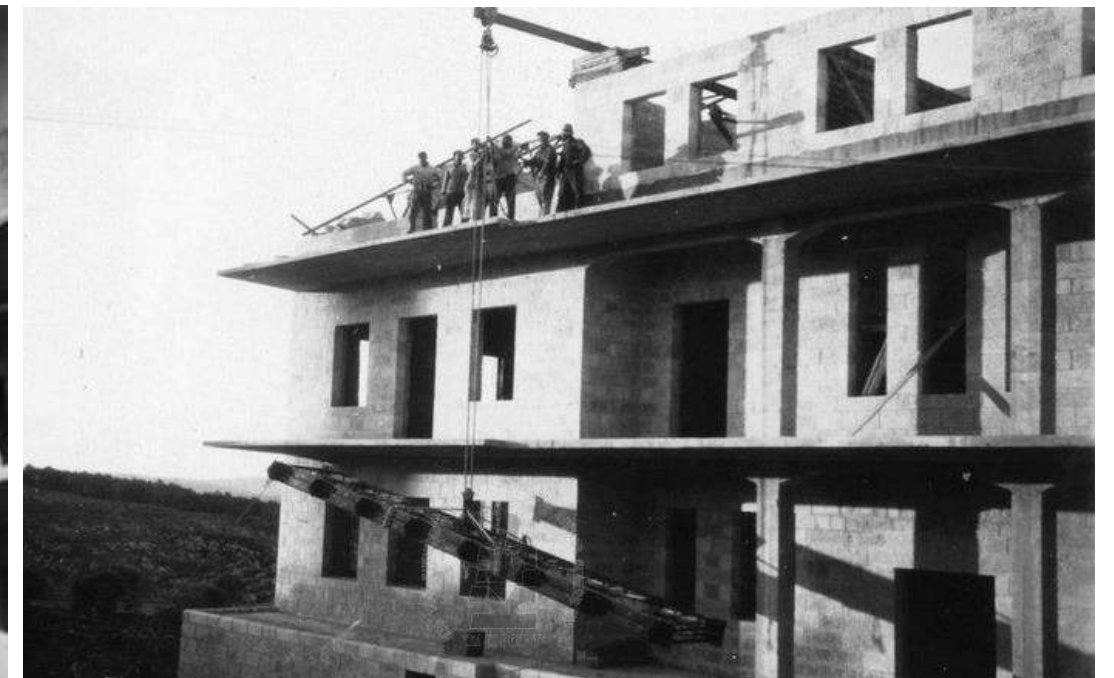
הקמת מעון הבנות, 1934 – צילומים נדירים המראים את שלד המבנה עומד חשוף בשנתיים שלאחר עצירת הפרויקט מטעמי תקציב. בשנה זו חודשה העבודה ונסתיימה התקנת הגג. בתמונה משמאל ניתן לזהות מנוף להנפת מסבכי הגג. מתוך ארכיון הצילומים של יד יצחק בן-צבי.

בשנת 1931 החלה הבניה אך נעצרה עקב מחסור בכספים. היו אלה שנות המשבר הכלכלי העולמי שהורגש גם בארץ. במשך שנתיים עמד שלד המבנה ללא גג, והעביר כך שני חורפים. בחורף 1933 הותקן הגג ובקיץ הותקנו המעקות, הדלתות, החלונות, הריצופים הדקורטיביים (1310 מ"ר), אביזרי סניטציה, מערכת הביוב ומשאבת מים".

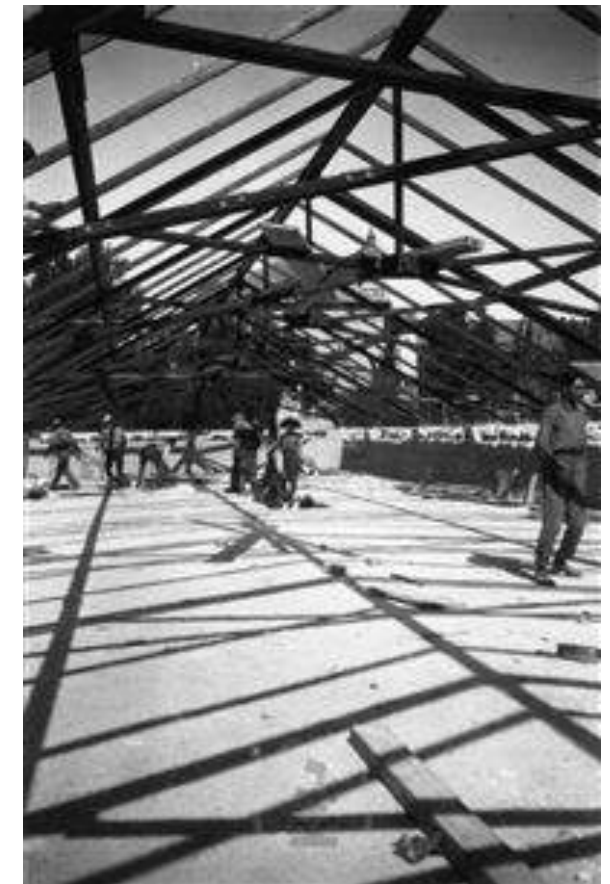
בית המלאכה החדש בבנייתו, 1925-1938

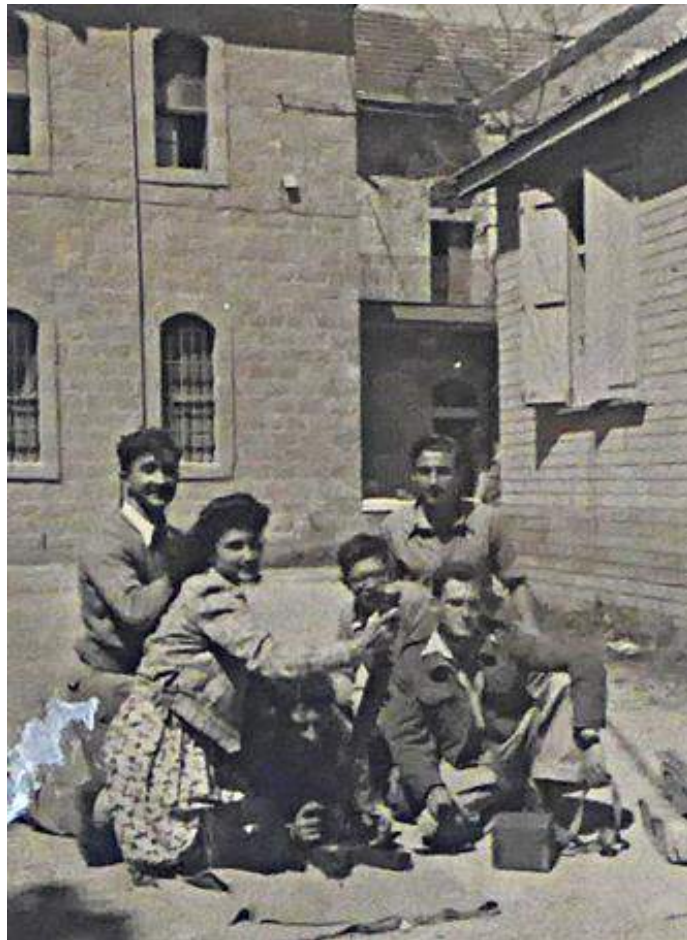
מבנה לבנים במחנה שנלר (מצד ימין)  
<http://tkumatosky.org/profiles/details/93>

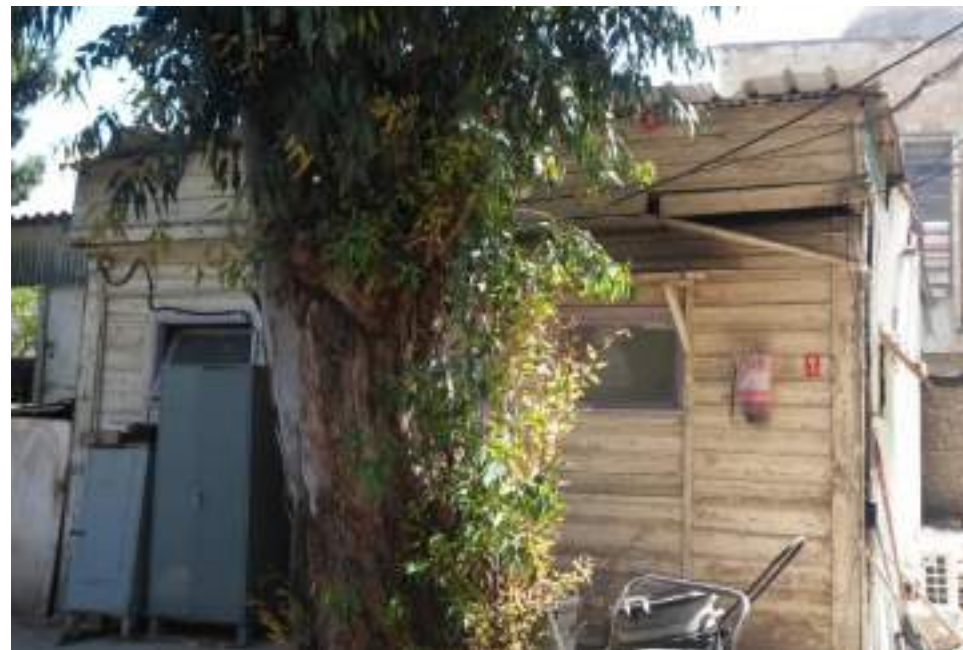
צריף עץ בודד מן התקופה הבריטית שעדיין נותר על תילו (2015) בכניסה למכון הגיאולוגי

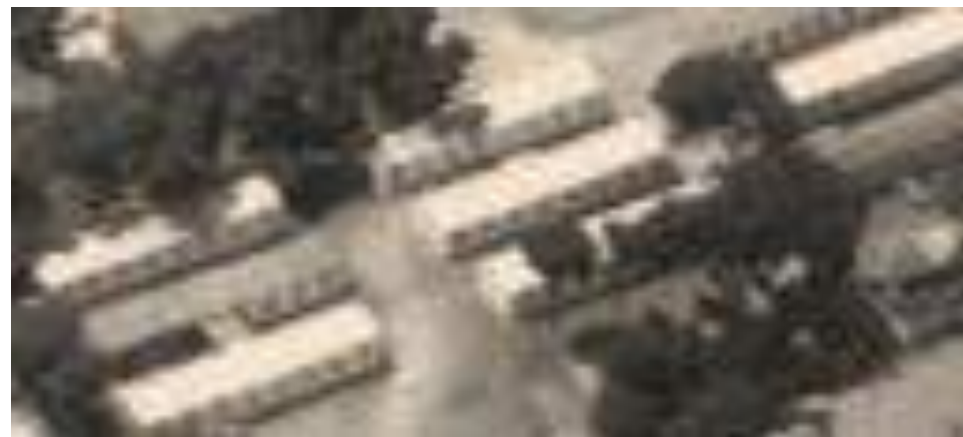
תצ"א היסטורית של מבנים בריטיים צבאיים בשנלר

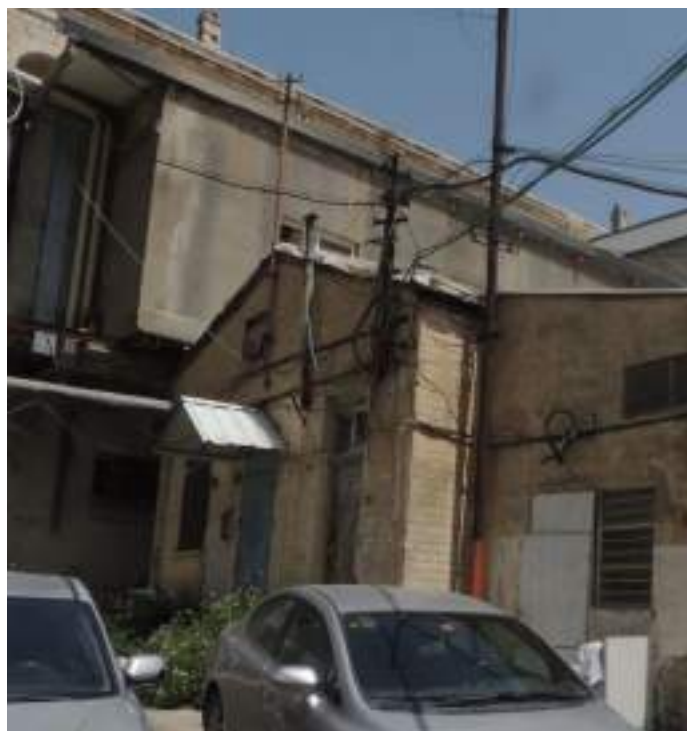
מבנה לבנים מחצר בית חולים ביקור חולים

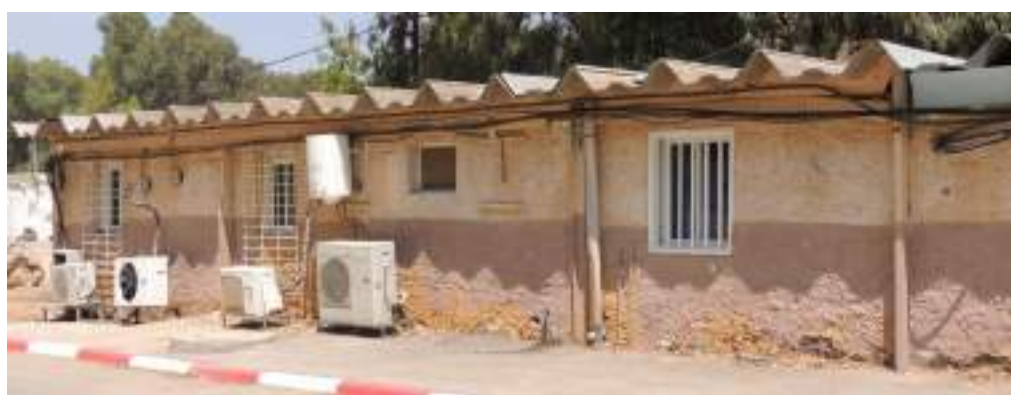
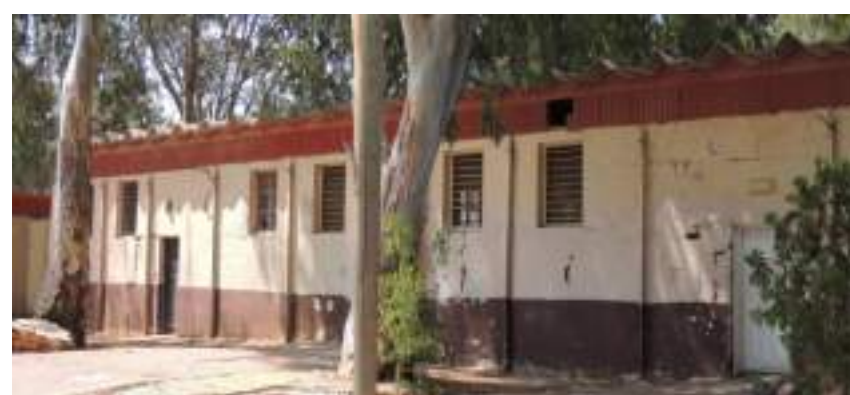
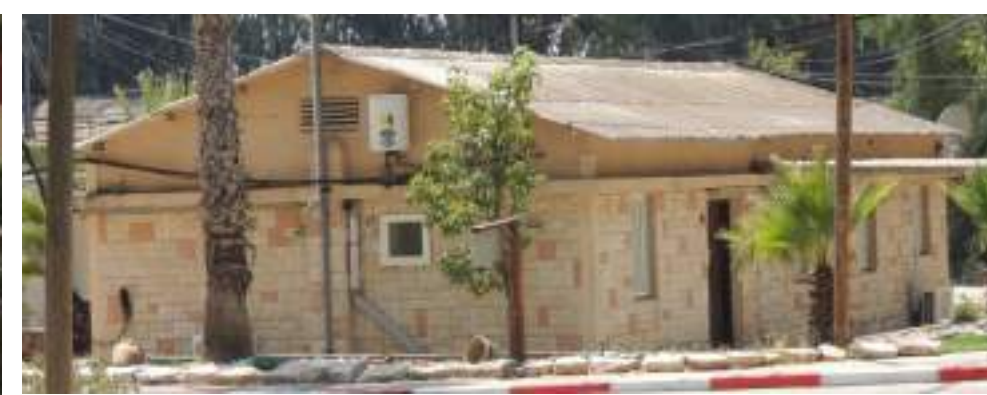
דוגמאות למבנים מטיפוס זה ממחנה סירקין כיום

טיפולוגיה זו שאלה מאפיינים מטיפולוגיה המקורית של צריף ניסן, שנבנה כולו מגג כזה בעוד שבמבנים אלו הרכיבו את הגג על-גבי מסד של קירות מחומרים קשיחים. מבנים אלו שימשו ברובם למשרדים ומגורים והם מאפיינים חתך רחב של מבנים צבאיים שנבנו החל משנות השלושים ע"י הבריטים.

להבדל מצריפי ניסן מקוריים שבהם יש מערכות קורות פלדה, במבנים אלו היתה מערכת קשירה ולכן האיטום לא טוב. הגגות החלידו עם השנים מאחר והמחברים של הגגות שהיו עשויים קשירות של חוטי תיל, ובסופו של דבר היה צריך להחליף את הגג. ברוב המקרים הוחלף הגג לטכנולוגיית קירוי שונה – גג פח שטוח או גג רעפים דו שיפועי. מבנים אלה הם למעשה הגלגול השני של טיפולוגיית מבנה עם גג פח קמור.

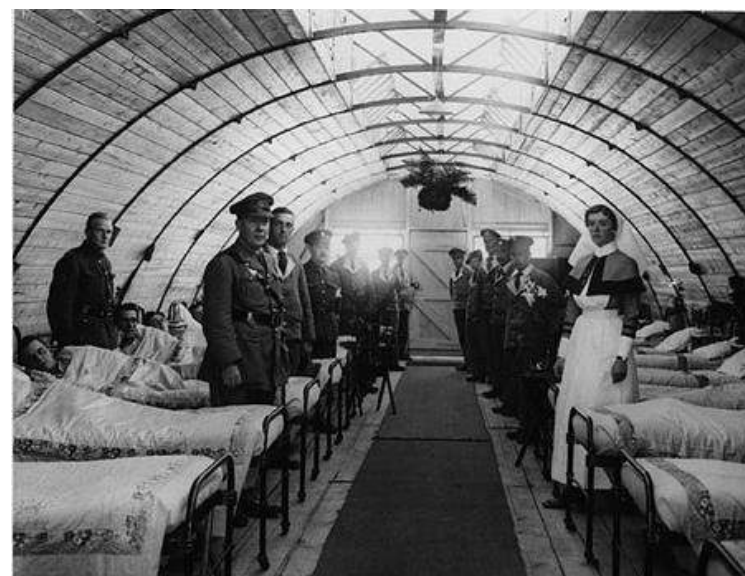
בית-חולים שדה בריטי בצריף ניסן, מלחמת העולם הראשונה (מקור: הספרייה הלאומית של סקוטלנד)

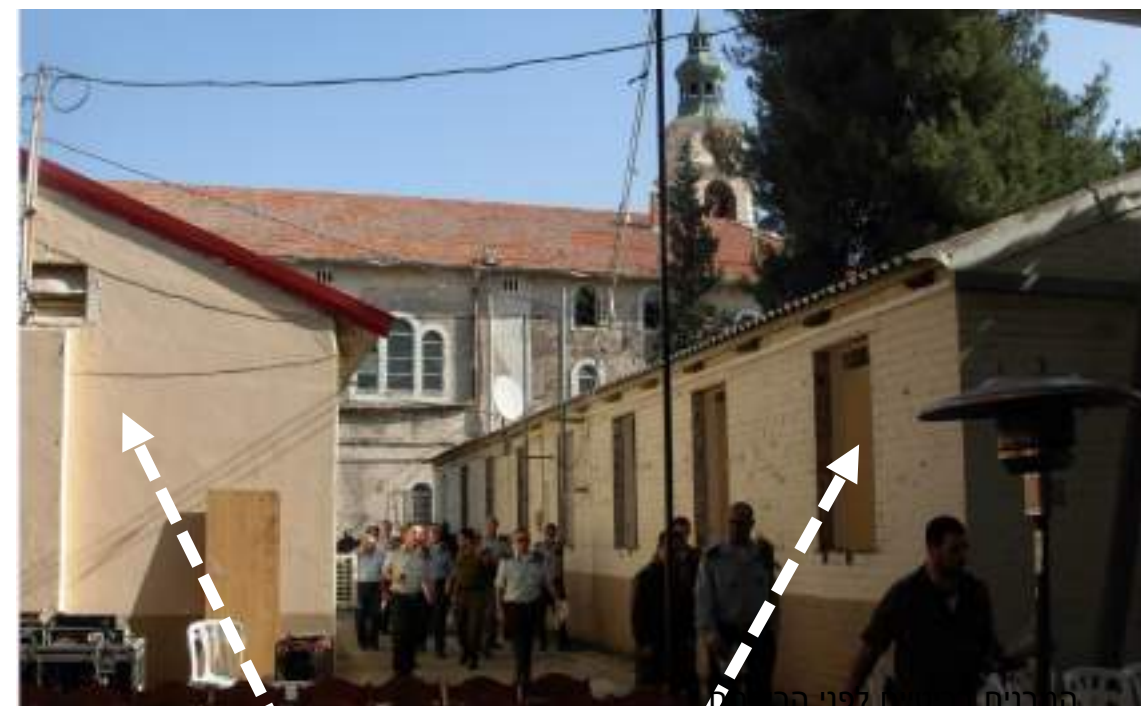
הנבנים צריף ניסן לפני הרפורמה  
2008 ארכיון איציק שוויקי

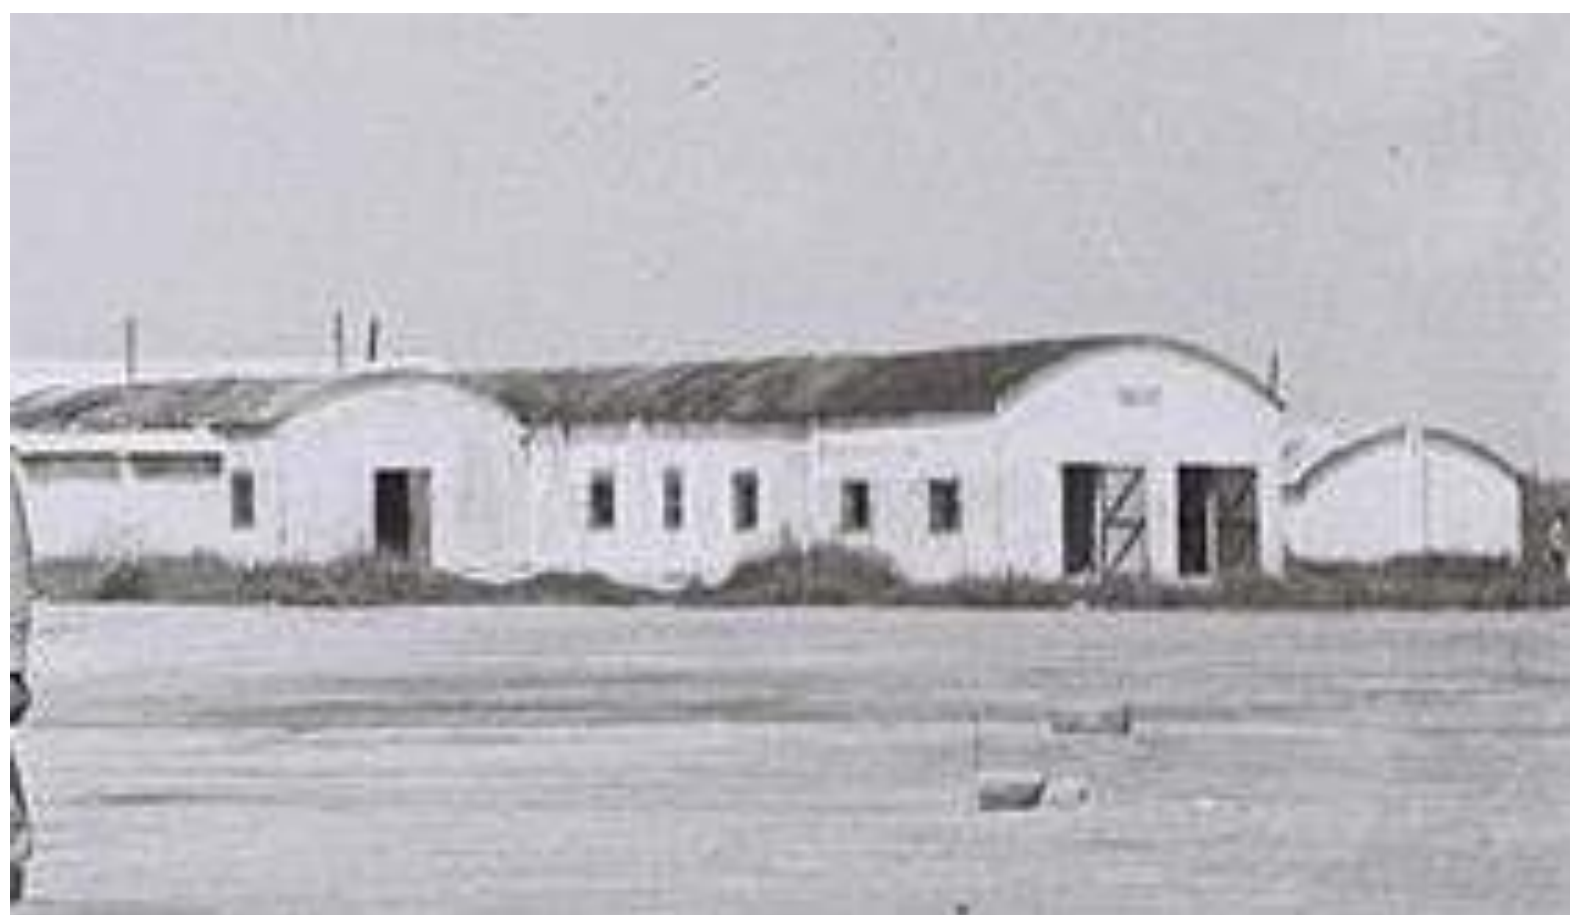
צריף ניסן מדגם "משופר" מראה טיפוס בינוי מקורי- מחנה סירקין

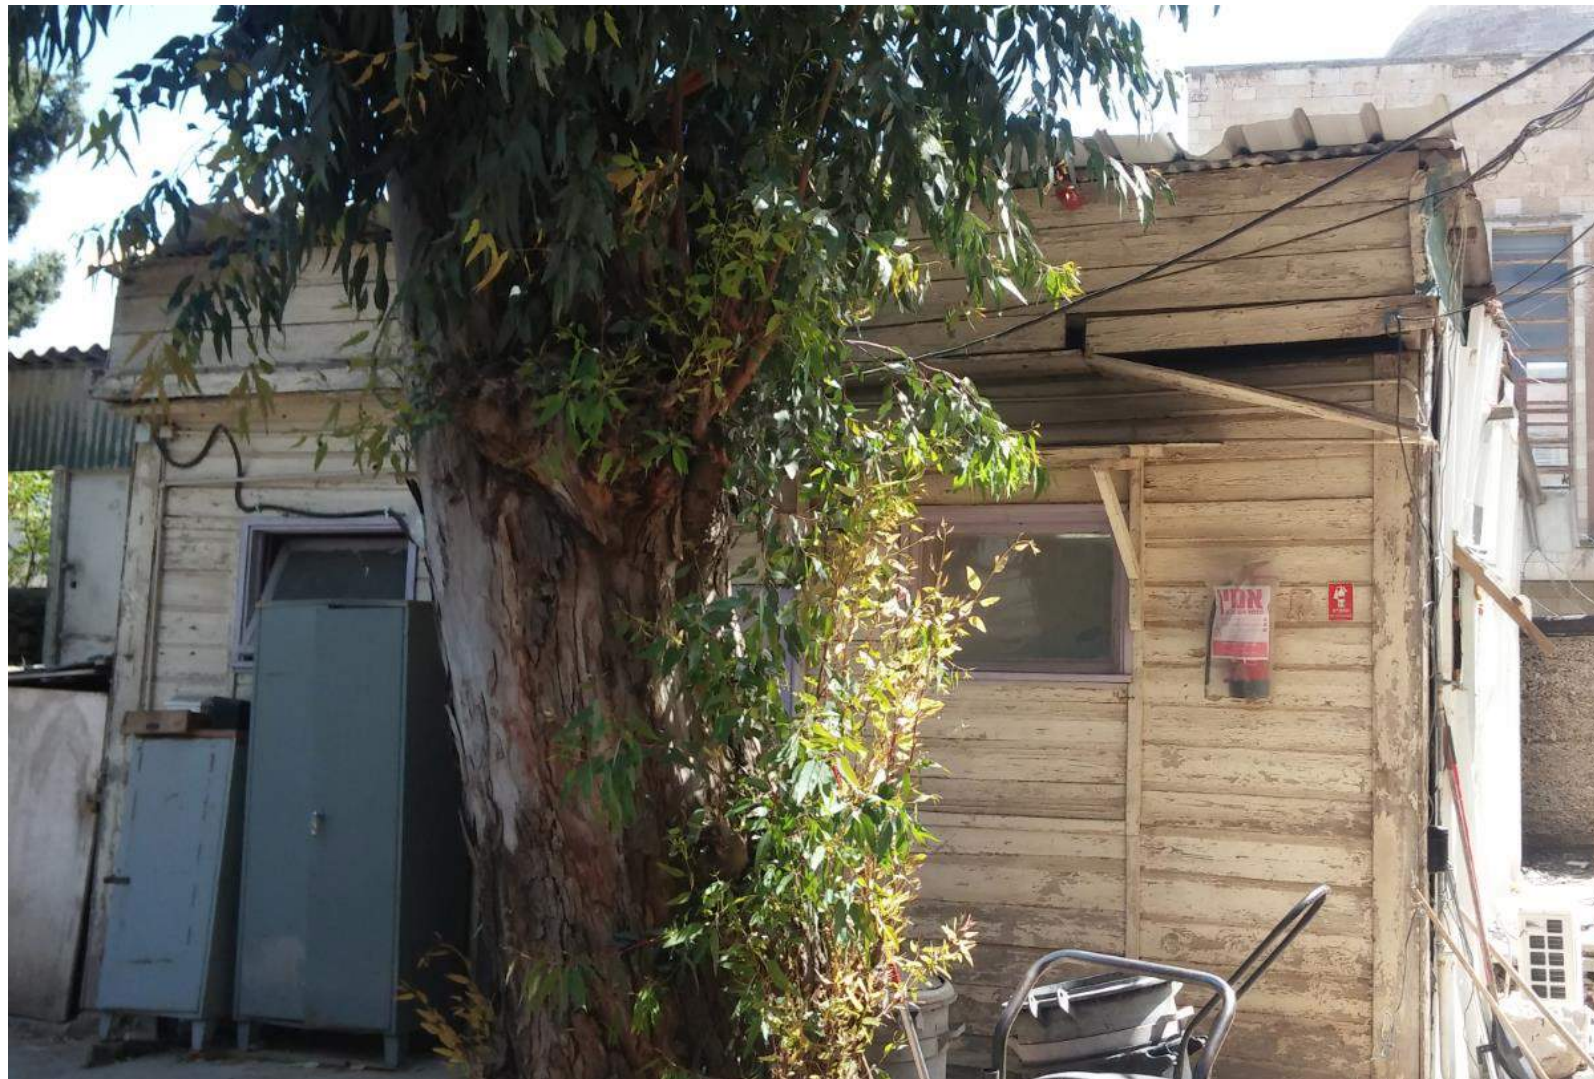
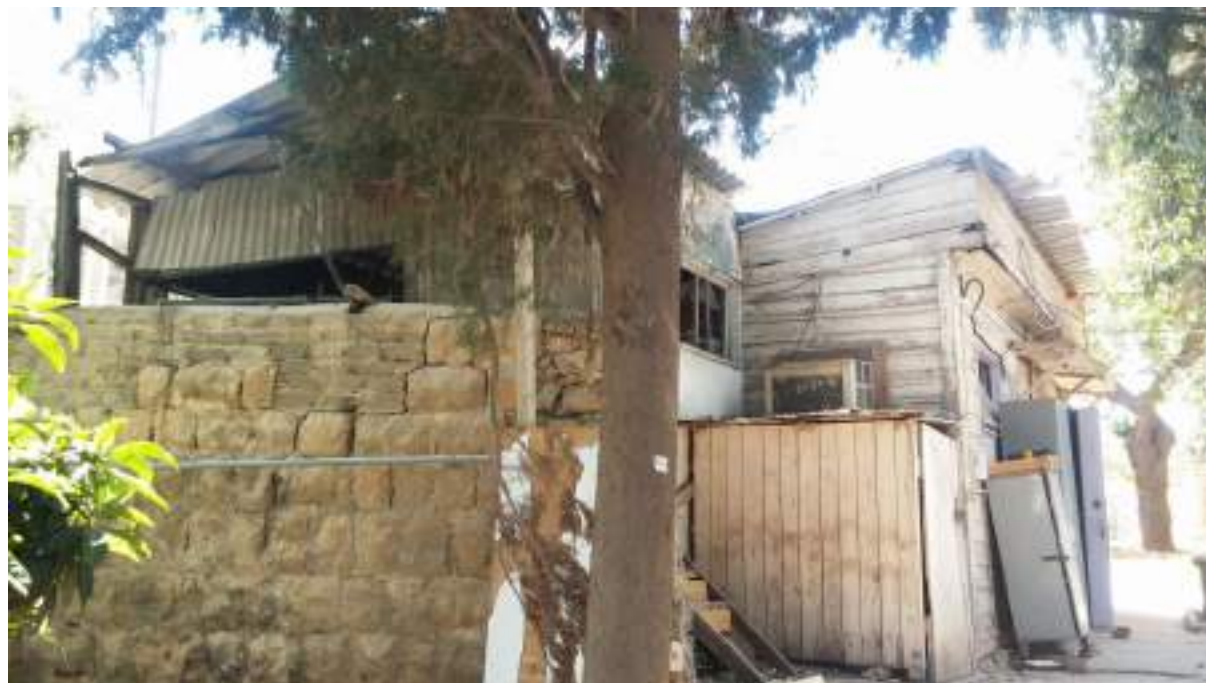
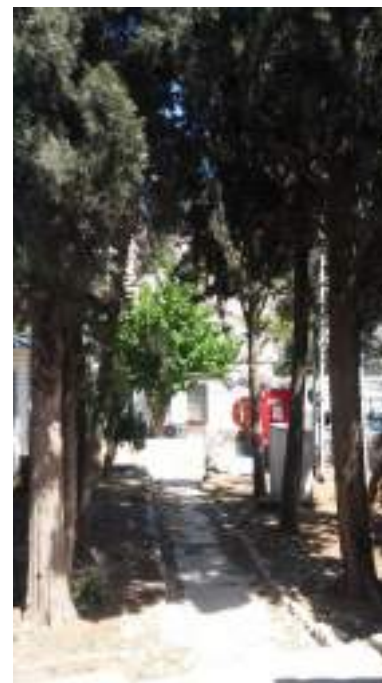
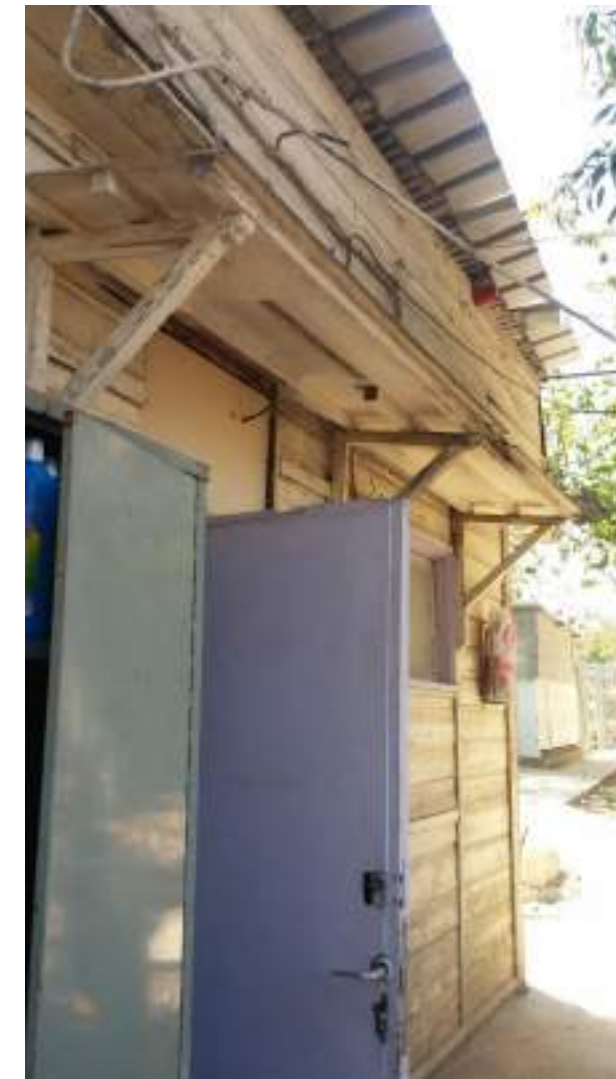
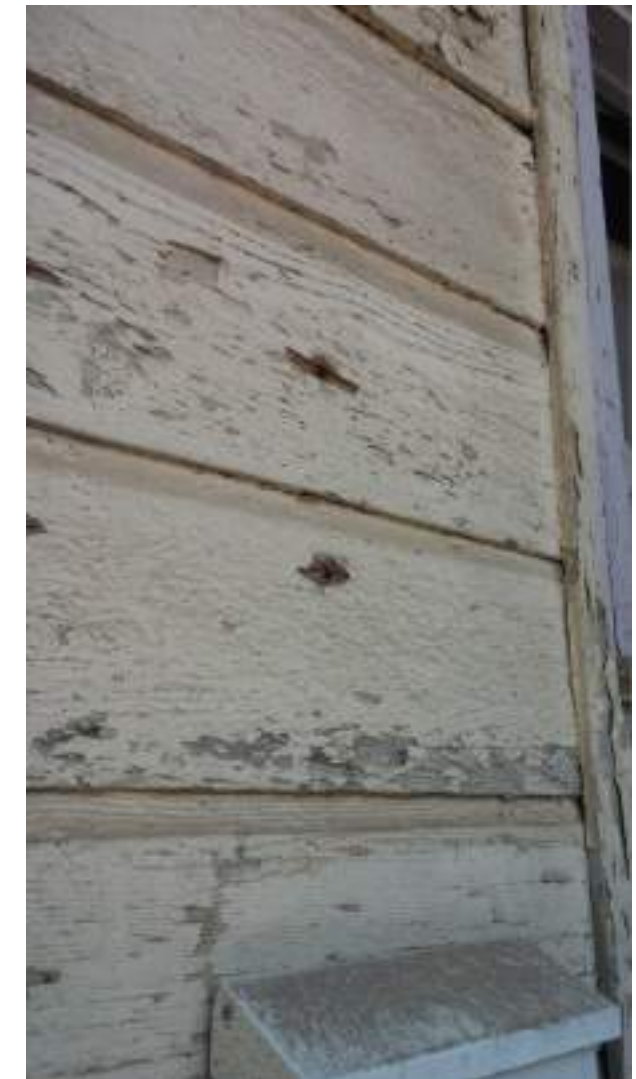
צריף עץ בודד מן התקופה הבריטית שעדיין נותר על תילו (2015) בכניסה למכון הגיאולוגי

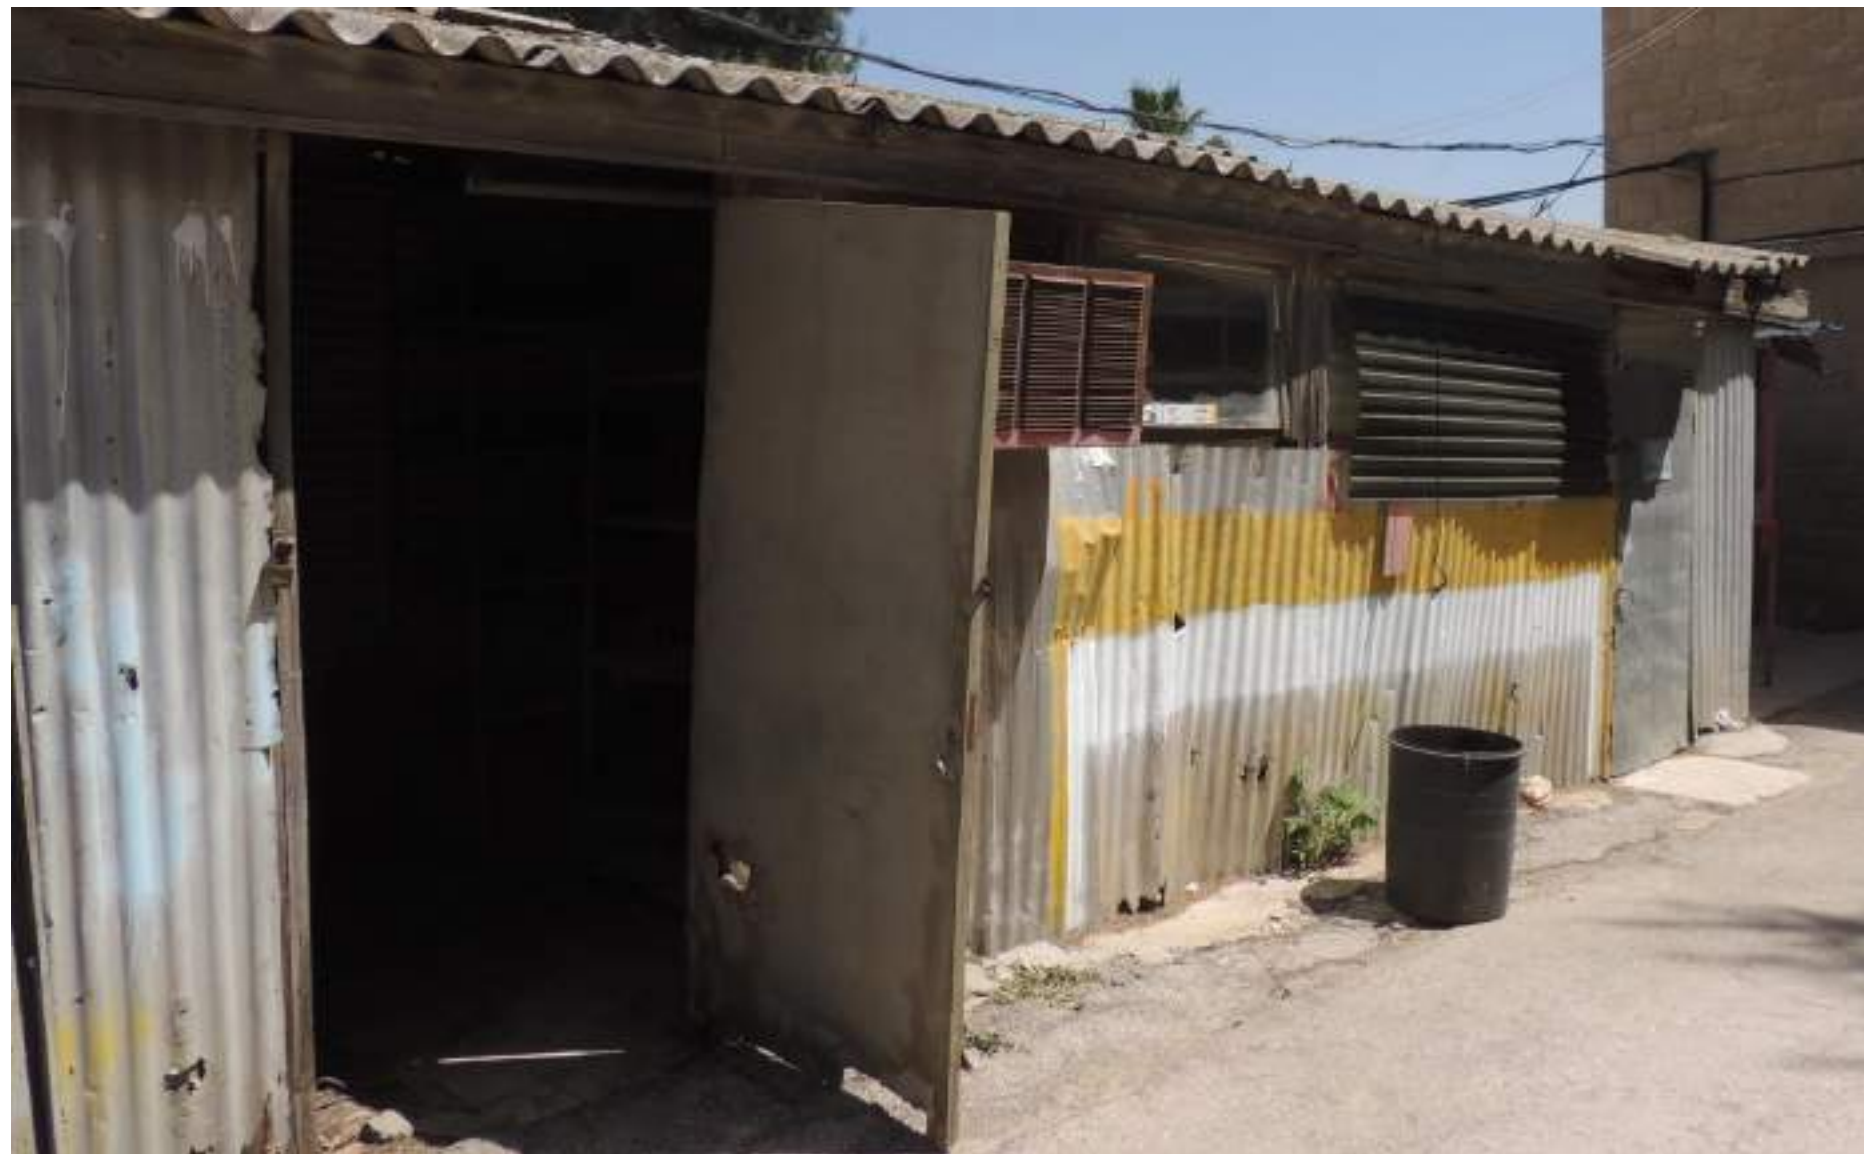
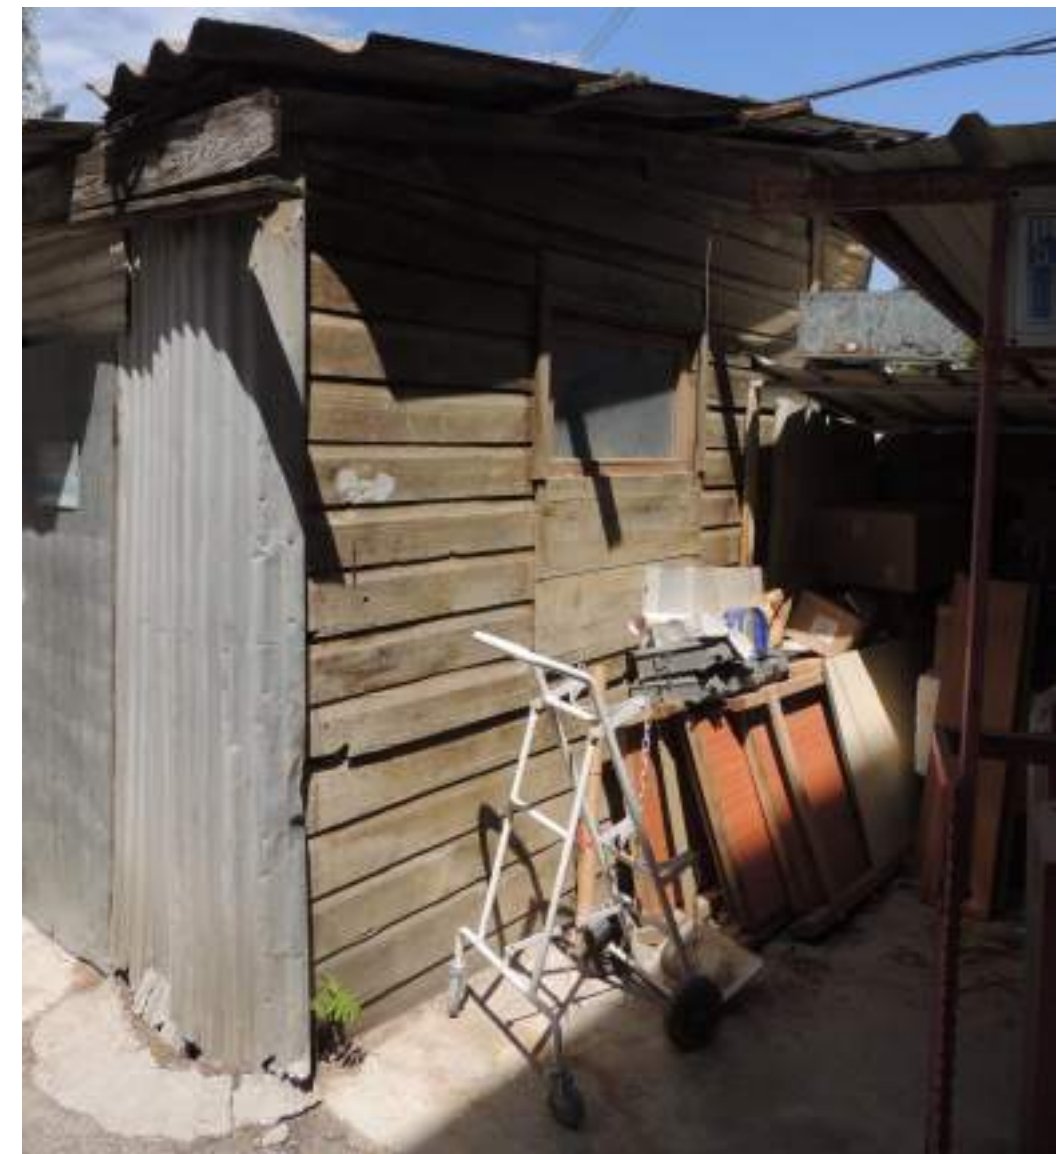
טכנולוגיה זו שימשה את הבריטים כשיטת בנייה קשיחה יותר מעץ פשוט אך פשוטה יותר מבטון. לכן ניתן למצוא שיטה זו במבנים רבים במחנה – אלו מבני עץ מעט קשיחים יותר. בשיטה זו קורות העץ מהוות את הקונסטרוקציה של המבנה, על גביה הונחה רשת ברזל משני הצדדים שמאפשרת הדבקה של שכבת טיח עבה לחיזוק ויצירת מראה קשיח יותר.

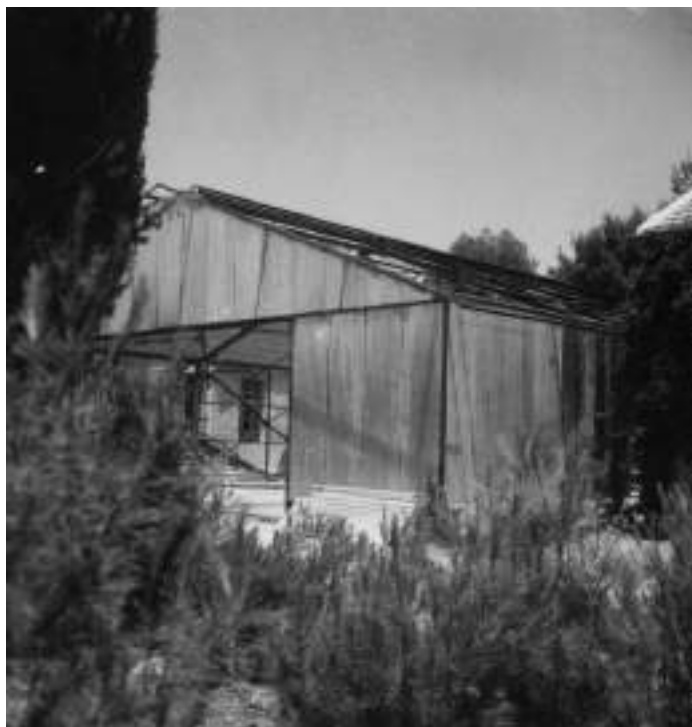
מבנה מפח מגולבן מורכב על שלד מתכת (1925-1935), מתוך ארכיון הצילומים יד יצחק בן-צבי

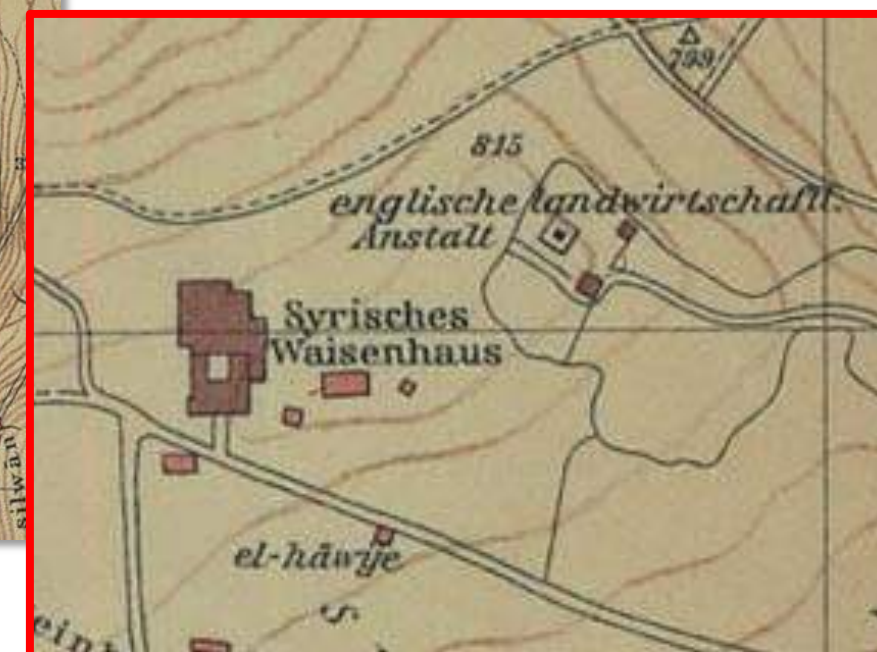
## מפת קונרד שיק 1894-5

במפה מופיע הכיתוב:

“Syrisches Waisenhaus” - בית יתומים סורי.

הבינוי המופיע מלמד על מערך מתחמי המקיף  
אזור לא מבונה במרכזו, עם מספר מבנים  
משניים בסמוך אליו. לראות את תוספות המבנה  
המרכזי ומעט המבנים סביבותיו

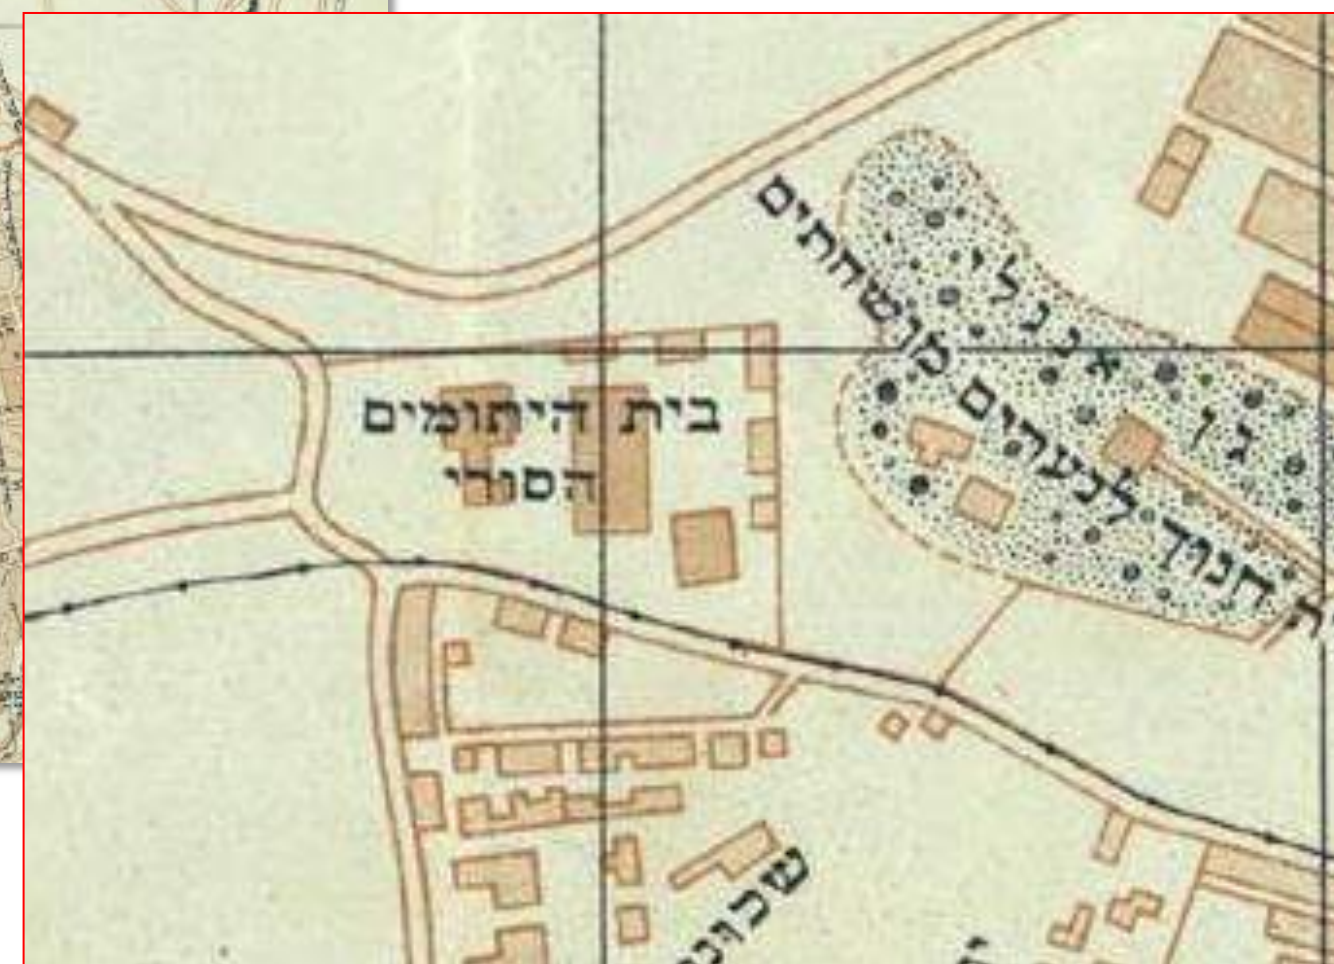
## מפת ישעיהו פרס, 1921

במפה מופיע הכיתוב: בית יתומים סורי.

הבינוי המופיע מלמד על מערך מתחמי מוקף בחומה או בגדר, המקיף אזור מבונה. ניתן לזהות את הבניין הראשי של המתחם המורכב מאגפים שונים המחוברים בצורת טלאי על טלאי. ישנם מבנים נוספים מימין הבניין הראשי. כן ניתן לזהות צמד מבני מגורים שנבנו מחוץ לחומה ההיקפית של המתחם.

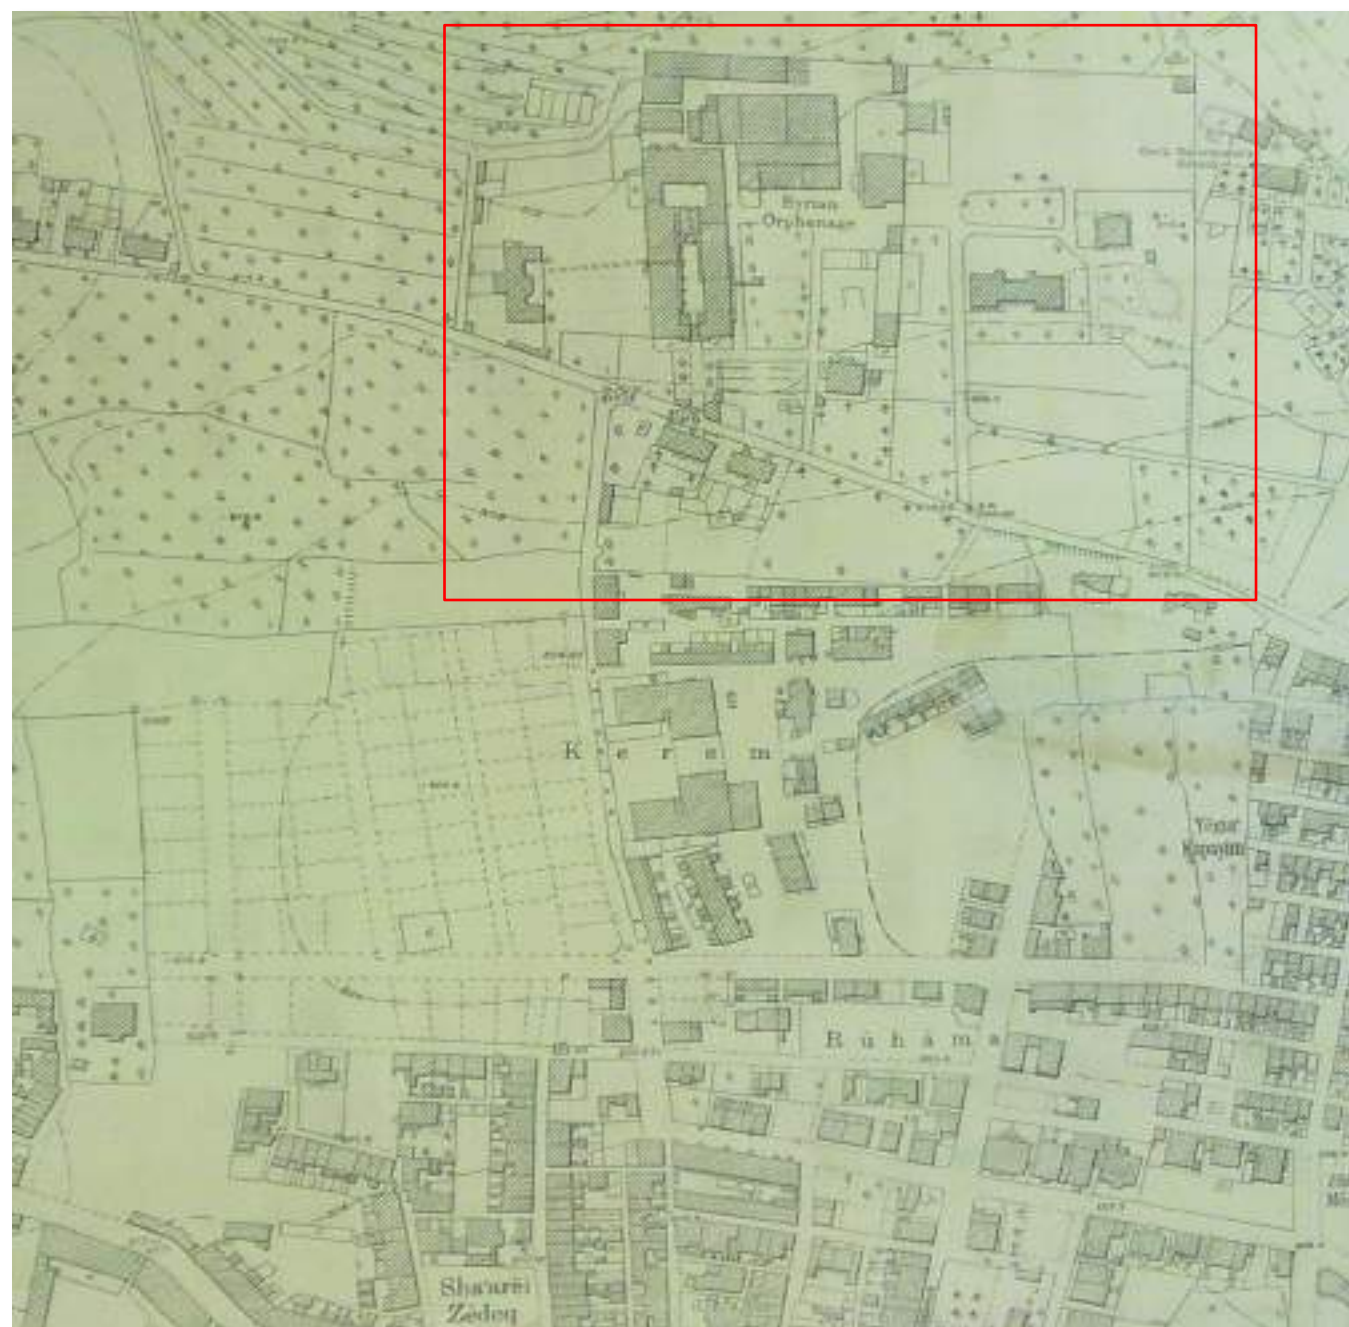
## מפת SOP, 1927

במפה מופיע הכיתוב: 'Syrian Orphanage' – בית יתומים סורי.

ניתן לזהות מספר מבנים במפה: הבניין הראשי על שתי החצרות שבתוכו ומעון העיוורים משמאל לבניין הראשי. בפינה הימנית העליונה של הבניין הראשי מופיע מרכז תשלובת התעשייה ובית הניהול וכן את מרכז המינוע. עוד שמאלה ניתן לזהות את מבנה מעון המתלמידים ו'בית קורנטאל'. כמו כן ניתן לזהות צמד מבני מגורים מחוץ לחומה ההיקפית של המתחם.
