# תיק תיעוד מתחמי: מתחם שנלר

עורך תיק התיעוד: שפירא אדריכלים  
מזמין: מחלקת שימור עיריית ירושלים  
תאריך: יוני 2015

# הקדמה

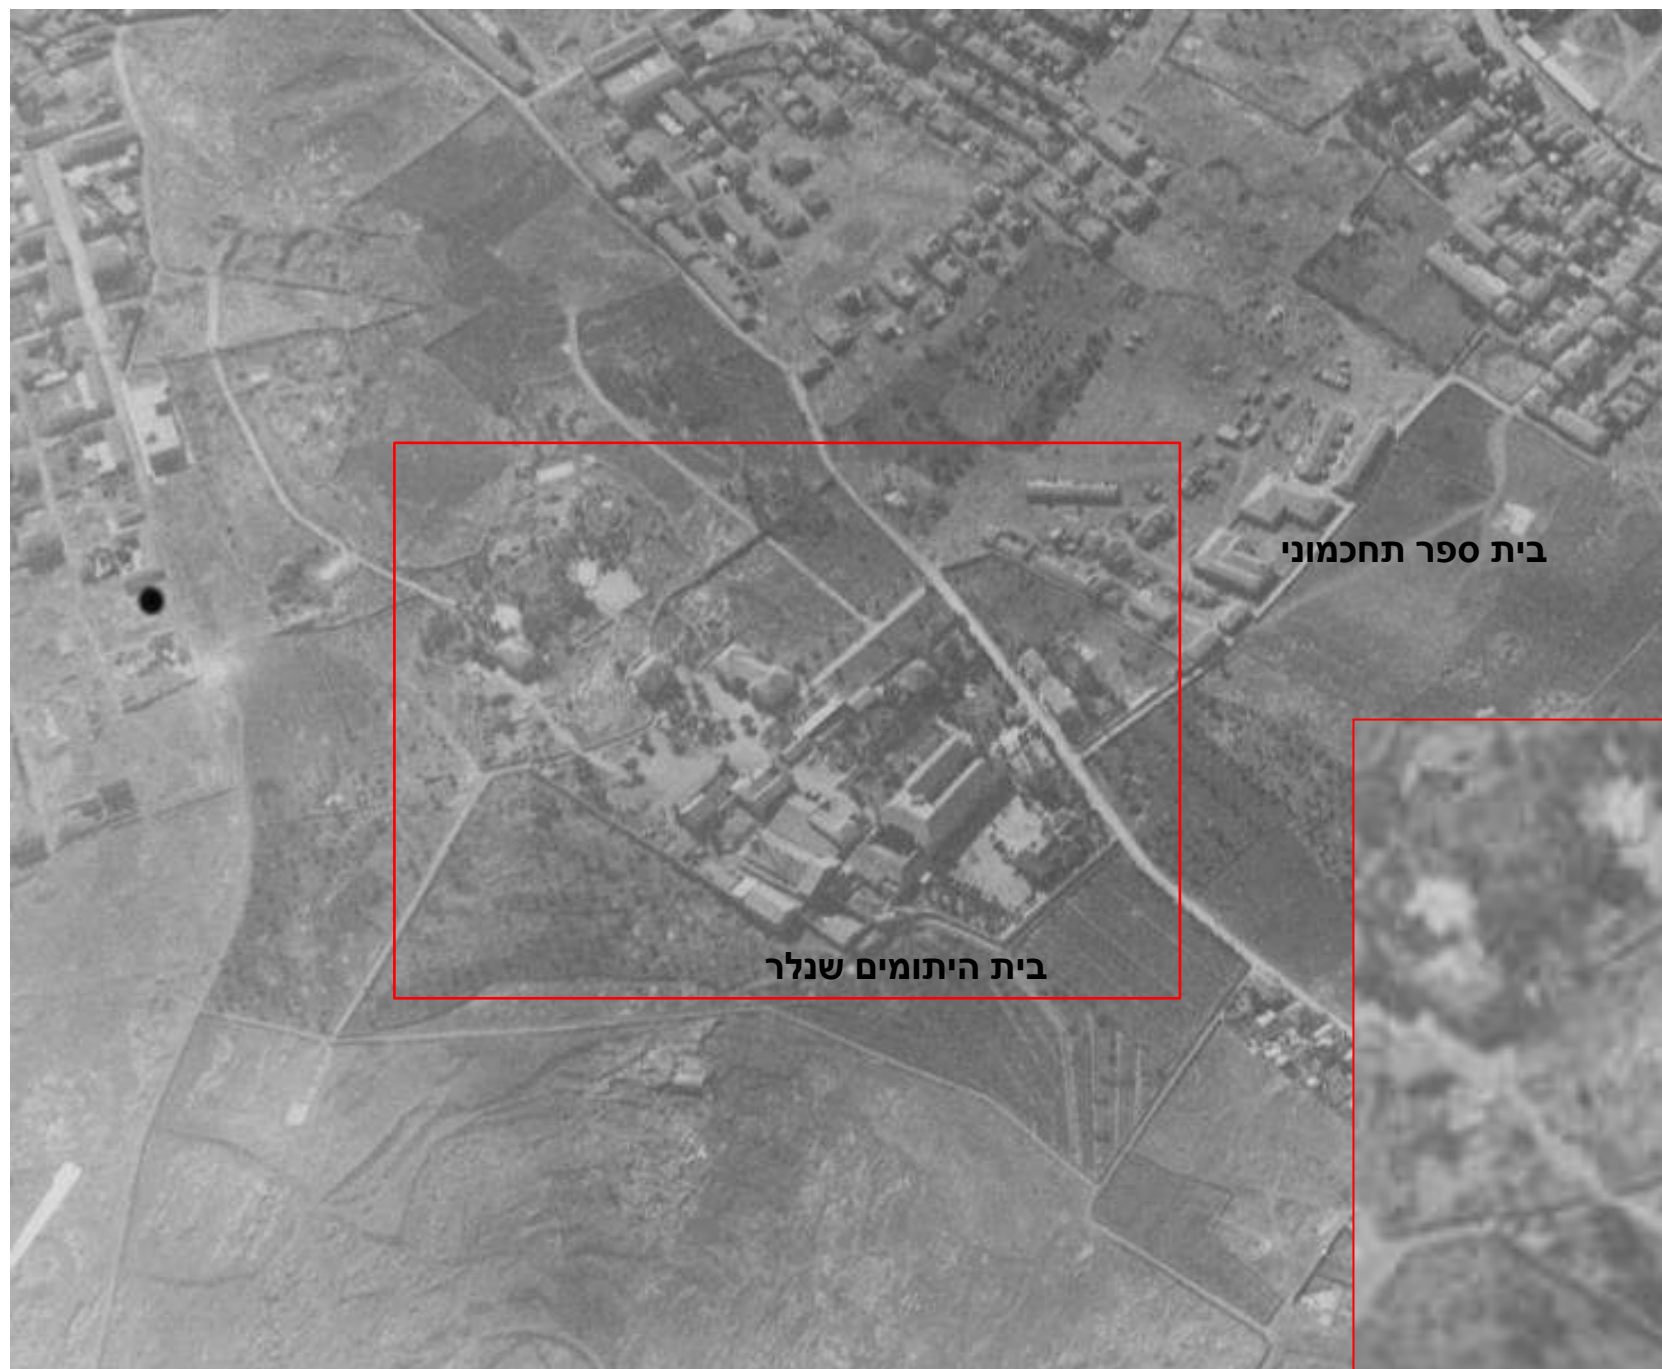
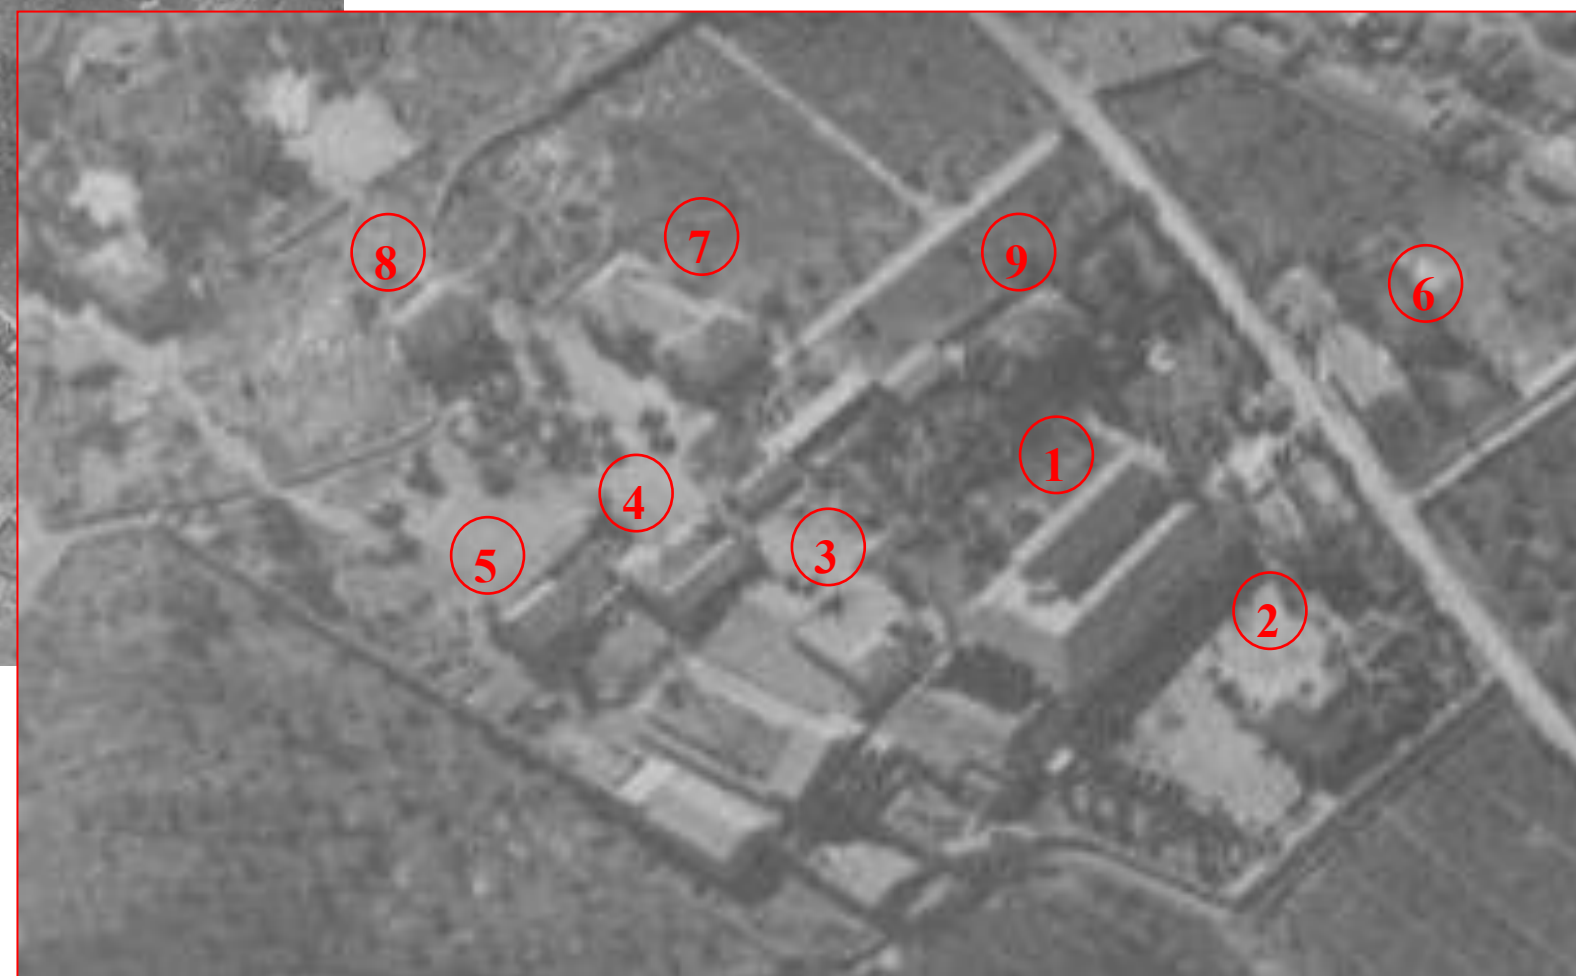
### תצלום חיל האוויר הגרמני, 1918

בתצלום ניתן לזהות את הבניין הראשי (1) ושתי חצרותיו, מעון העיוורים (2) מימינו, מרכז תשלובת התעשייה ובית הניהול (3) בפינה השמאלית-התחתונה ובהמשכו את המרכז הממונע הראשון (4). ליד המרכז הממונע נמצא הבית האדום (5). כמו כן ניתן לזהות שורה של בתי מגורים (6) שנבנו מחוץ לחומה ההיקפית של המתחם. משמאל לבניין הראשי במרחק מה ניתן לזהות את מעון המתלמדים (7) ומשמאלו את בית 'קונרטאל' (8).

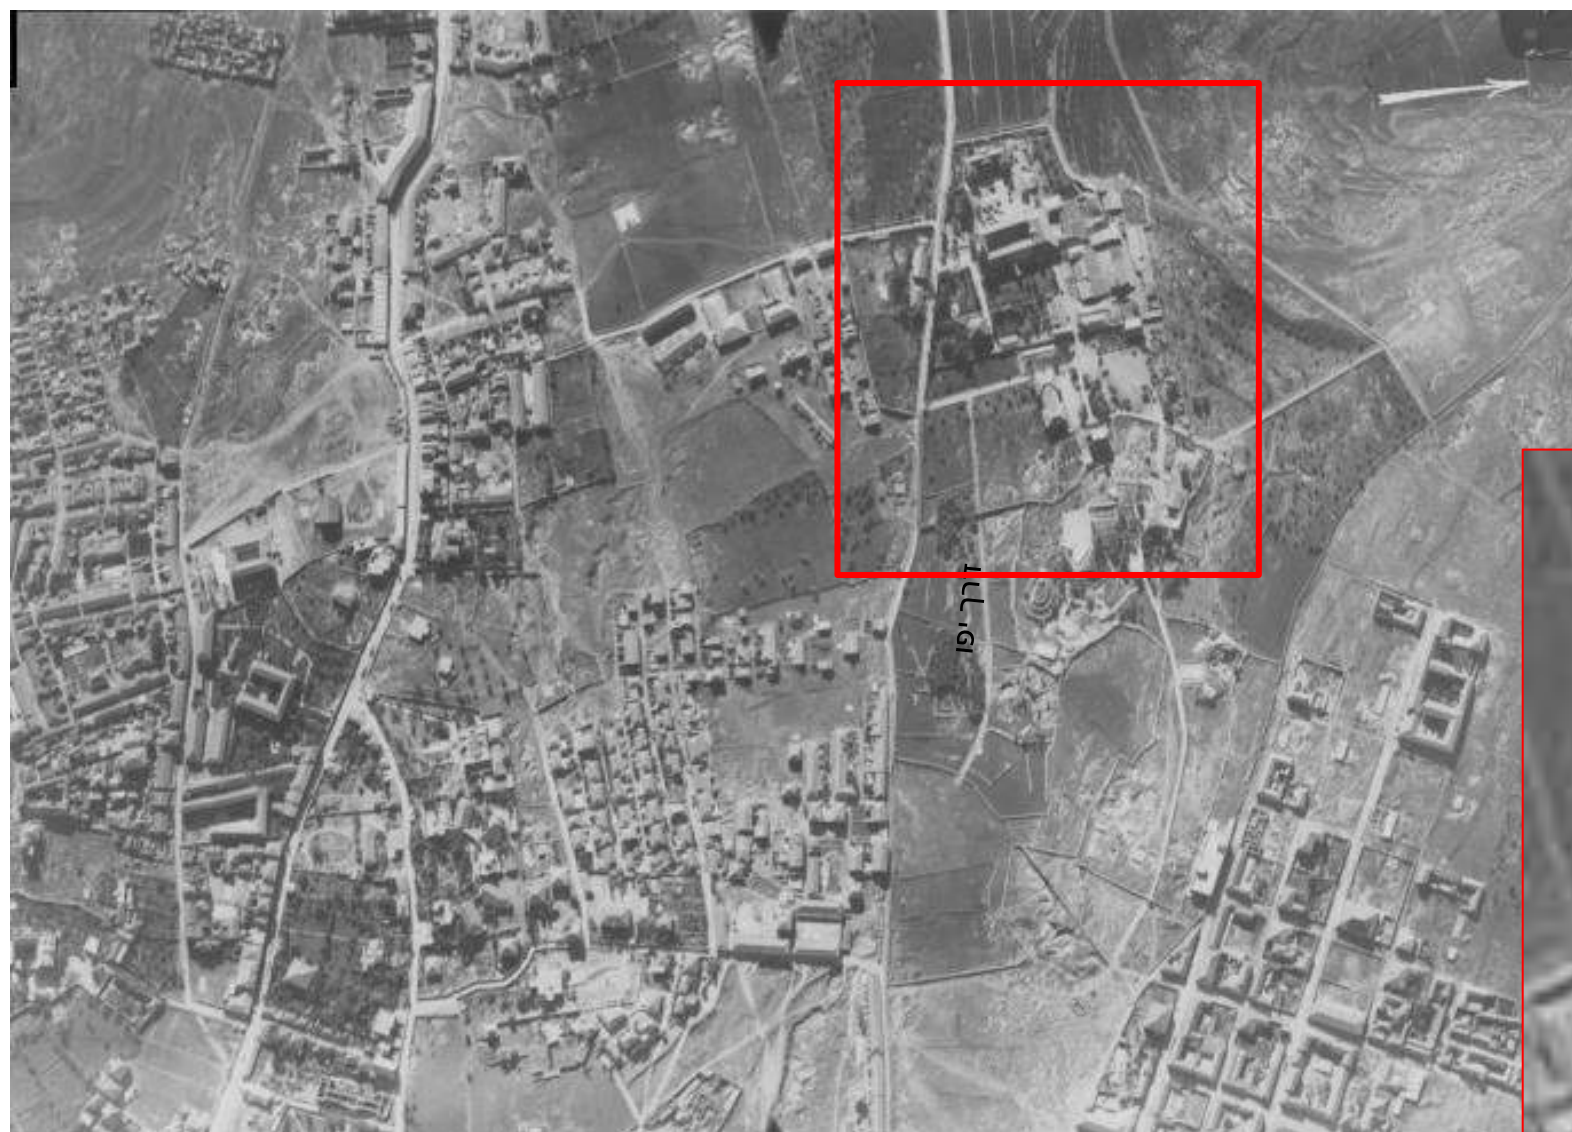
## תצלום חיל האוויר הגרמני, 1918

בתצלום ניתן לזהות את הבניין הראשי ושתי חצרותיו, מעון העיוורים מעליו ומרכז התעשיות עם בית הניהול מימין לו. ליד מרכז התעשיות ניצבים מרכז המינוע והבית האדום ובהמשכם מעון המתלמדים ו'בית קורנטאל'. ניתן לזהות שורה של בתי מגורים מחוץ לחומה ההיקפית של המתחם.

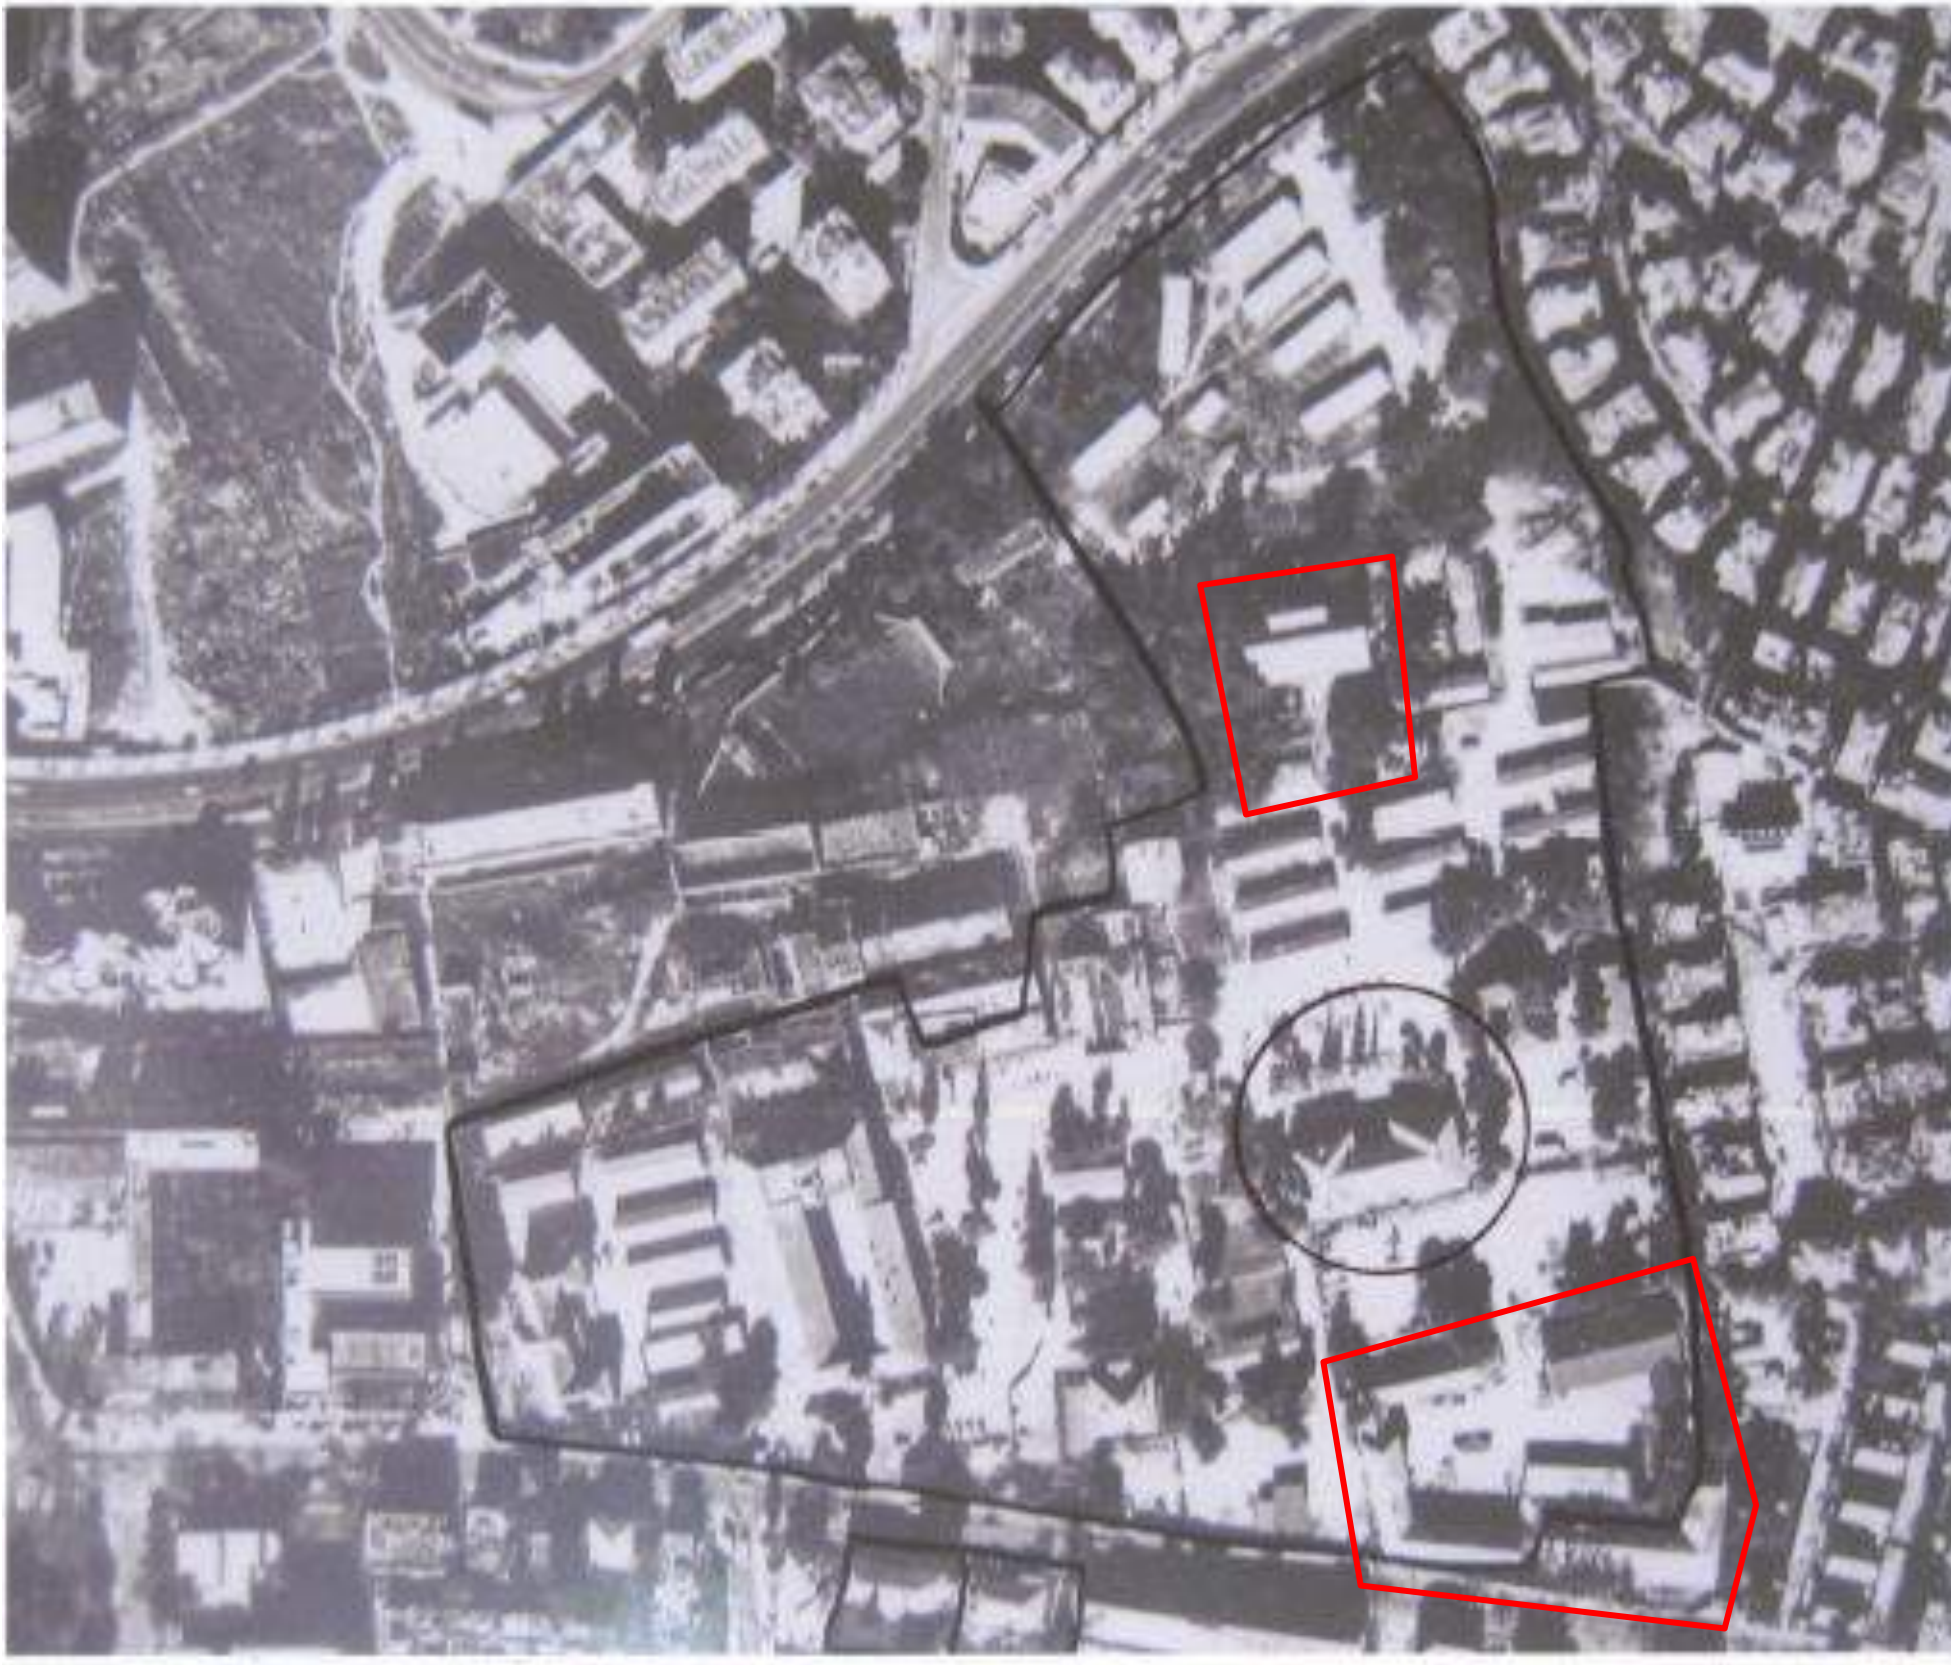
מתחם שנלר (מסומן בקו שחור) שימש בתקופה זו כמחנה צבאי.

בתצלום ניתן לזהות את הבניין הראשי ואת מעון העיוורים לשמאלו. מרכז התעשיות עומד באופן חלקי בפינה הימנית העליונה של הבניין הראשי אך המרכז הממונע ניצב בשלמותו. כן ניתן לזהות את הבית האדום, את מעון המתלמדים ואת 'בית קורנטאל' (מוקף בשחור). שורה של בתי מגורים מחוץ לחומת המתחם מסומנים בריבועים שחורים. בפינה המזרחית התחתונה של המתחם (מוקף באדום) עומד מרכז הסדנאות החדש שהוקם סביב 1930. בחלקו הצפון-מזרחי של המתחם ניתן לזהות את 'מעון הבנות' (מוקף באדום) שבנייתו הסתיימה ב-1934.

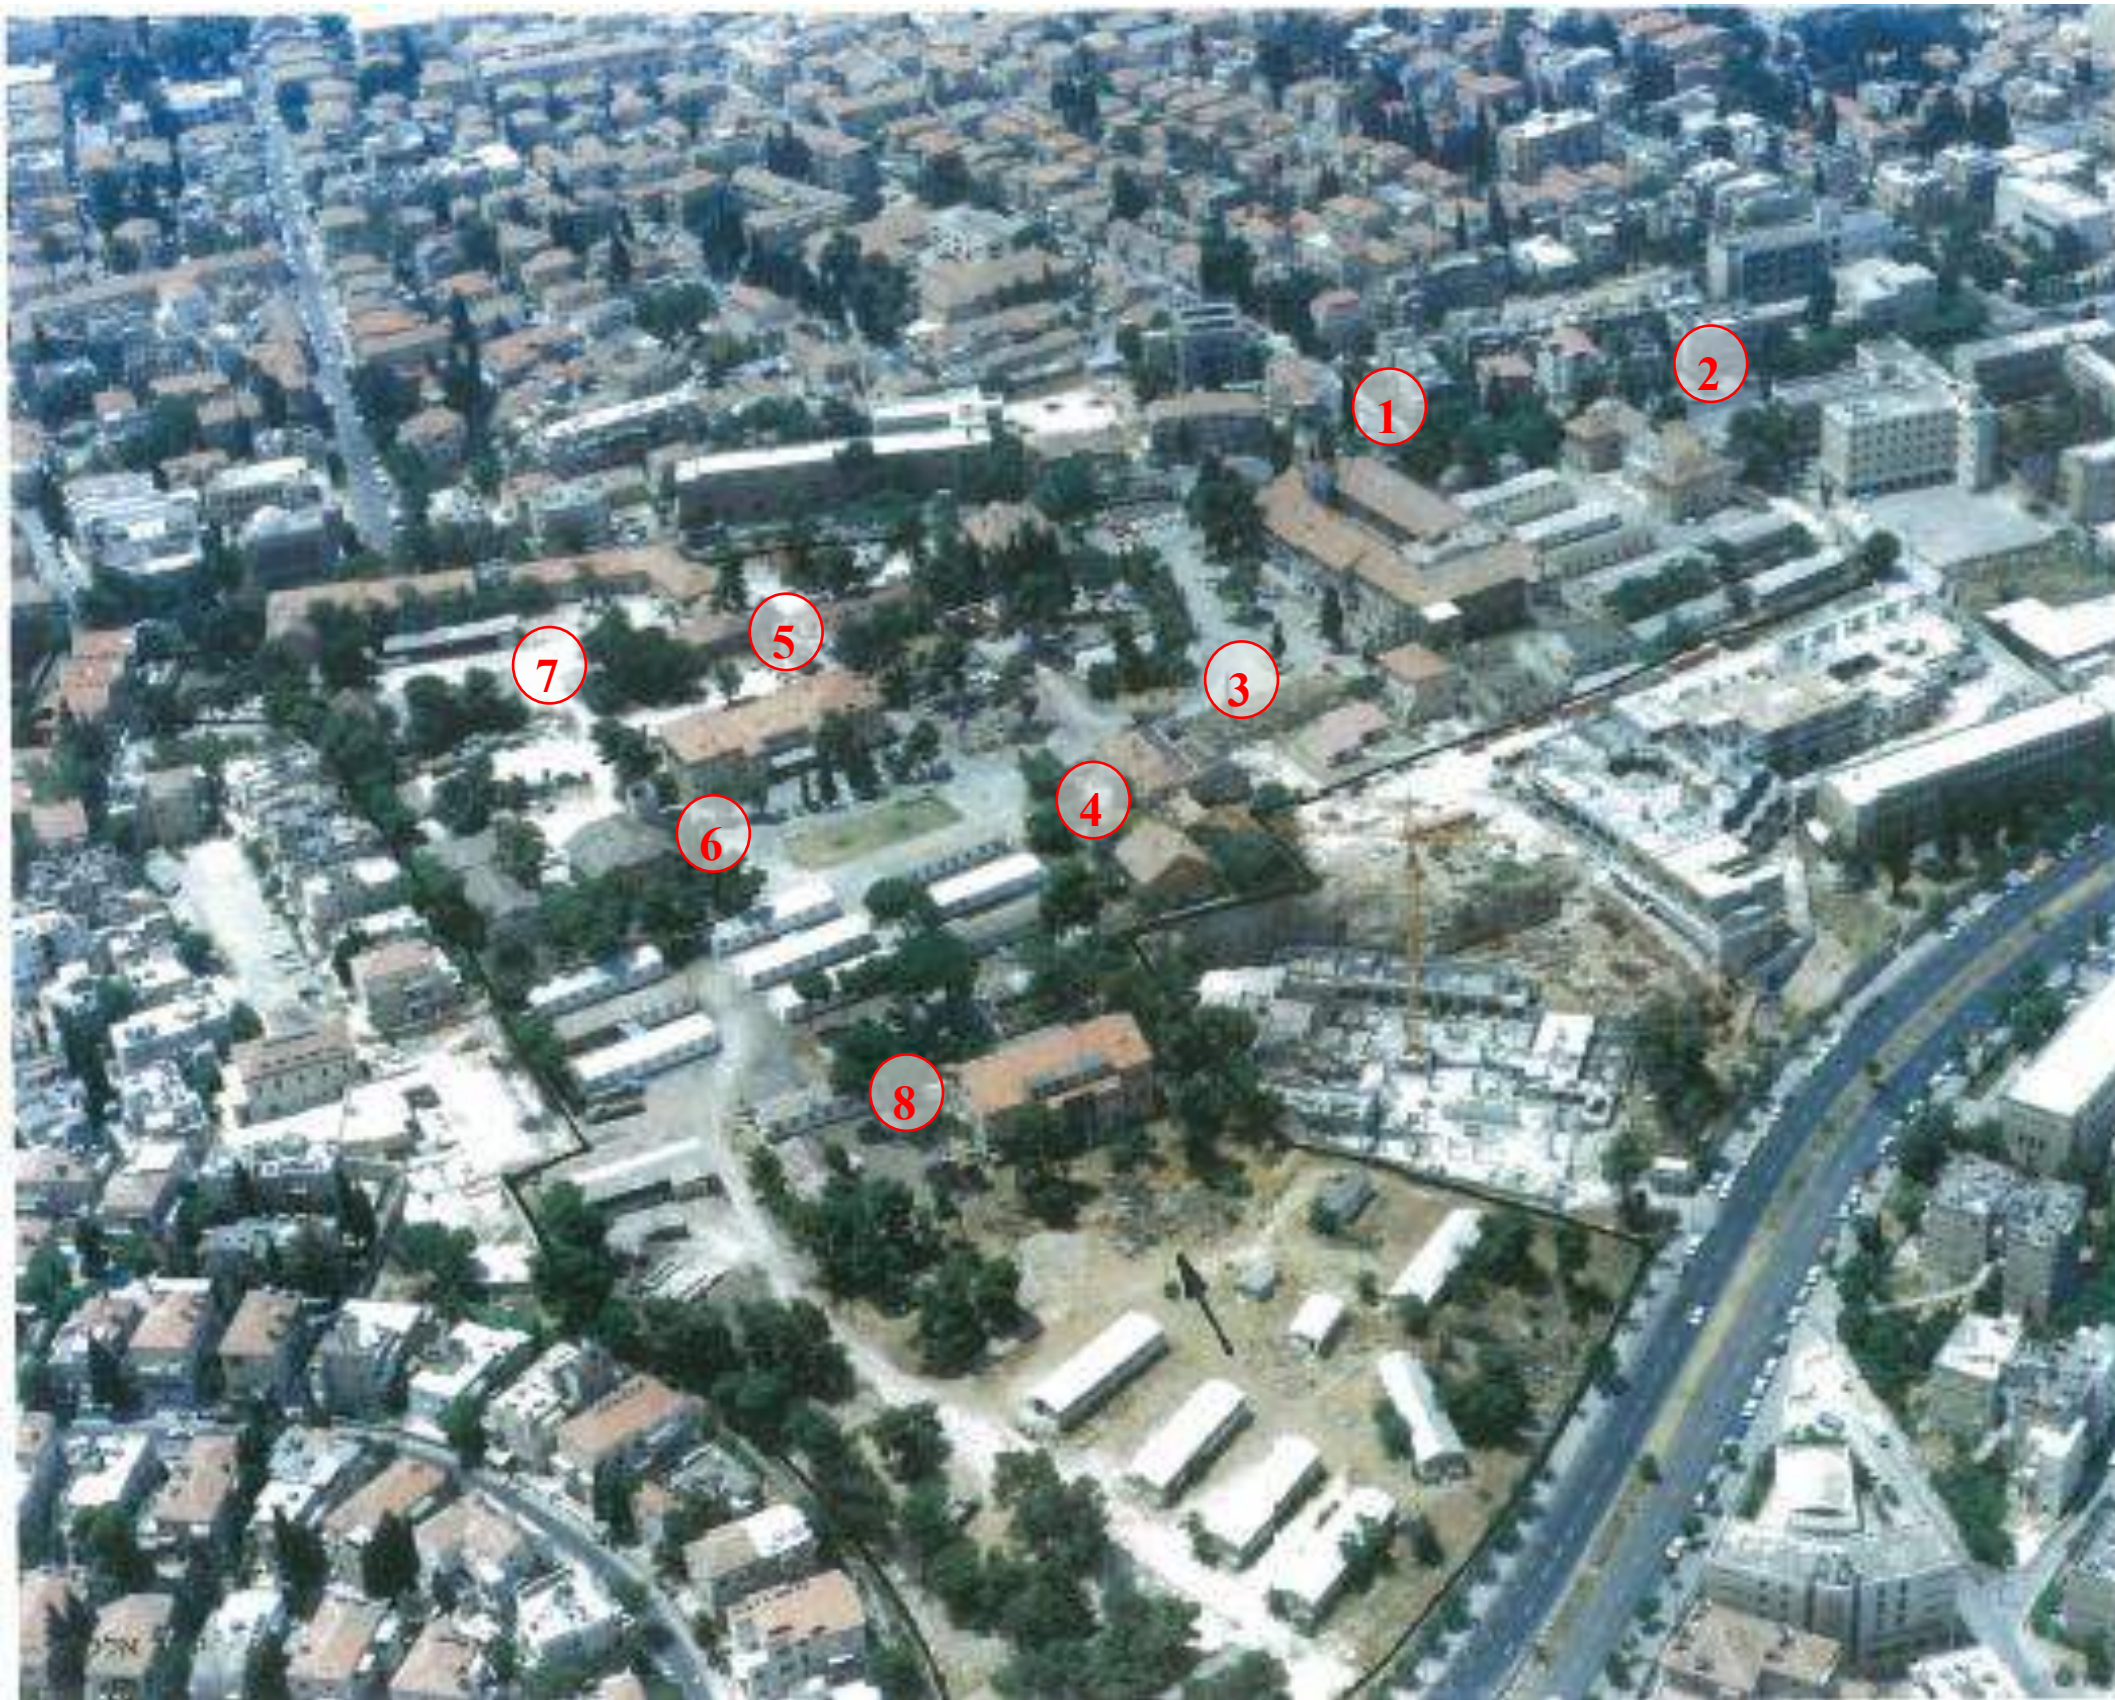
מבט לכיוון דרום: מתחם שנלר (מסומן בקו שחור) שימש בתקופה זו כמחנה צבאי. בתצלום ניתן לזהות את הבניין הראשי (1) ואת מעון העיוורים (2). מרכז התעשיות והמרכז הממונע בפינה השמאלית התחתונה של הבניין הראשי (3). כן ניתן לזהות את הבית האדום (4), את מעון המתלמדים (5) ואת 'בית קורנטאל' (6). בפינה השמאלית העליונה נמצא מרכז הסדנאות החדש (7) ובפינה השמאלית התחתונה 'מעון הבנות' (8).

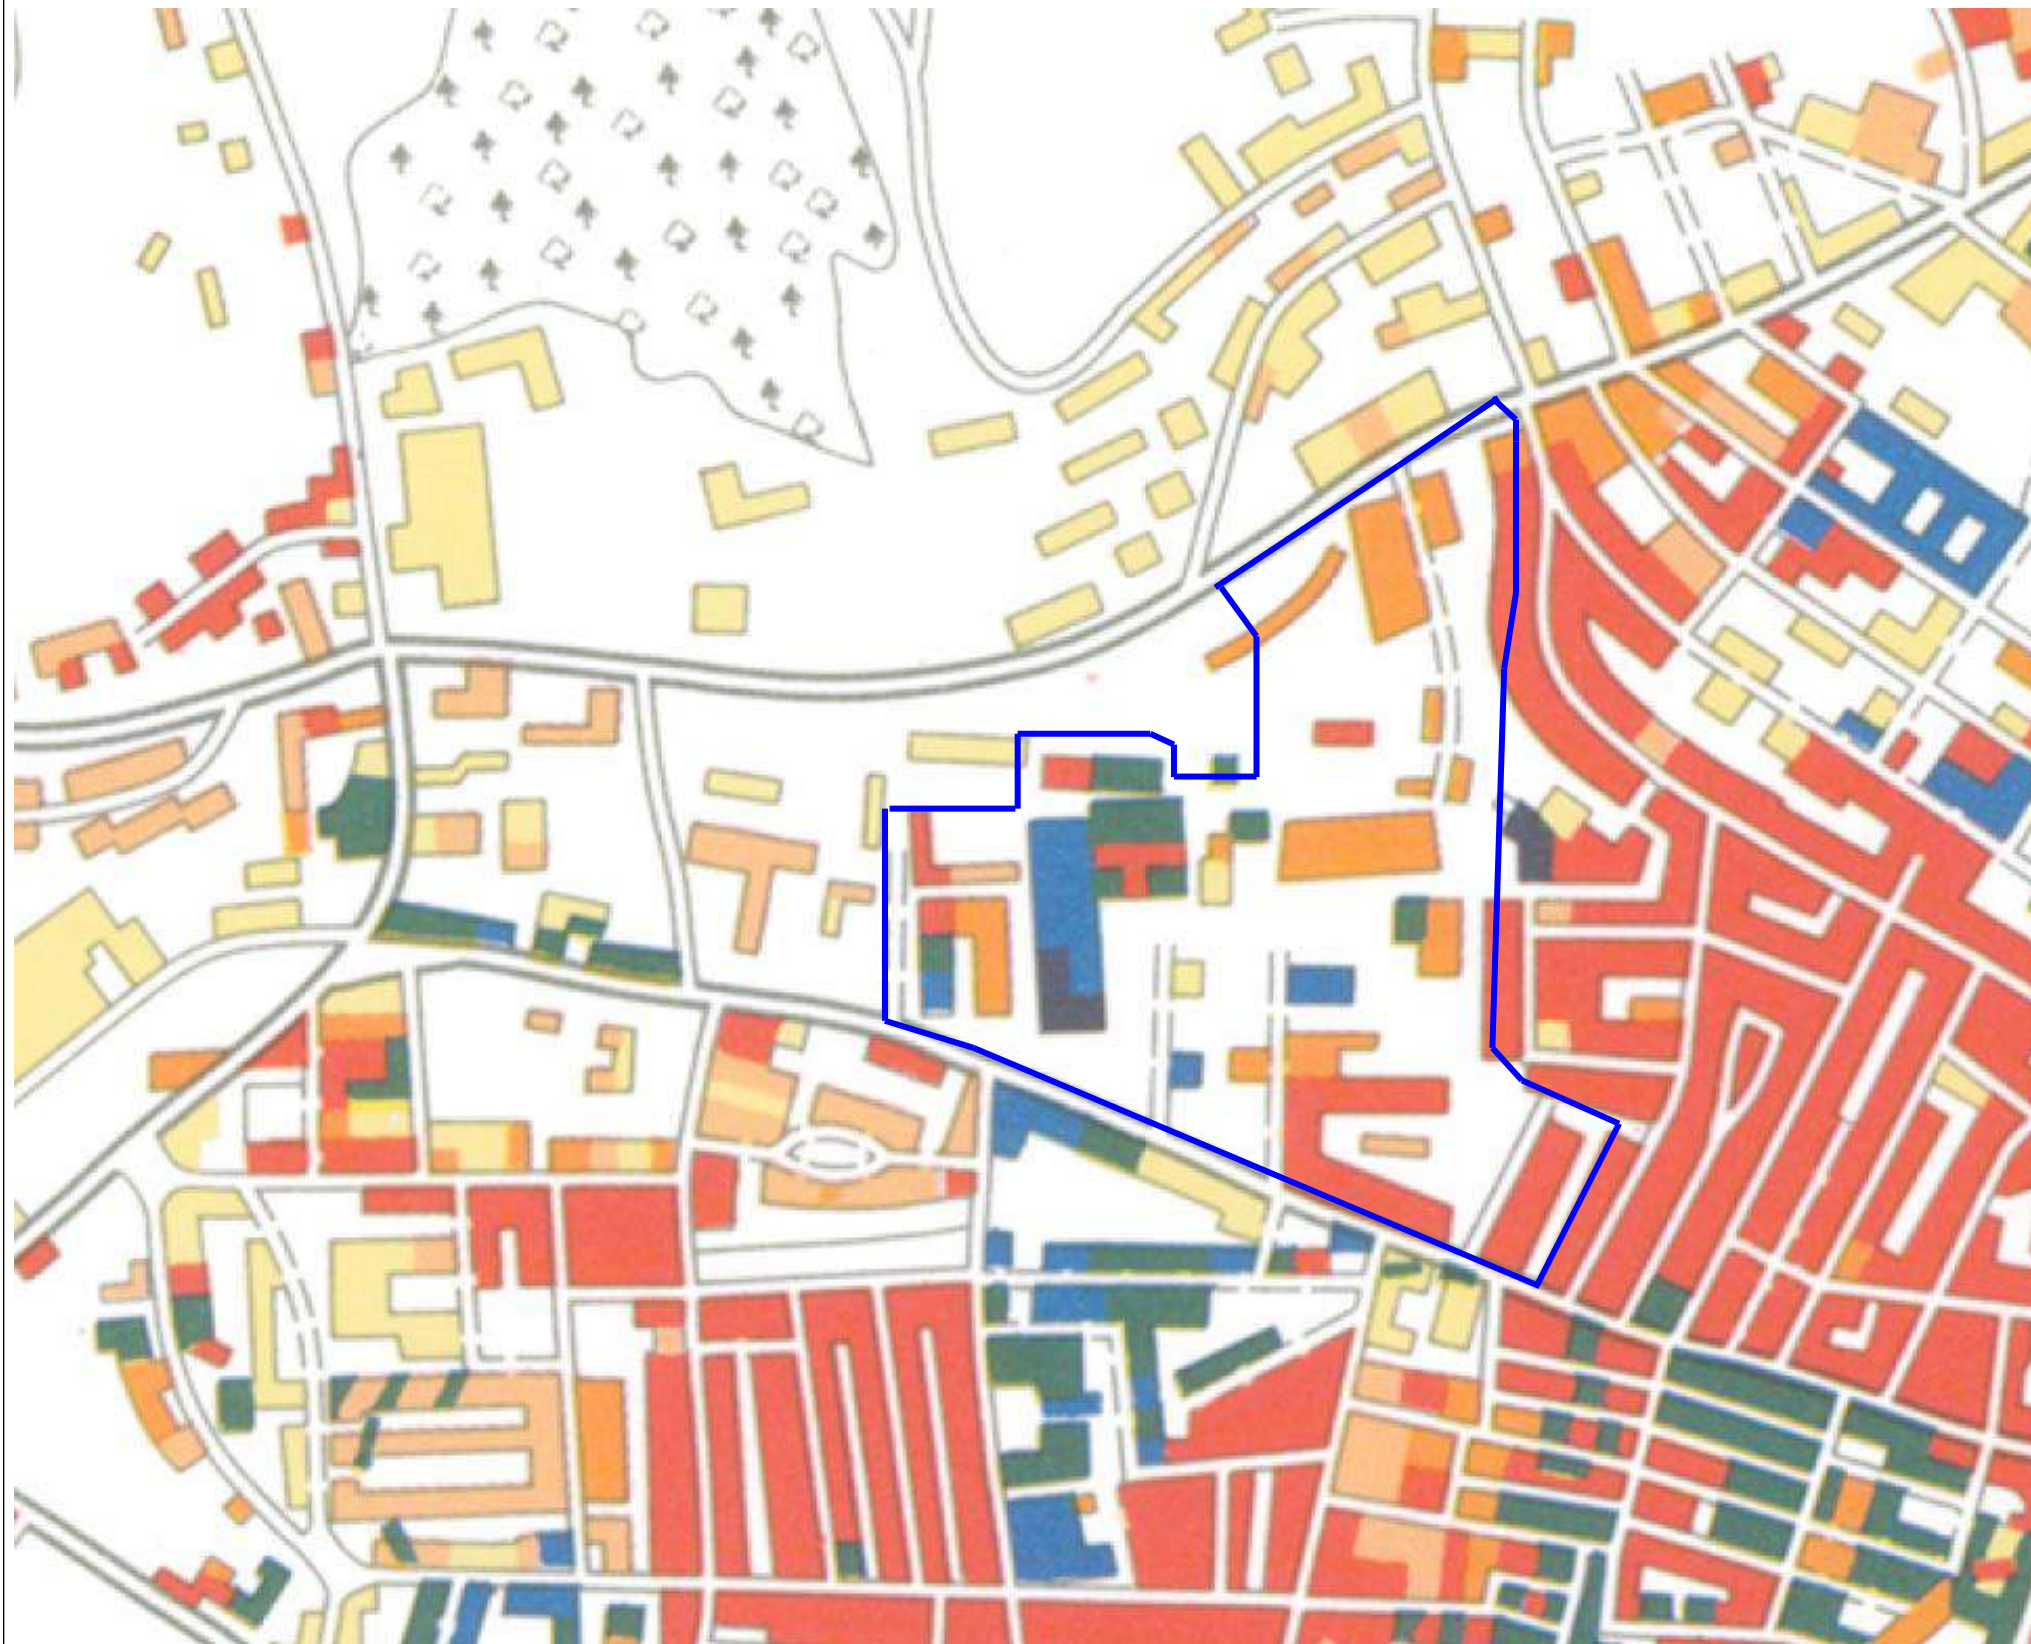
### 6.1 התפתחות השטח הבנוי 1840-1967

מתחם שנלר הוקם בשלהי התקופה העות'מאנית כתחנת מיסיון מטעם ארגון שוויצרי. התפתחות המתחם נעשתה בשני גלים: (1) מאמצע המאה ה-19 עד עשורה האחרון – תקופה בה פעל המתחם כמוסד חינוכי ייחודי מסוגו בארץ – ו-(2) מסוף המאה ה-19 עד ערב מלחמת העולם הראשונה – תקופה שבה המתחם קיבל אופי עירוני-שכונתי.

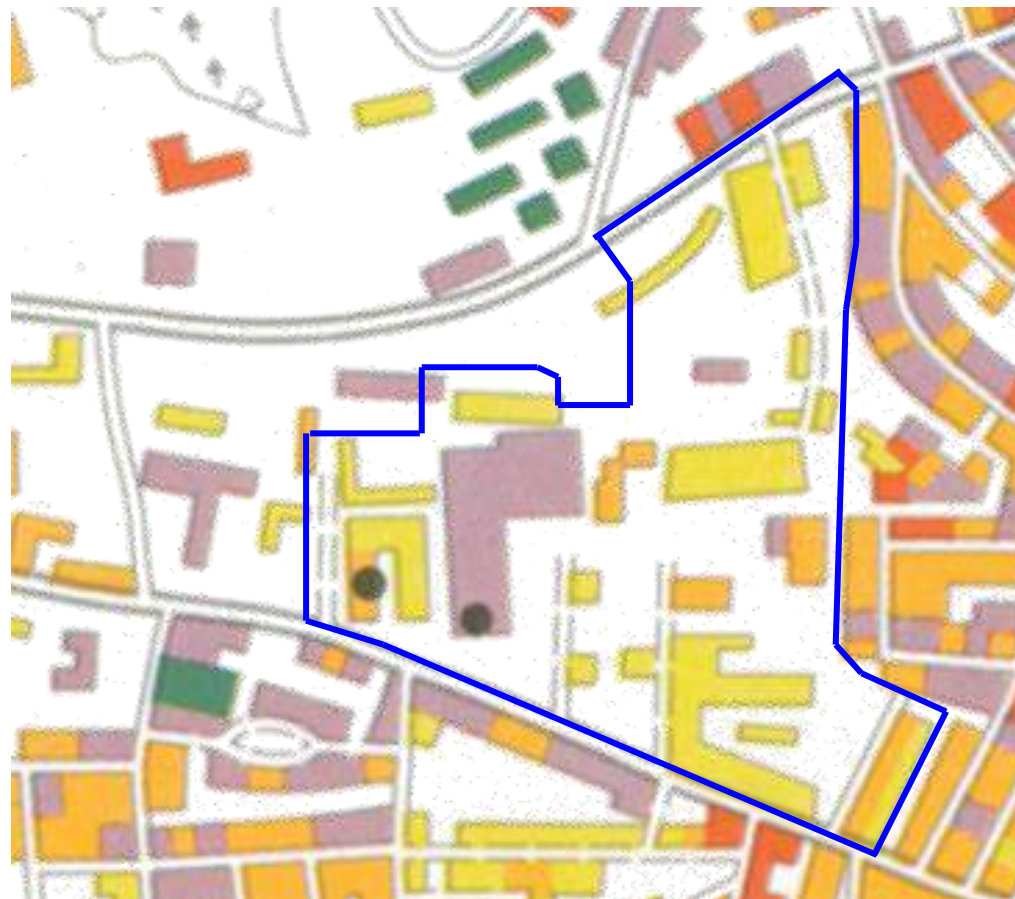
מספר הקומות, 1967, NUMBER OF FLOORS

כלל המבנים בשטח המתחם נבנו בטווח גובה של קומה אחת עד שלוש קומות, כשישנם שני מגדלי צריחים.

ניתן לראות כי בחלוף השנים גובה הבנייה הממוצע נשמר ואולם במרבית המבנים נבנו קומות נוספות, עדיין בטווח של קומה אחת עד שלוש קומות.

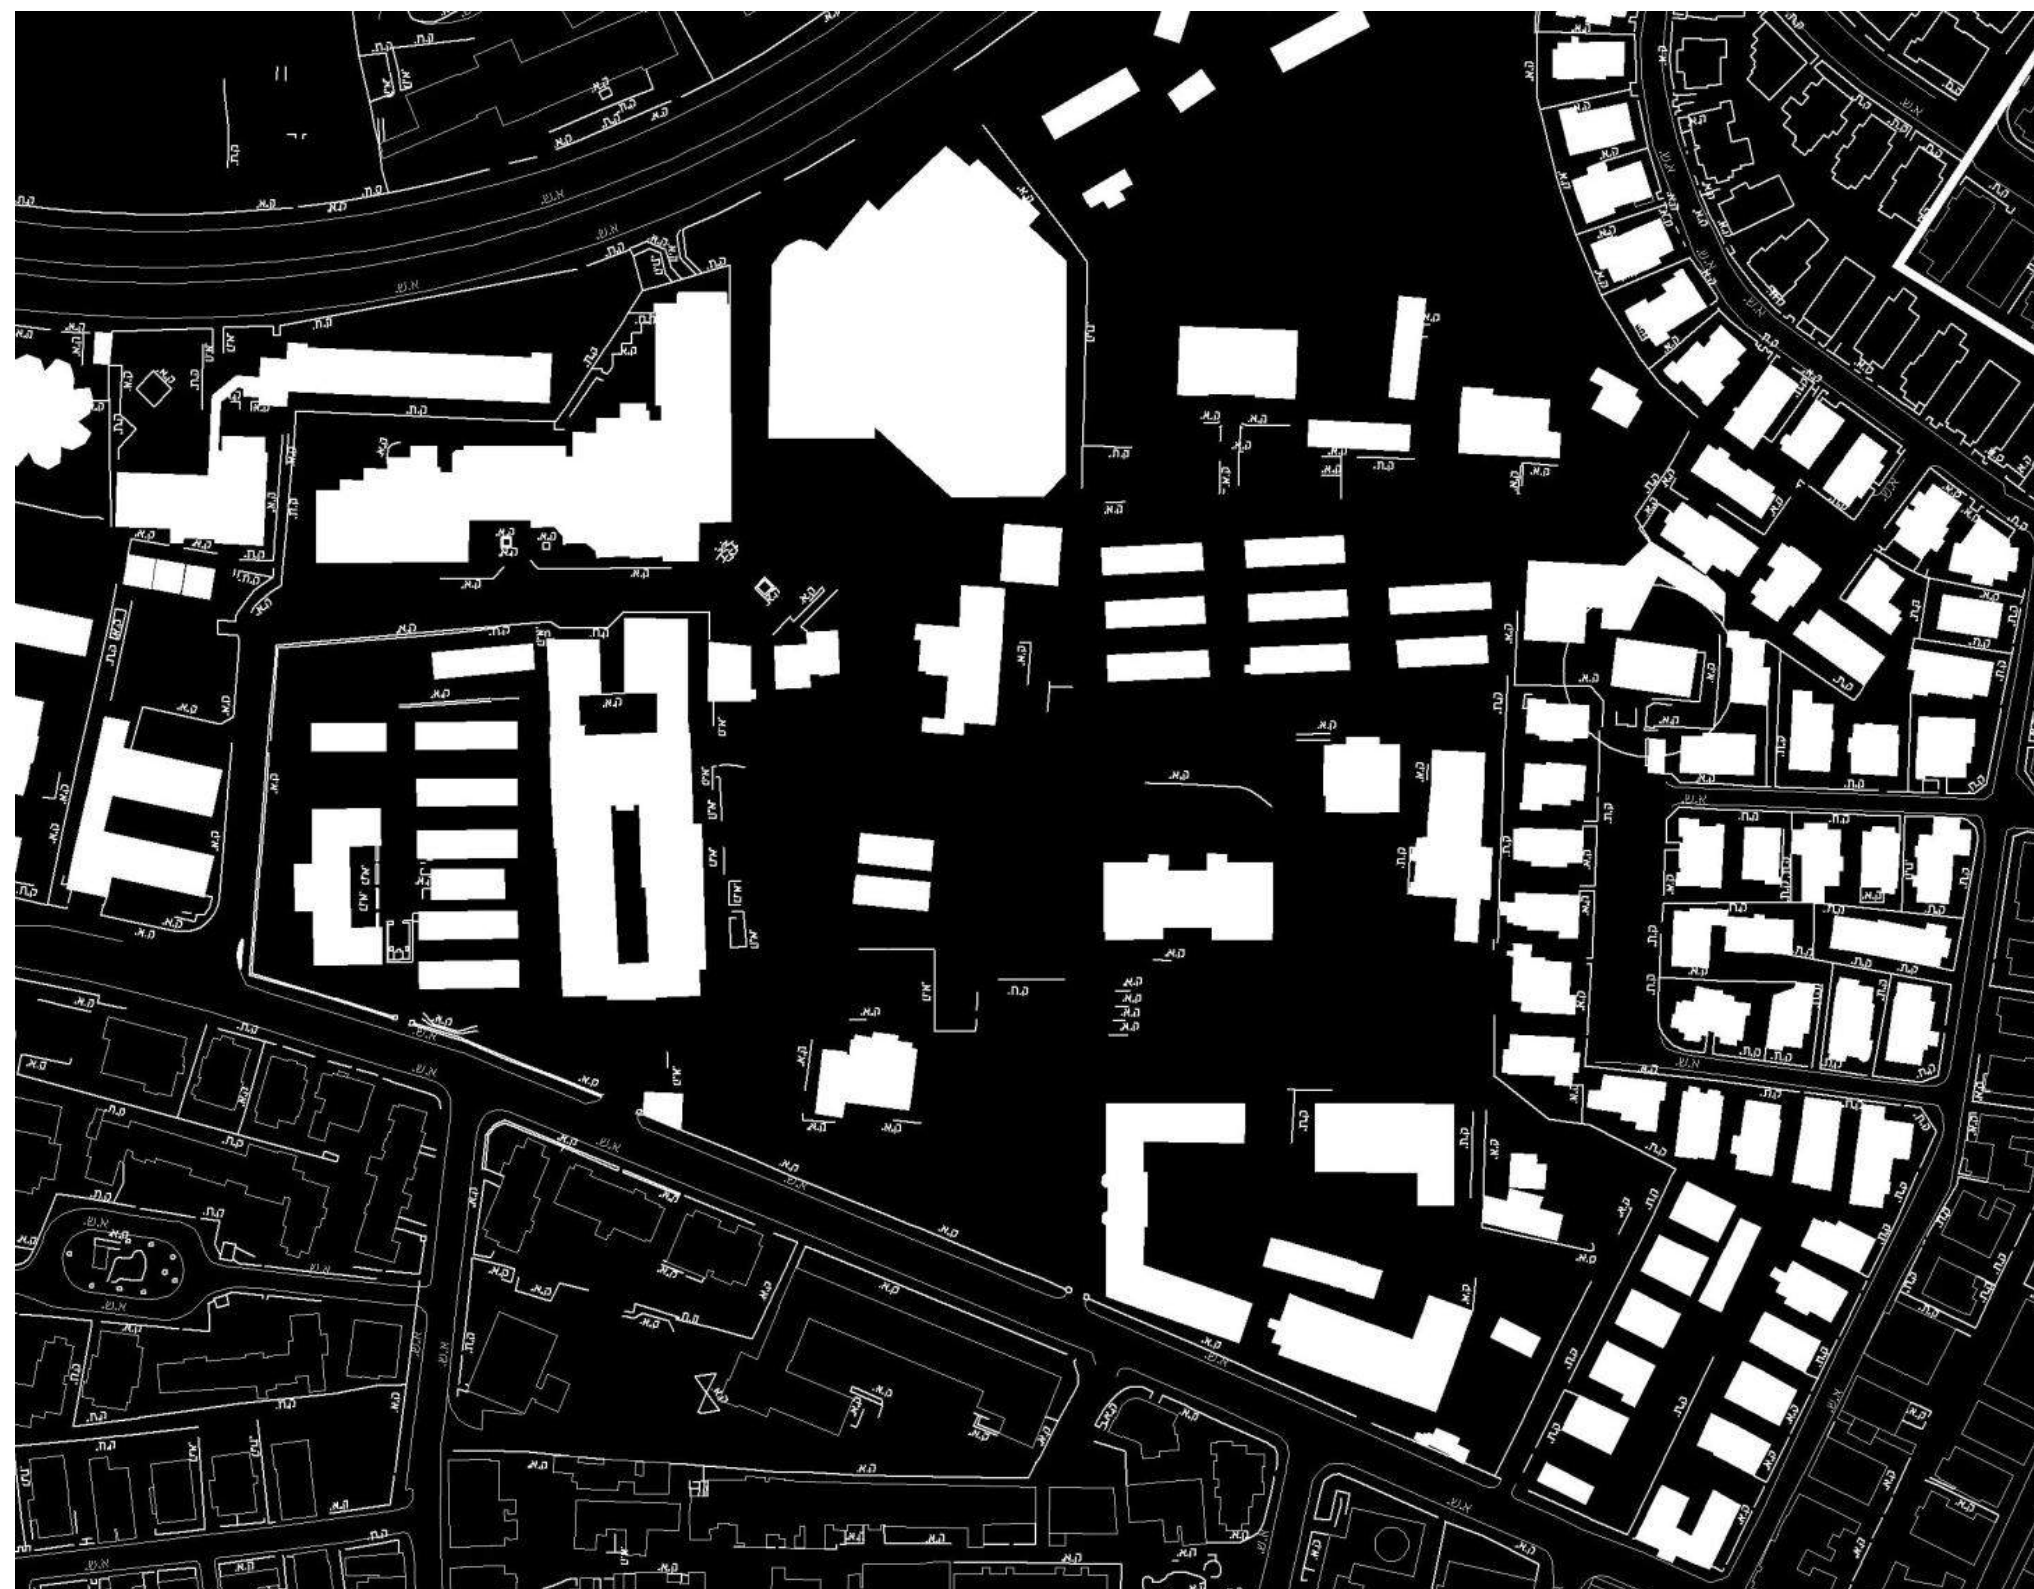
## 7.2 ניתוח בנוי-פנוי

פנוי (מסומן בכחול): 82%

בנוי: 18%
