# תיק תיעוד מתחמי: מתחם שנלר

עורך תיק התיעוד: שפירא אדריכלים  
מזמין: מחלקת שימור עיריית ירושלים  
תאריך: יוני 2015

# הקדמה

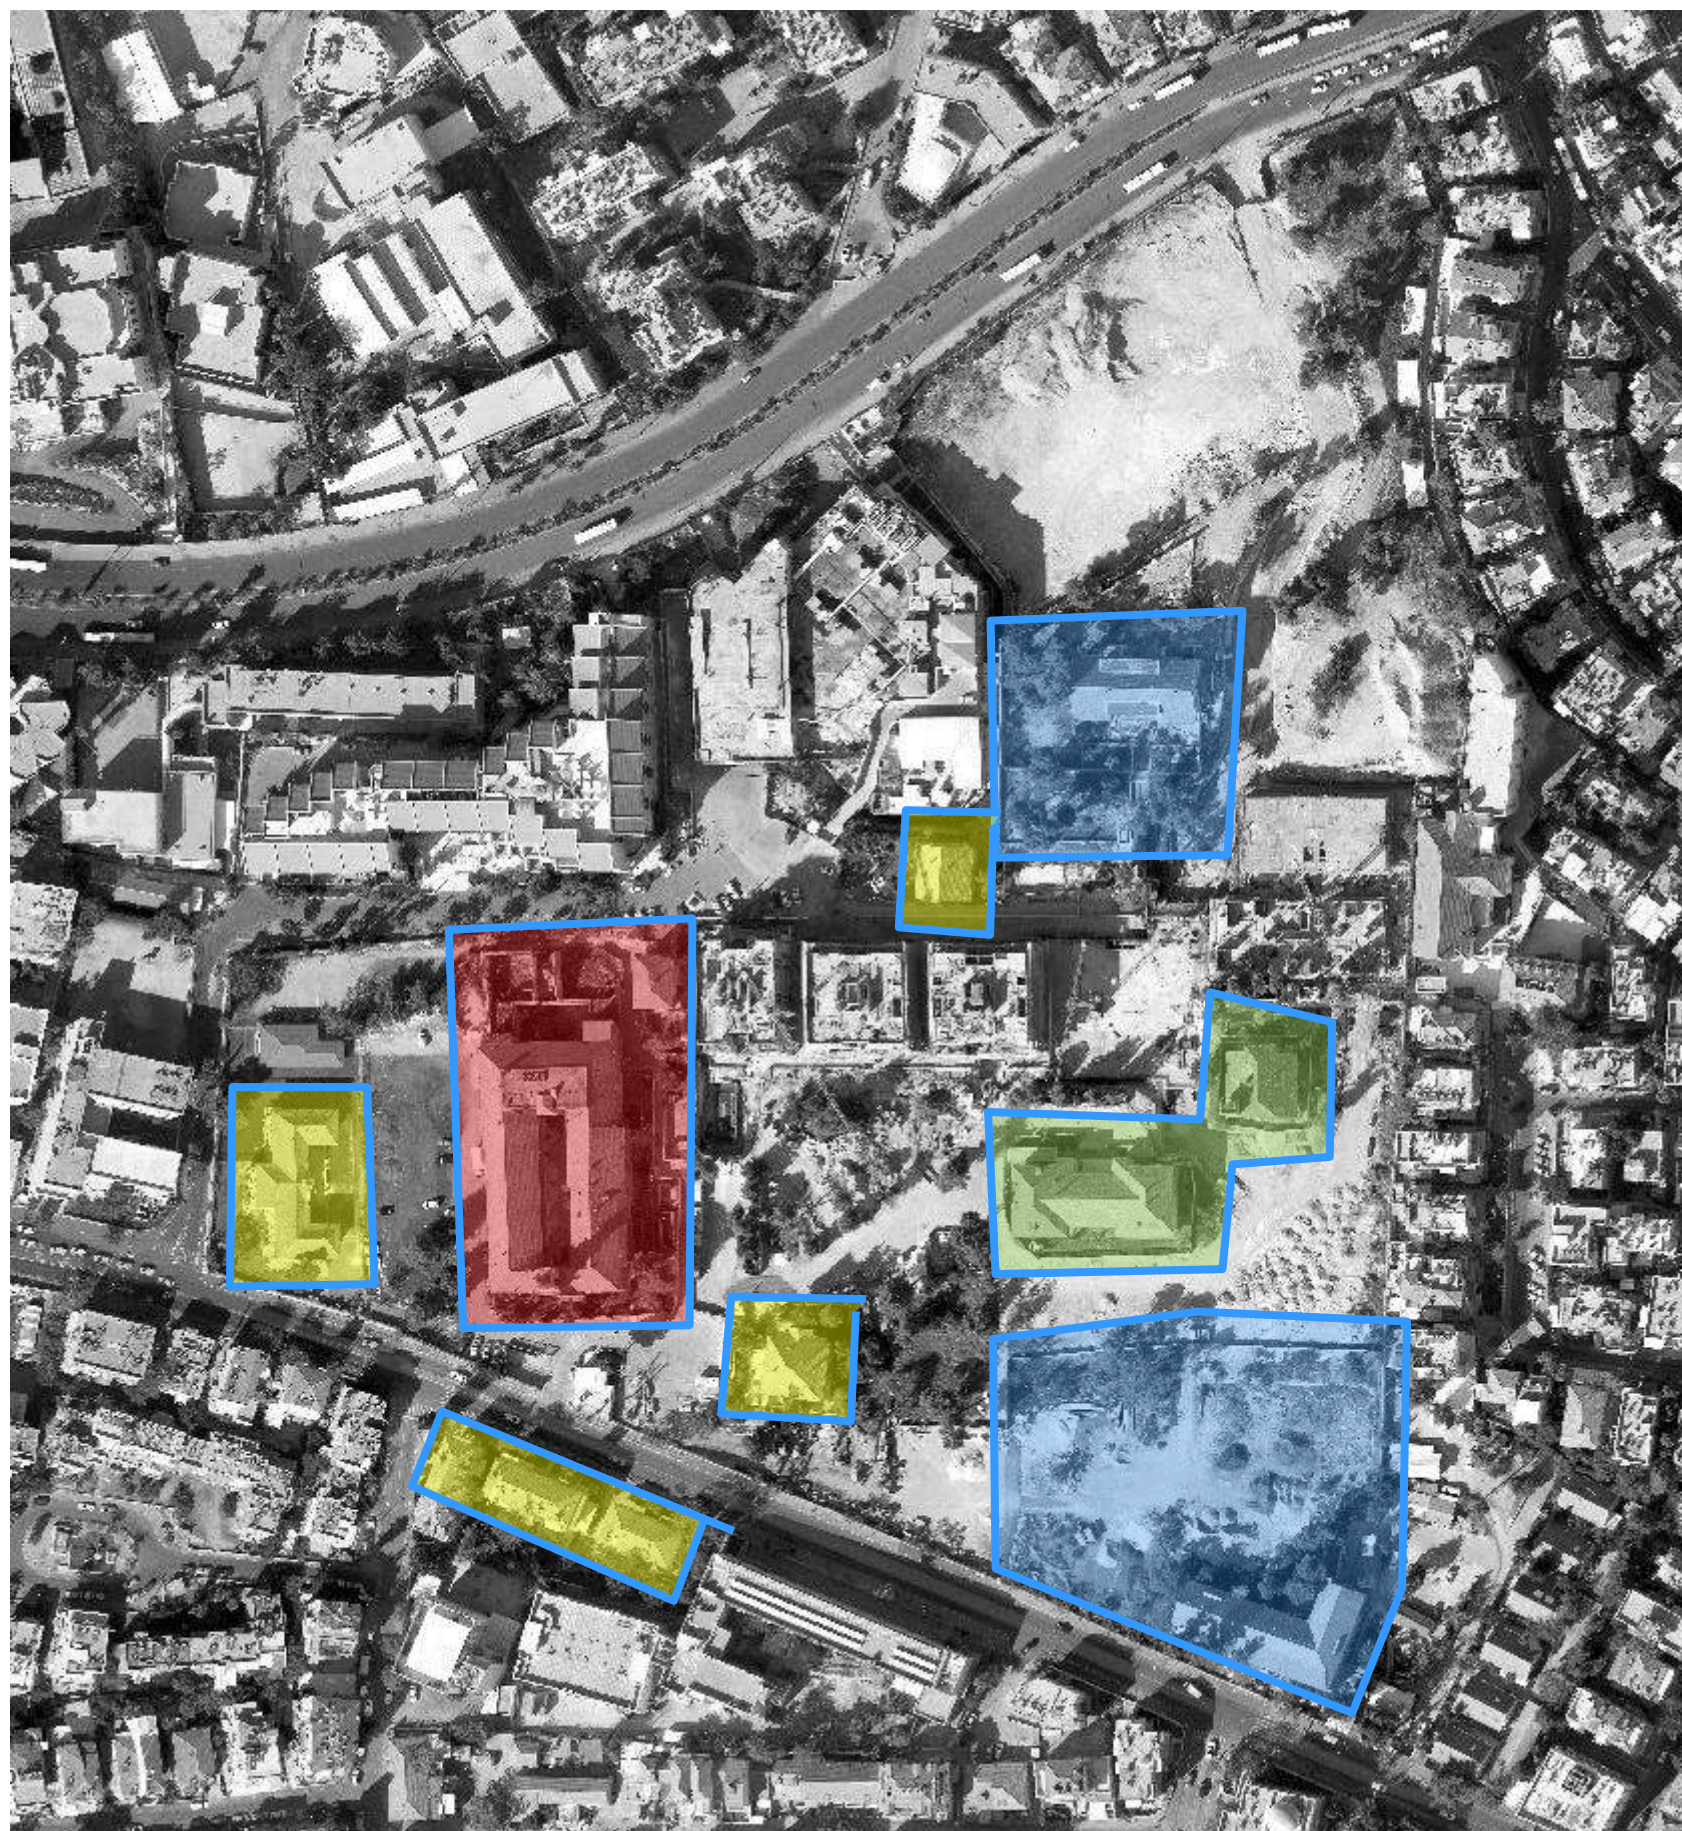
### 8.1 היסטורי

הגרעין ההיסטורי של המתחם הוא הבניין הראשי. מבניין זה, שעבר שינויים רבים (כולל תוספות ובנייה מחדש לאחר השריפה של תחילת המאה ה-20) צמח והתפתח כל המתחם. המרכז הממונע הראשון הוא חלק מהגרעין ההיסטורי של המתחם.

בשנים שלאחר הקמת 'בית היתומים הסורי' נוספו מבנים לכיתות לימוד ולמעונות וברבות השנים נוספו מבני מגורים נוספים.

עם התפתחות 'בית היתומים' והתרחבות תחומי הלימוד וענפי המקצוע הנלמדים במוסד נוספו מעונות נוספים וכן מרכז תעשיות.

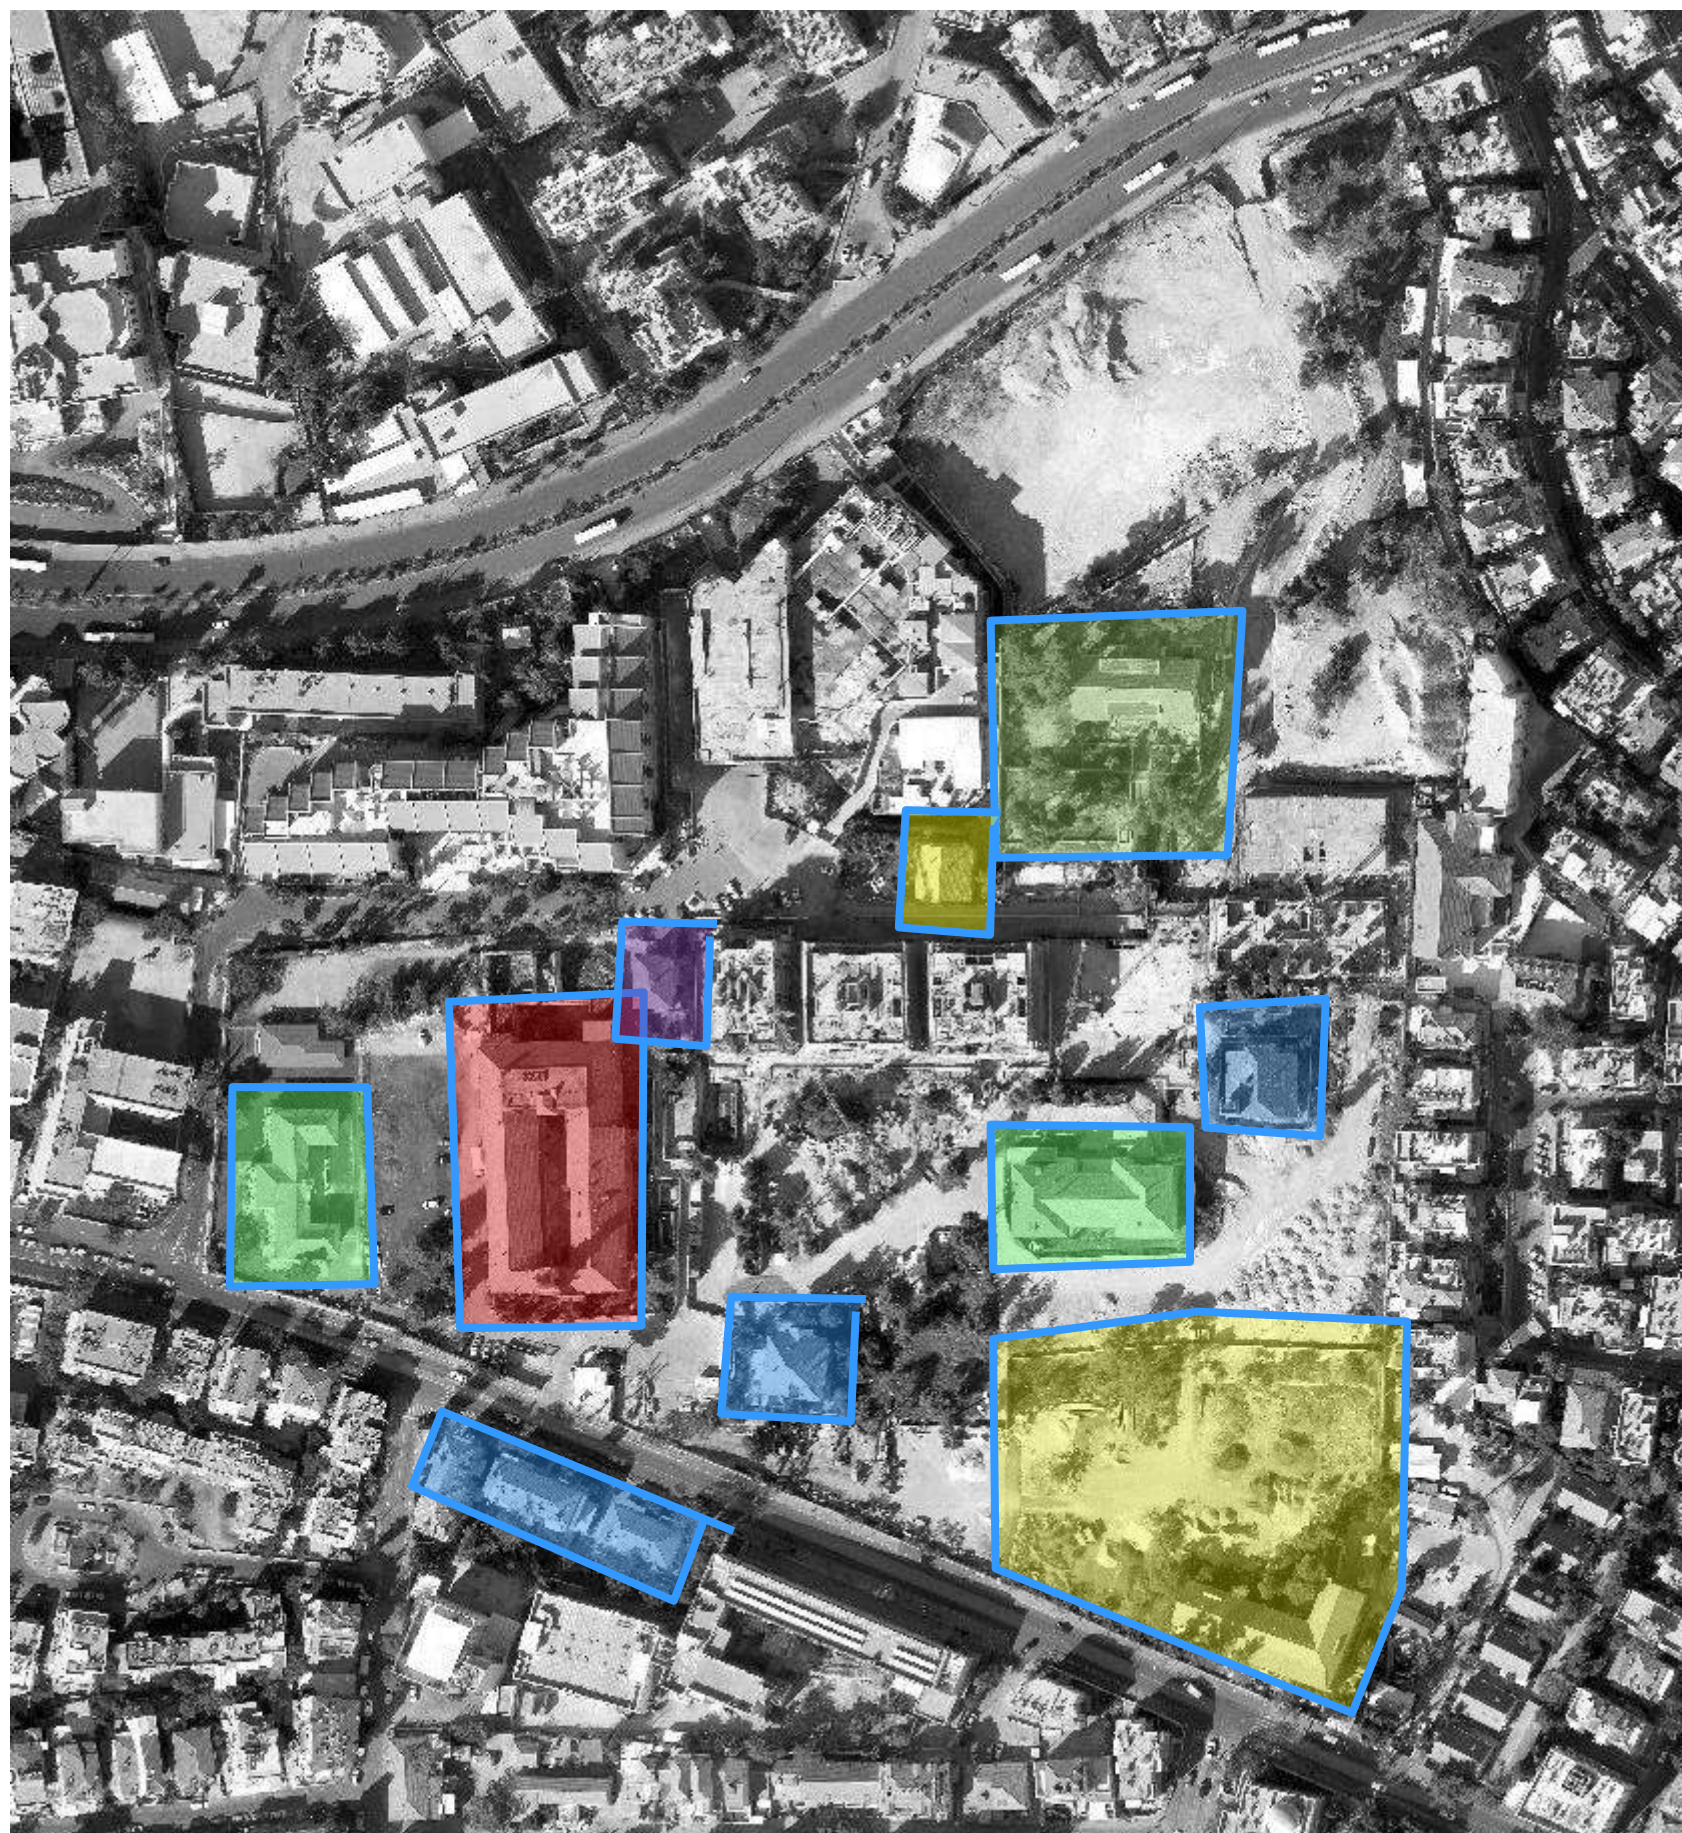
## 8.2 שימושים

מתחם שנלר התחיל מגרעין מצומצם של בית משפחה ומוסד חינוכי קטן והתפתח לכדי שכונה של ממש הכולל מגוון רחב של מבנים בשימושים שונים.

המתחם כלל בתוכו: מוסד חינוכי, בתי מלאכה ותעשייה, מעונות מורים ותלמידים, בתי מגורים ומרכזי ניהול.

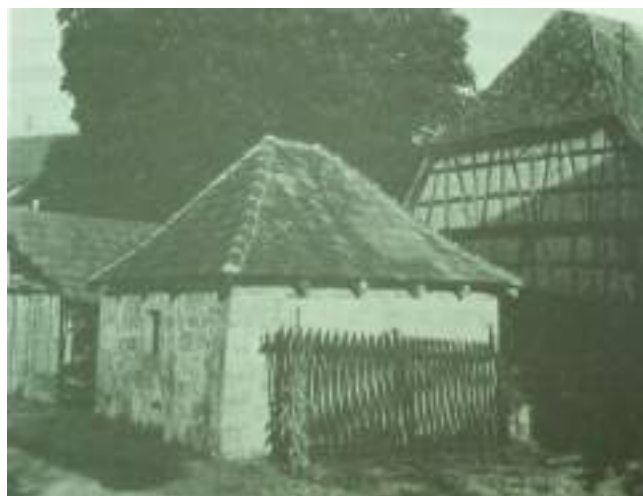
מאפיה ציבורית באזור טיבויגן  
יש לשים לב לעיבוד הגס בקירות ולסיתות המעודן  
בפינות הבית ובפתח החלון

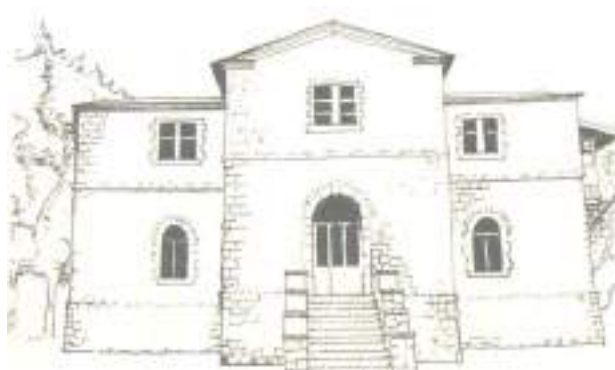
בית הספר הטמפלרי ("ליצאום")  
הכניסה בחזית מודגשת ע"י גמלון ובהבלטת  
הכניסה ממישור החזית. בנוסף לכך קומת  
המרתף מודגשת ומפלס הכניסה מוגבה

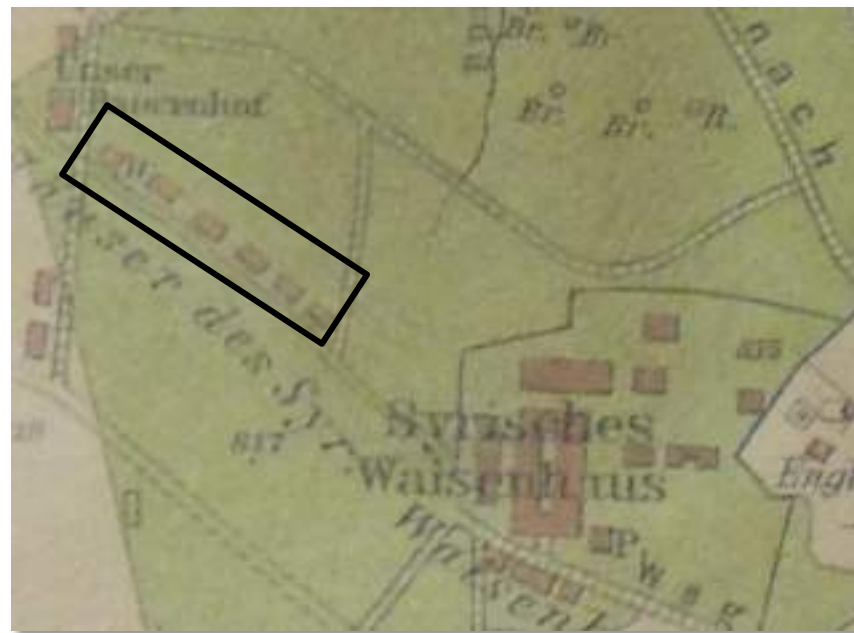
מבני מגורי הסגל בקצה המערבי של המתחם מסומנים. ניתן לראות את העורף החקלאי. מפת קונרד שיק, 1895

במתחם שנלר קיימים שני תתי-מתחמים הבנויים בדגם המזכיר את "כפר הרחוב" הגרמני, דגם שהופיע גם במתחמי טמפלרים שונים ברחבי הארץ: האחד הוא המתחם בו נמצא כיום "המכון הגיאולוגי", והשני הוא מתחם בתי המורים, בקצה רחוב מלכי ישראל, שהיווה בעבר חלק ממתחם שנלר אולם כיום אינו נמצא בגבולות התכנית. שני המתחמים נבנו במקור כמבני מגורי סגל. טיפולוגיית "כפר הרחוב" נבנתה בארץ על ידי מתיישבים גרמנים, בעיקר טמפלרים, אך לא רק. מבנה זה הועתק, בדרך כלל, מהכפרים באירופה שנבנו בדגם "כפר רחוב" - היישוב נבנה סביב רחוב מרכזי ובמרכזו נבנו מבני הציבור. הבתים נבנו במרחק קבוע מן הדרך הראשית כשציר האורך שלהן מקביל לכביש, וזאת משתי סיבות: האחת - ליצור הרגשת קהילה והשנייה - לנצל את שטחה האפקטיבי של כל חלקה. צורה זו יצרה רחוב ראשי אינטנסיבי רצוף חזיתות מגורים משני צדיה, כאשר מאחורי בתים אלה התקיימה המציאות החקלאית-כפרית. דגם זה, בשונה מהדגם הכפרי המשתרע של "כפר השורה" או "כפר הדרך" הדומה, הוא דגם מתוכנן ומתוחם. במקרה של תתי-המתחמים של שנלר, יש ביניהם הבדלים קלים: בתי הסגל בקצה רחוב מלכי ישראל נבנו עם עורף חקלאי יותר לאורך הכביש, ובכך כולל מאפיין של "כפר רחוב" וגם "כפר שורה". במקרה של בתי המכון הגיאולוגי, לא מדובר בבינוי עם אופי כפרי-חקלאי, אלא בדגם מתוכנן מראש כמתחם מבונה בבינוי צפוף על חלקות צרות של מבנים עם חזיתות הפונות לרחוב ראשי. בשני המקרים מדובר בדגם חצוי – רק צד אחד של הרחוב בנוי.

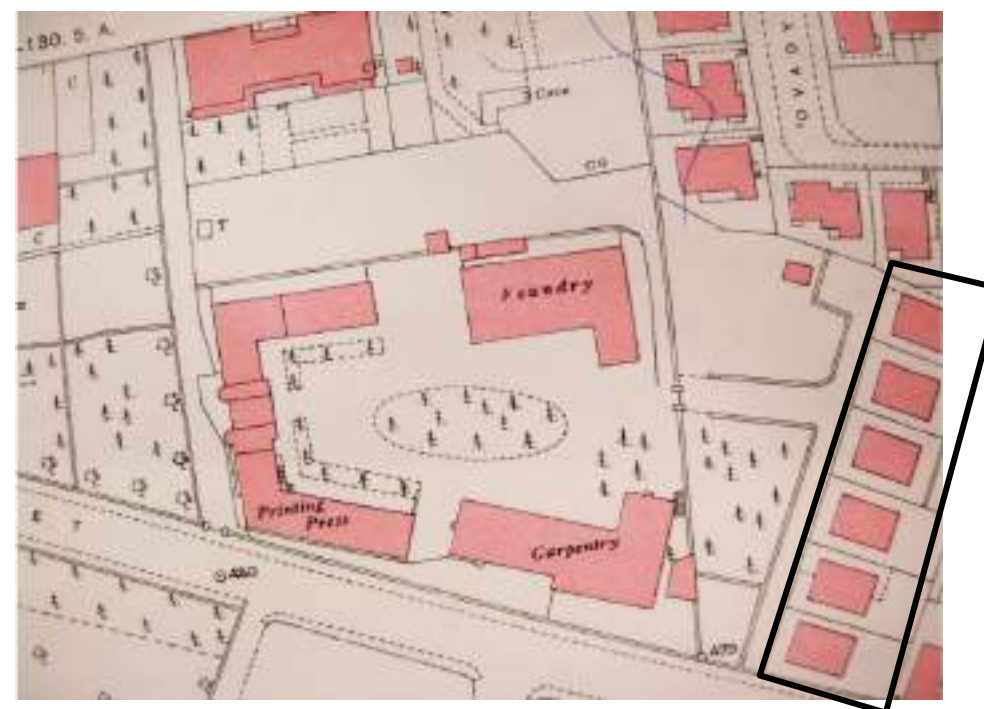
מבני מגורי הסגל, כיום המכון הגיאולוגי, בקצה המתחם. מפת SOP, 1935

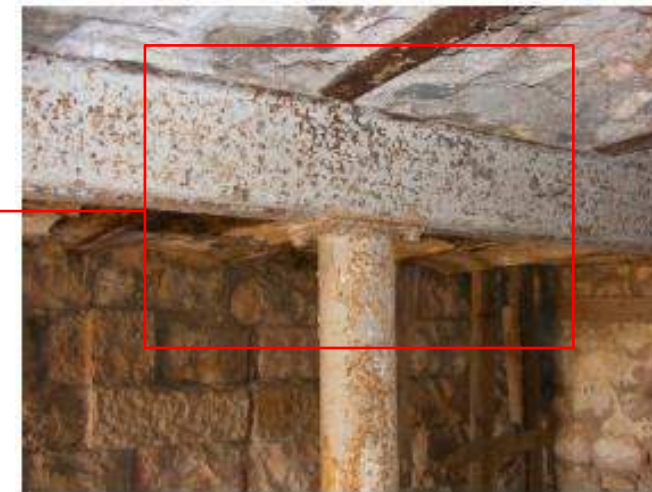
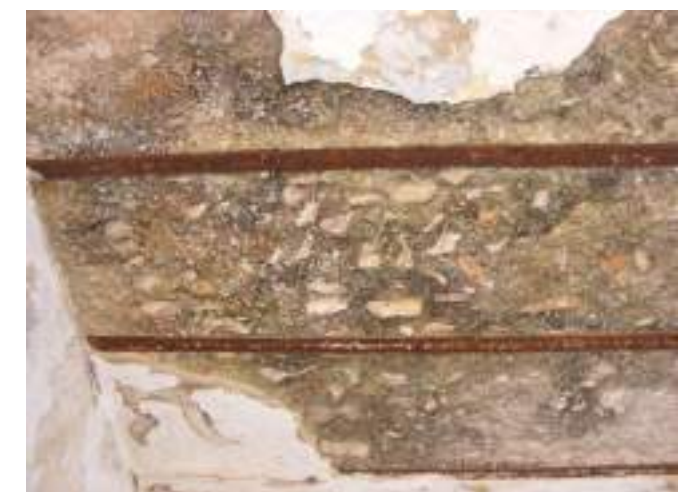
## תקרת ריילים וקמרונות דבש

טכנולוגיה זו של תקרת ריילים עם קמרונות דבש נפוצה מאוד במבנים המוקדמים במתחם. הסכמות בעמוד זה מסבירות את טכנולוגיה זו.

תקרת ריילים וקמרונות דבש – מתוך תיק התייעוד של מרכז המינוע ומגדל המים, משה שפירא

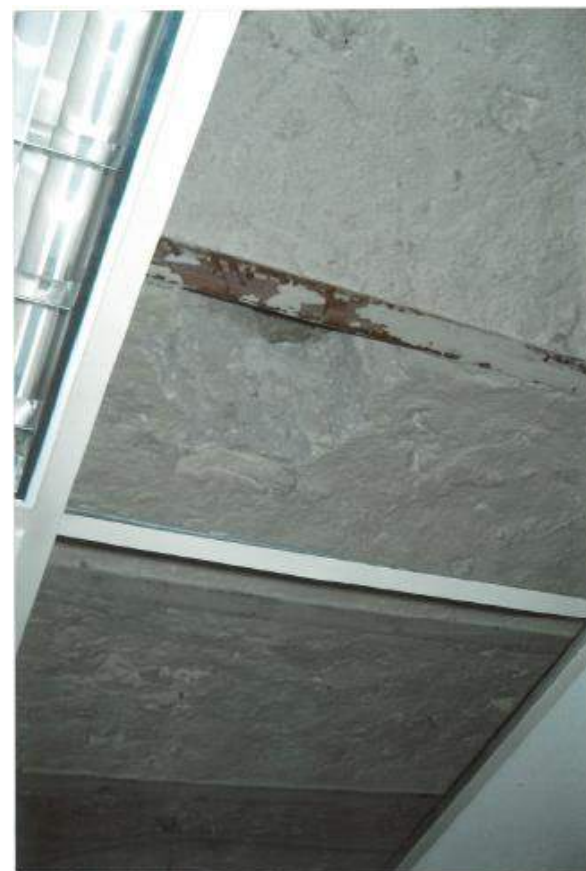
בית המפקח: תקרת ריילים וקמרונות דבש – מתוך תיק התייעוד של גיל גורדון

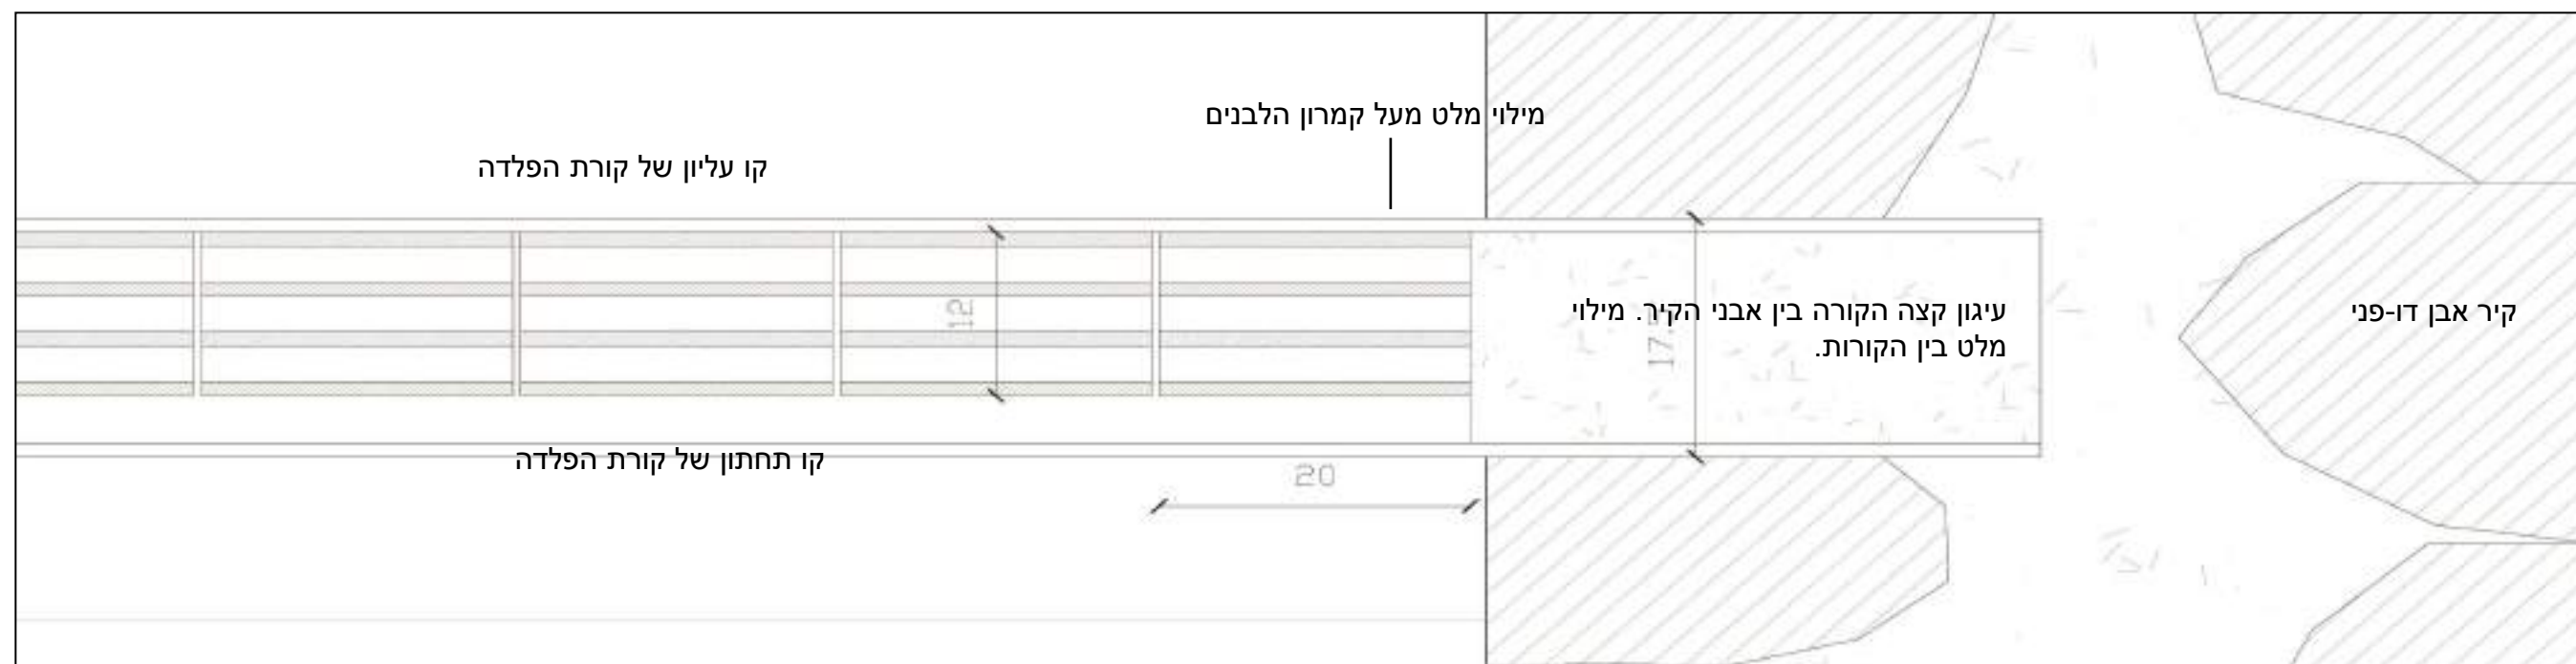
חתך רוחב דרך לבני חרס בעלות שישה חללים

עמוד פלדה הנושא קורת פלדה תומכת ועליה קורות הריילס וביניהם קמרונות לבנים (פרט מבית המכס במערב וירג'יניה, 1856-59. מתוך Addis, 2007)

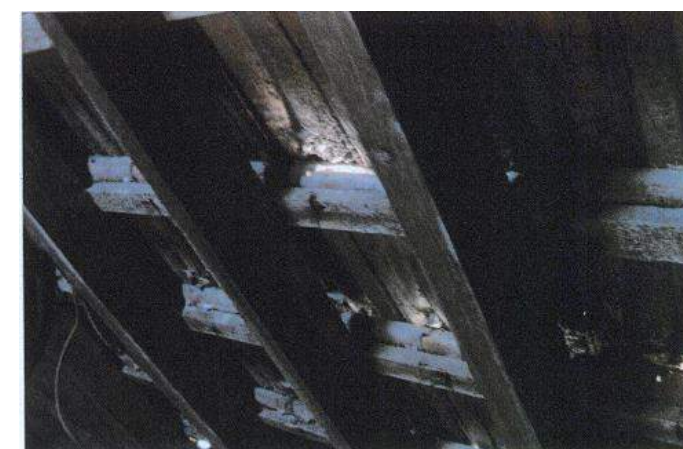
### רעפים וקורות עץ – מעון העיוורים:

שלד עץ ורעפי חרס משתלבים. ארגז הרוח סגור בלוחות צמנט תחתיים.

גגות רעפים ועץ – מתוך תיק התיעוד של 'מעון העיוורים', גיל גורדון

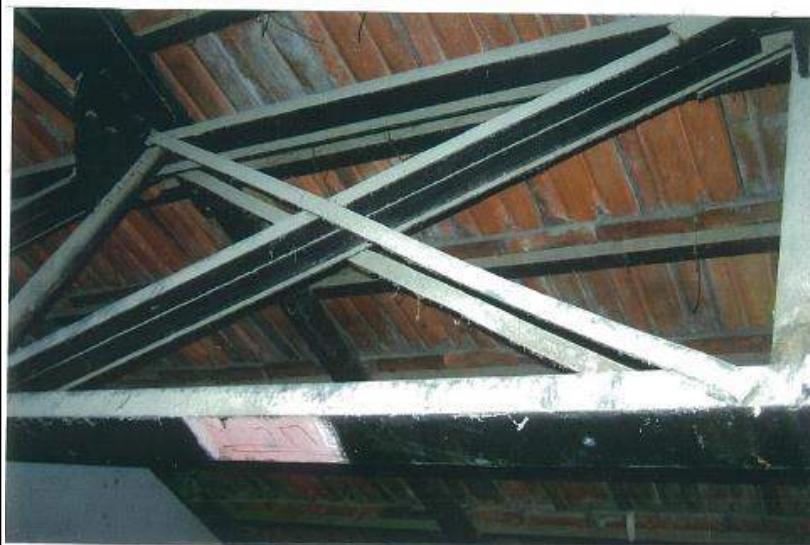
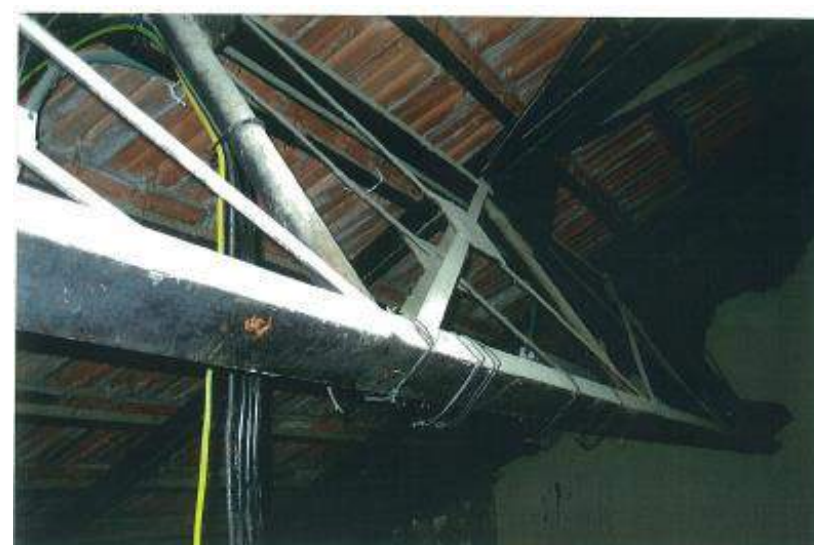
### רעפים וקורות ברזל – בית הבנות:

גג רעפים דו-שיפועי. שלד מרישי ברזל נושא רעפי חרסית מטיפוס משתלב מתוצרת המפעל של בית היתומים של שנלר (טיפוס 'מרסיי'). הרעפים נושאים את כתובת המפעל.

גגות רעפים וברזל – מתוך תיק התיעוד של 'בית הבנות', גיל גורדון

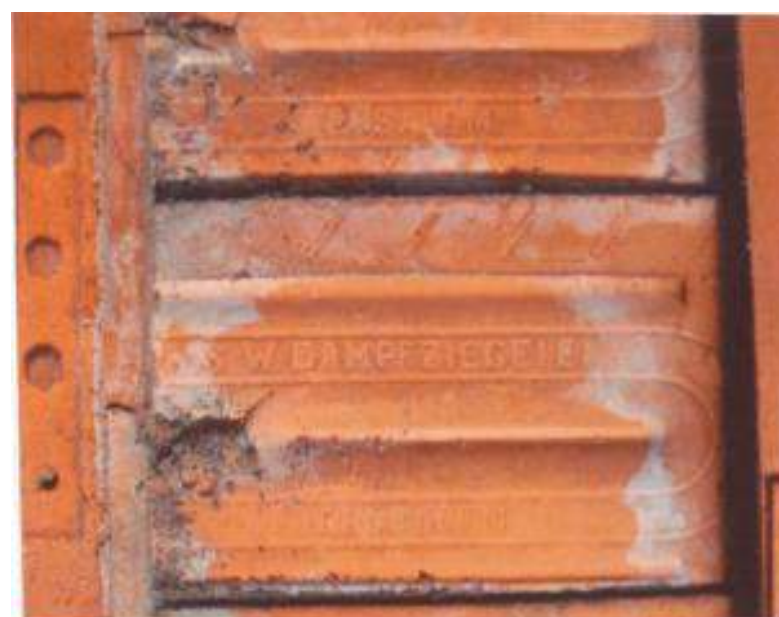
הרעפים במעון העיוורים, בבית הבנות ובמבנים נוספים הינם מתוצרת 'בית היתומים הסורי' ונושאים את כתובת המפעל: S. W. Dampfzieglei – Jerusalem. במבנים נוספים מצויים גם רעפי 'מרסיי' מיצרנים שונים ורעפי 'שטיינברג' (ממפעל הרעפים במוצא).

רעפים תוצרת המתחם ב'מעון המתלמדים', מתוך תיק התיעוד

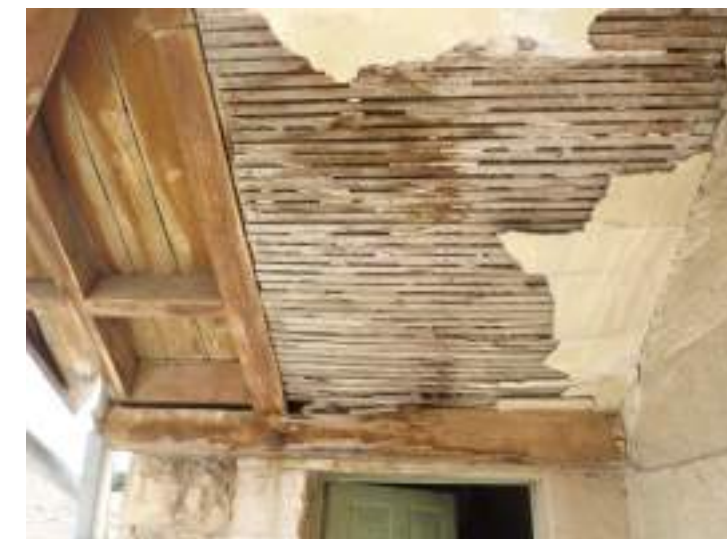
"תקרת רביץ" - הרבצת טיח על גבי רשת ממרישי עץ מתחת לגג הרעפים. התקרה מורכבת מקורות עץ, עליהן מרישי עץ קלים יותר ועל הקונסטרוקציה הנ"ל 'מריצים' טיח עד לקבלת שטח פנים

'תקרת רביץ' – התמונה והאיור מתוך תיק התיעוד של 'בית הצריח', משה שפירא

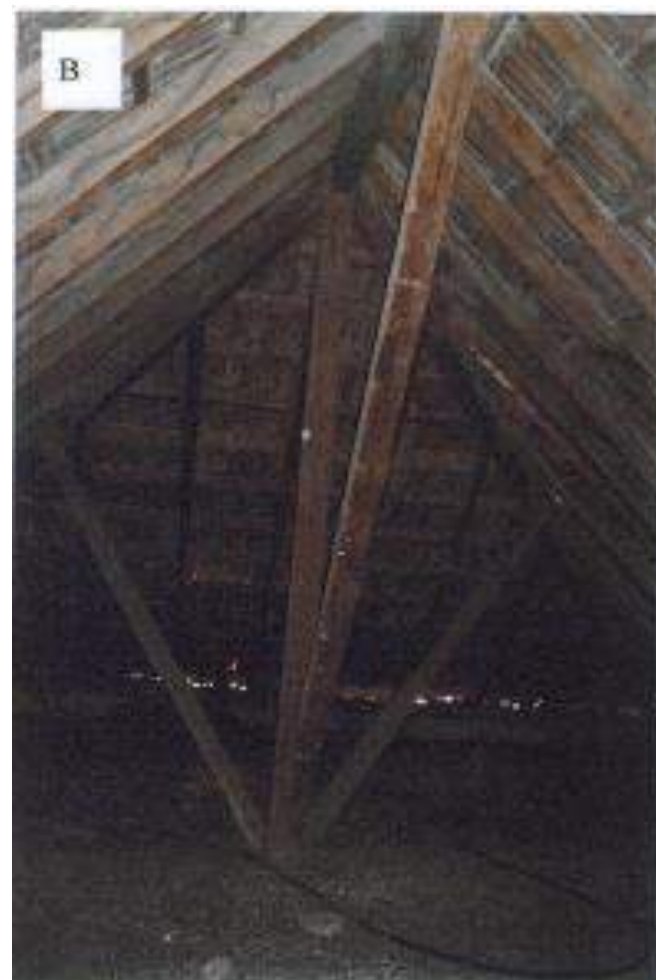
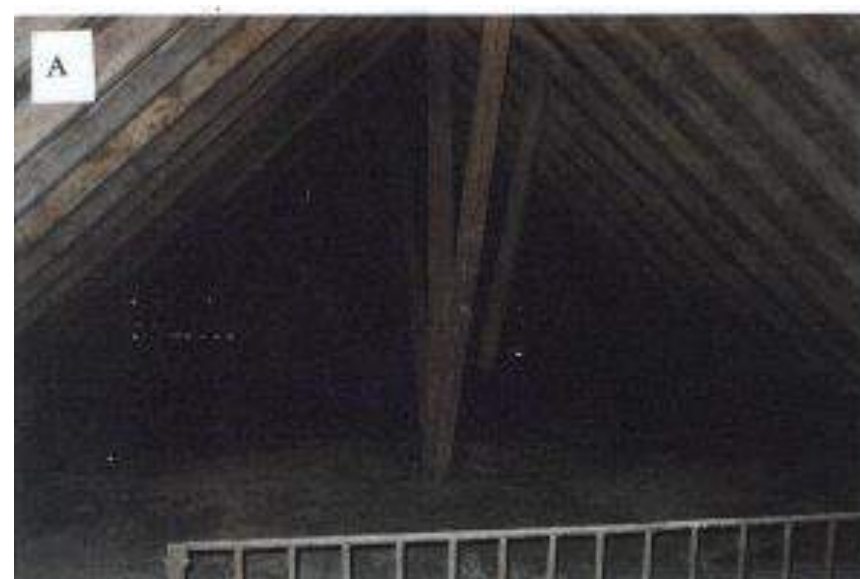
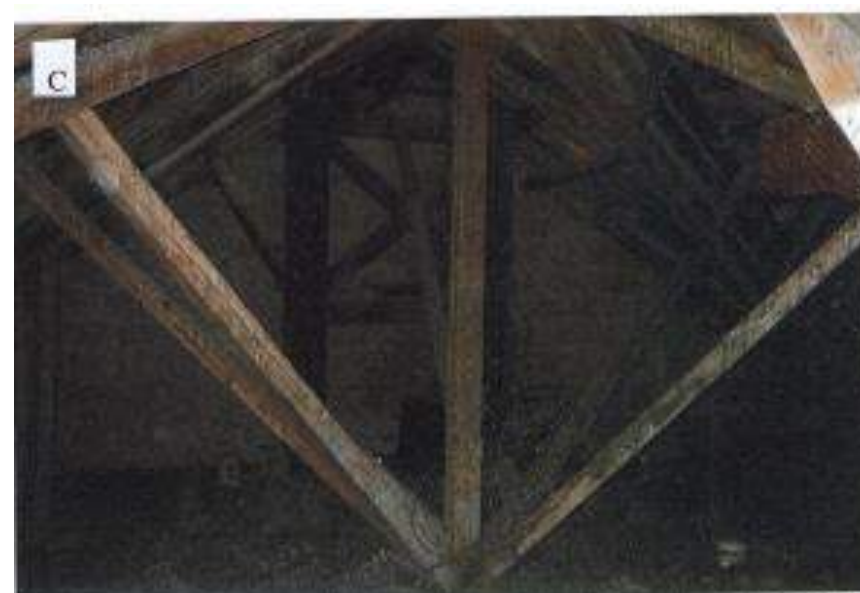
שלד הגג הינו קורת אורך השעונה על עמודי עץ. בנקודות צומת הותקנו אגדים ריצפתיים משלושה סוגים:

- A – אגד זוגי (בן 2 קורות אלכסוניות צדדיות)
- B – אגד משולש (בן 3 קורות אלכסוניות צדדיות)
- C – אגד מרובע (בן 4 קורות אלכסוניות צדדיות)

תמונות מסבכי 'מעון העוורים', מתוך תיק התיעוד של גיל גורדון

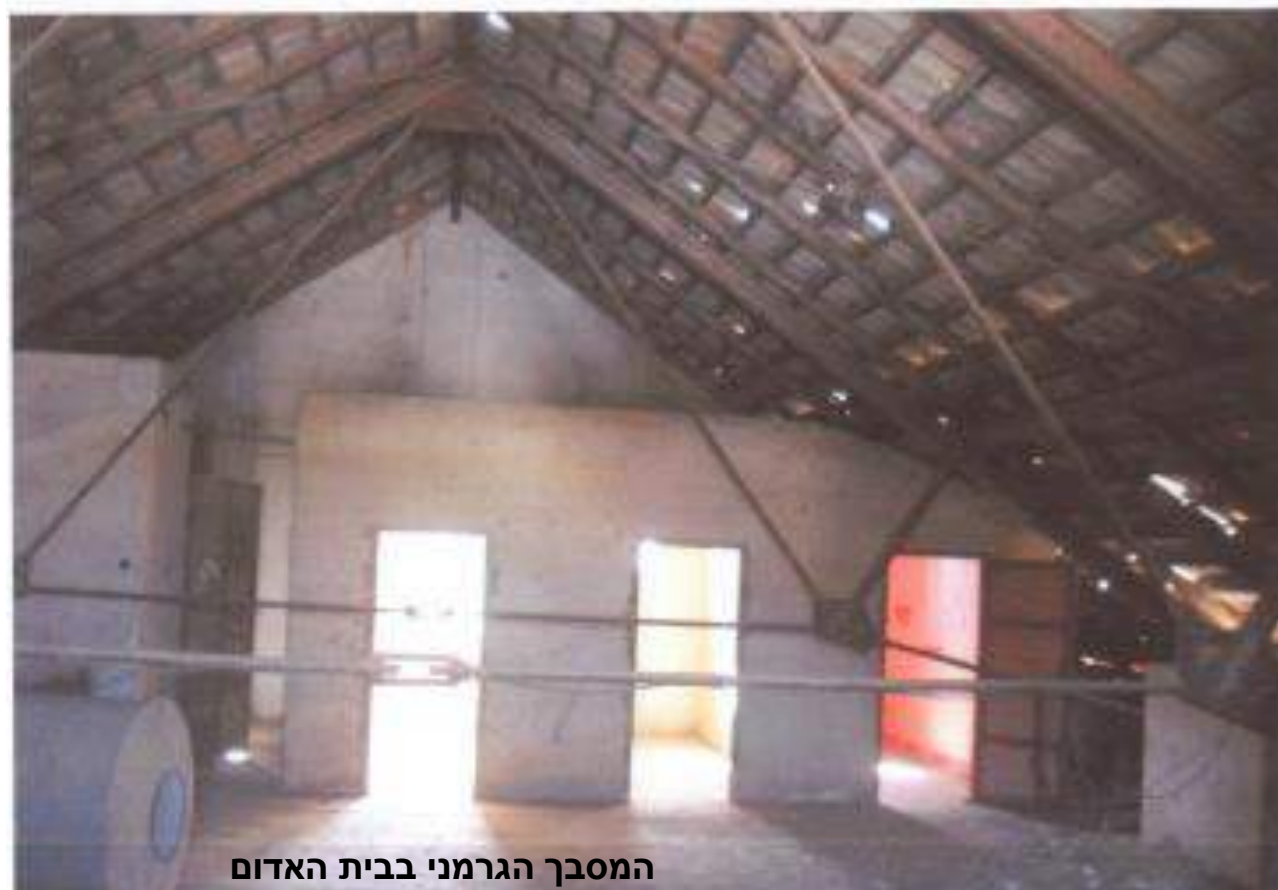
הבית האדום מכיל פריט הנדסי היסטורי ייחודי: "המסבך הגרמני". שלד הגג עשוי כולו ברזל ומורכב משני מסבכי ברזל משולשים מתועשים, בעלי קורות הקשורות ביניהן בכבלי מתיחה. על המסבכים מונחת מערכת של קורות משנה ומרישים נושאי רעפים. השלד, עקב גובהו, יוצר את עליית הגג של הבית האדום.

המסבך הגרמני בבית האדום

המסבכים הוזמנו על ידי אגות שנלר בבית חרושת בצפון גרמניה, "גולונוב ובניו" (Golonov) בשטטין. הם הגיעו מפורקים בארגזים והותקנו בסיוע טכנאי. הדבר היה בשנת 1910 במסגרת שיקום הבניין הראשי של המתחם לאחר השריפה הגדולה. 5 מסבכים הוזמנו עבור מגדל הפעמונים של הכנסייה ו-2 נוספים עבור הבית האדום.

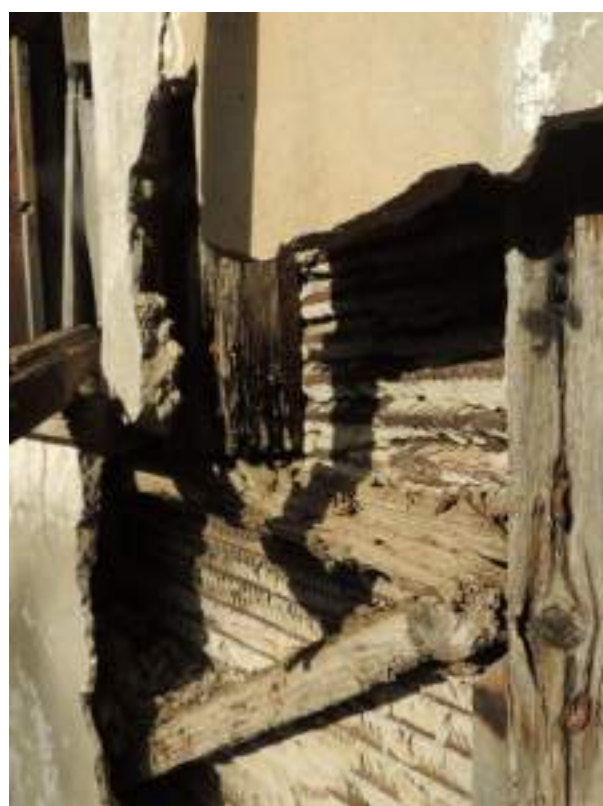
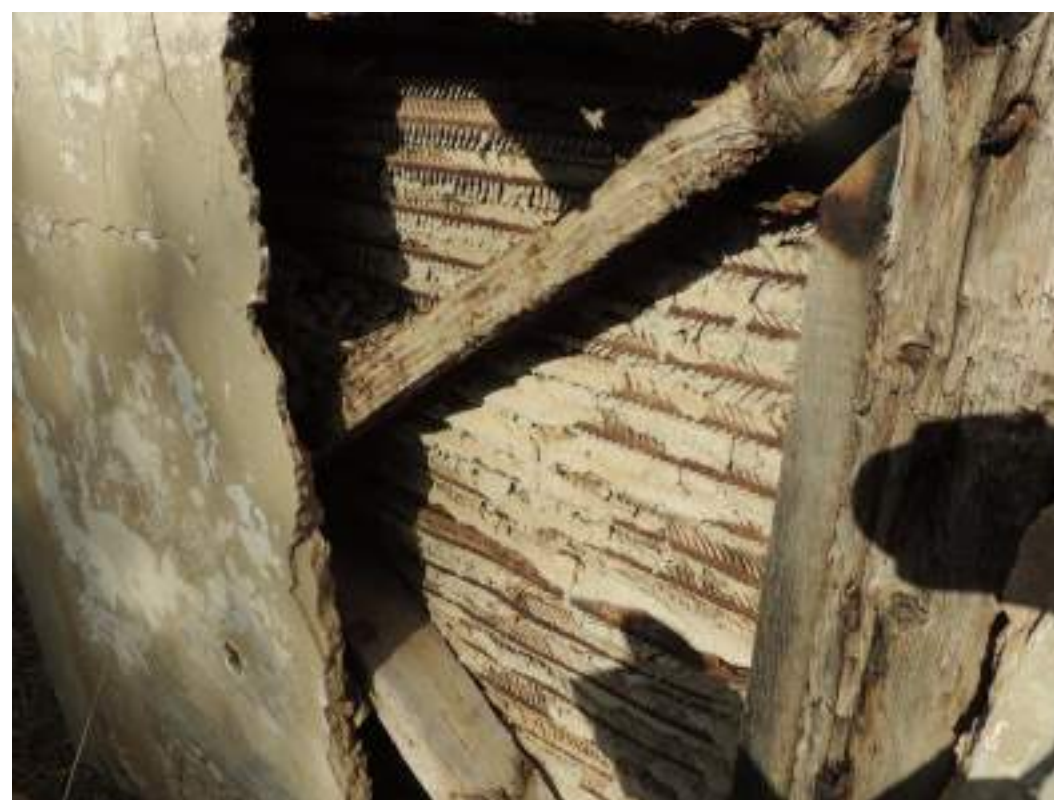
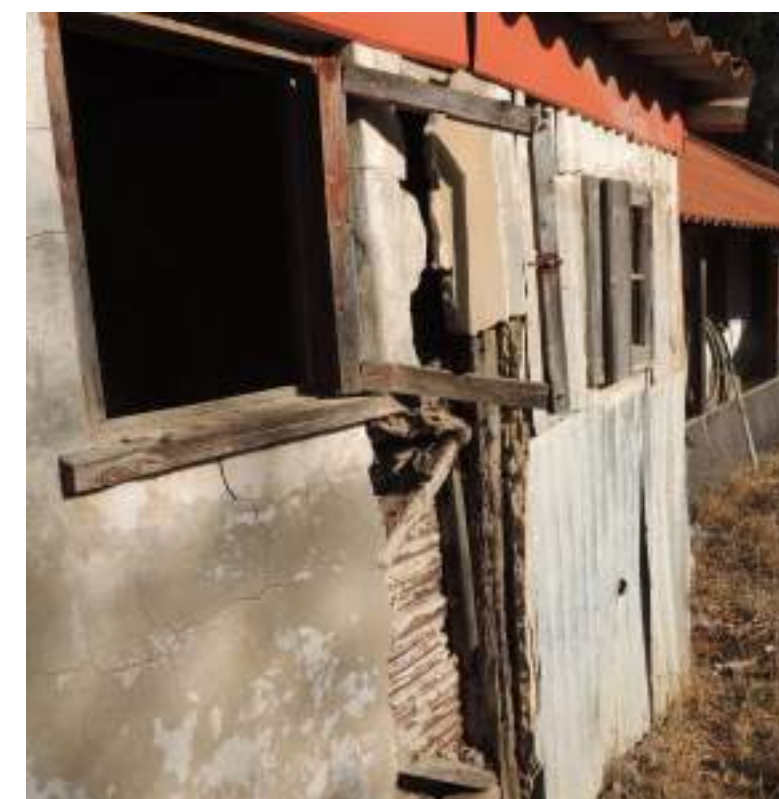
טכנולוגיה זו שימשה את הבריטים כשיטת בנייה קשיחה יותר מעץ פשוט אך פשוטה יותר מבטון. לכן ניתן למצוא שיטה זו במבנים רבים במחנה – אלו מבני עץ מעט קשיחים יותר. בשיטה זו קורות העץ מהוות את הקונסטרוקציה של המבנה, על גביה הונחה רשת ברזל משני הצדדים שמאפשרת הדבקה של שכבת טיח עבה לחיזוק ויצירת מראה קשיח יותר.

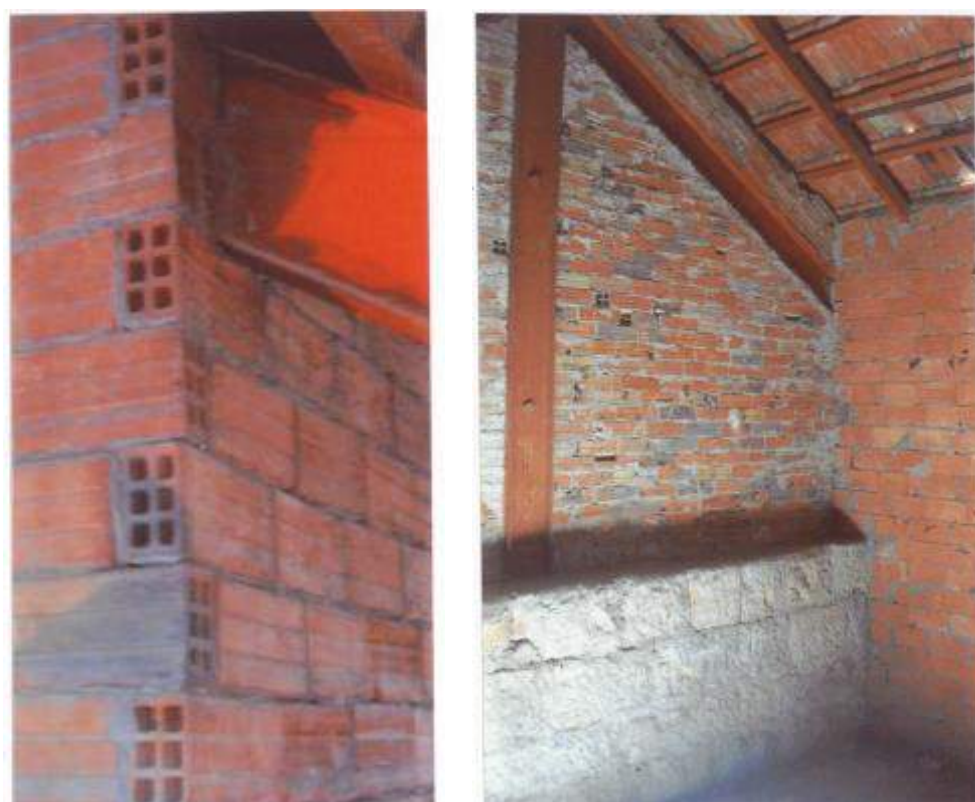
**קירות אש בעליית הגג של מעון המתלמידים:**  
החלל חצוי לחללי משנה באמצעות קירות עשויים לבני חרס חלולות (מטיפוס 'שישה חורים') מתוצרת המוסד. בשני קירות מפתח החוצים בין האגפים נבנו מחיצות מלבנים כ'קירות אש' נגד שריפה

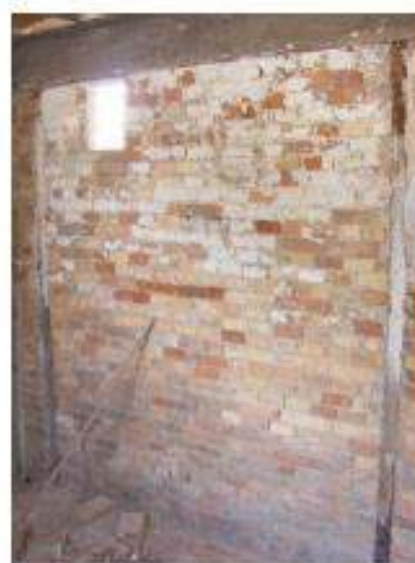
ג' קיר לבנים מלאות (לא חלולות) התחום במסגרת קורות פלדה

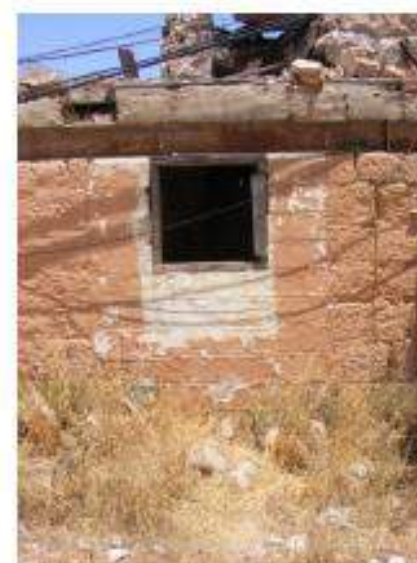
ב' קטע קיר עשוי בלוקים בין שני קטעי קירות אבן נושאים

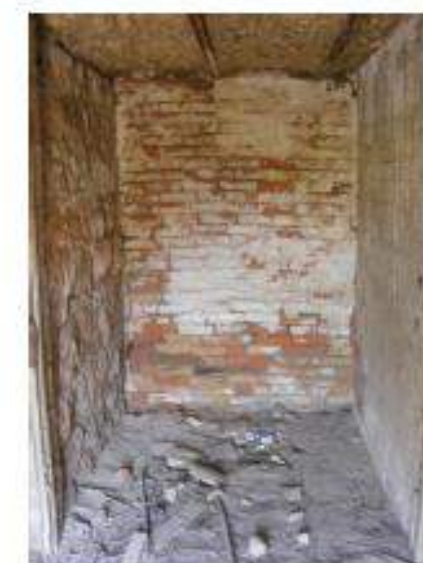
א' קיר לבנים מלאות (לא חלולות) החוסם פתח בקיר אבן מאחוריו

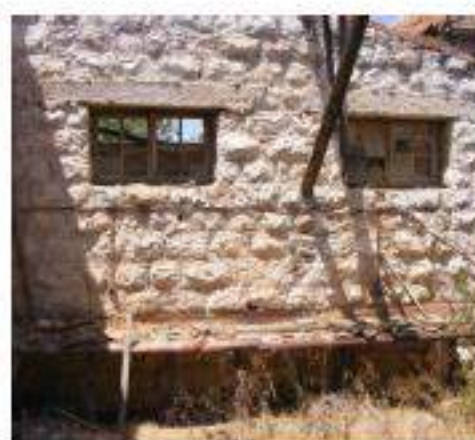
ז' קיר אבן דו-פני עם קורות בטון

**טכנולוגיות קירות – מרכז המינוע:**  
מרכז המינוע שנבנה בימים הראשונים של המתחם כלל מבנים רבים המייצגים את הטכנולוגיות השונות בהן השתמשו בבניית קירות המבנים במתחם.

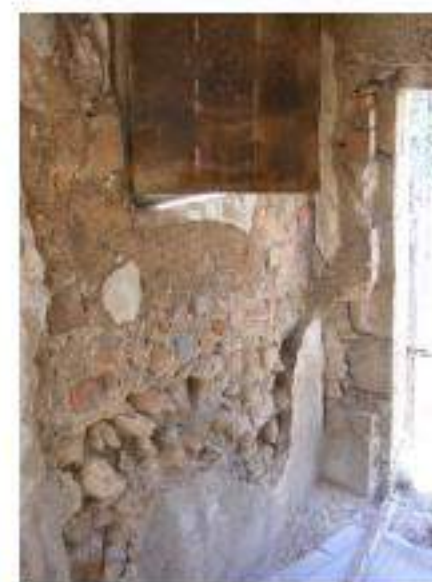
ו' דבש בצד הפנימי של קיר

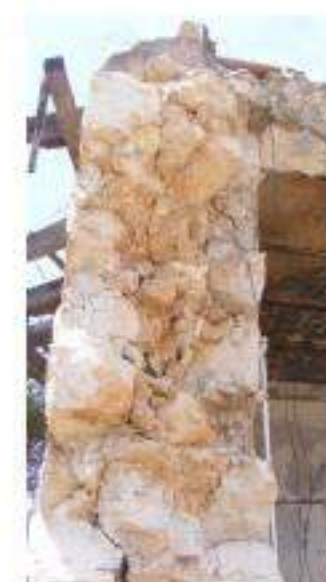
ה' קיר דו-פני הרוס

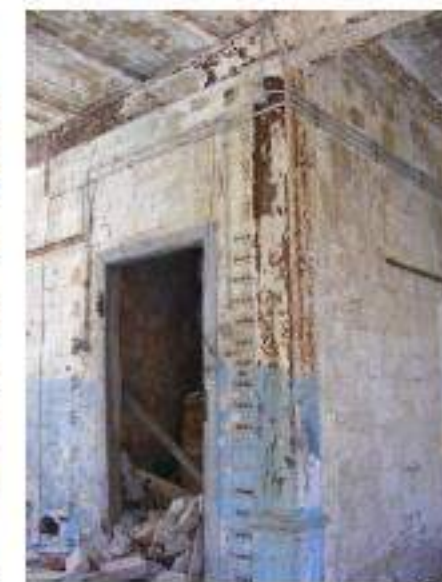
ד' קיר לבנים חלולות

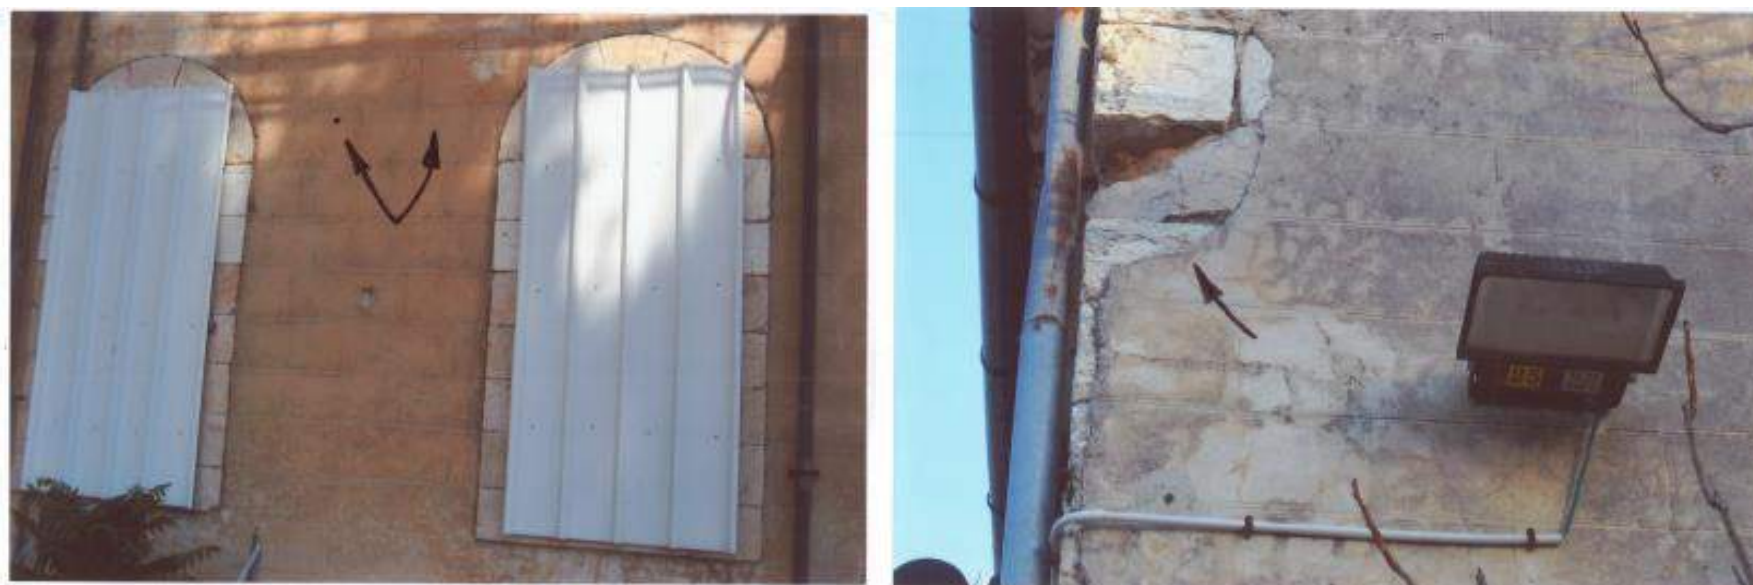
מעון המתלמידים: טיח קירות חיצוניים – מתוך תיק התיעוד של גיל גורדון

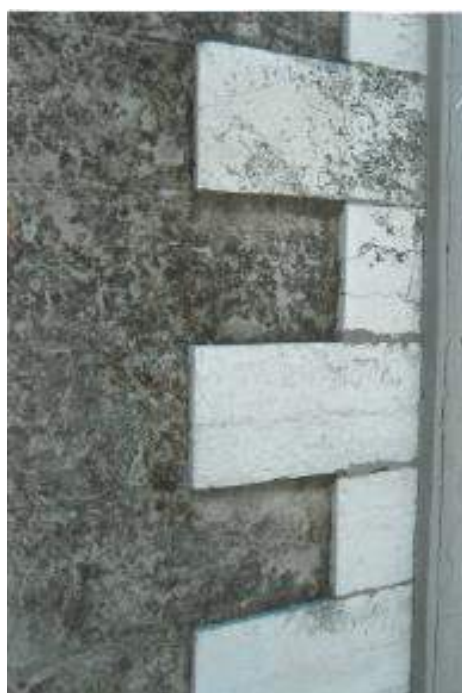
קיר חיצוני מטיח בבית המפקח, מתוך תיק התיעוד של גיל גורדון
