# תיק תיעוד מתחמי: מתחם שנלר

עורך תיק התיעוד: שפירא אדריכלים  
מזמין: מחלקת שימור עיריית ירושלים  
תאריך: יוני 2015

# הקדמה

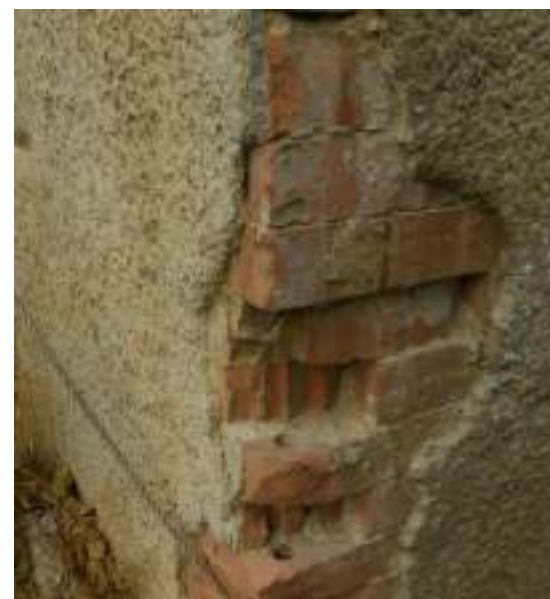
טיח אומנותי אשלית אבן אופייני לבניה באירופה ללא אבן משמש באופן גורף לחיפוי ועיצוב חזיתות. במתחם שנלר נעשה שימוש בטכנולוגיה זו בחזיתות מערביות החשופות לגשם (לא רק על לבנים אלא אף כחיפוי /איטום חזיתות אבן מערביות), מתוך תיק התיעוד של 'בית הצריח', משה שפירא

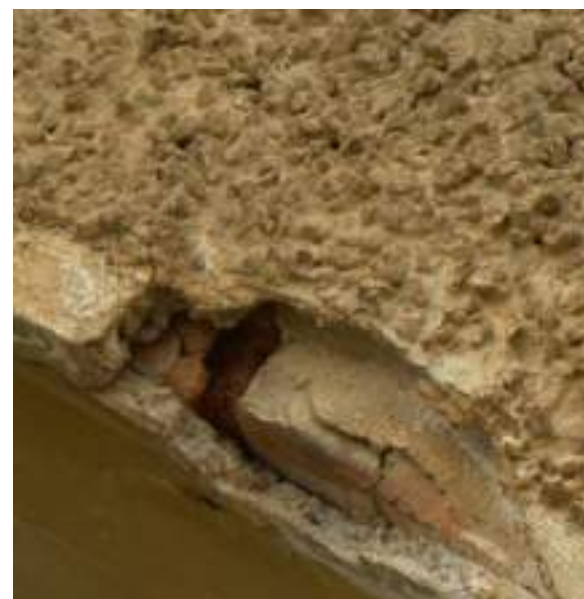
בשנת 1912 הגיעו המיסיונרים למסקנה שקירות המבנים במתחם שנלר, הפונים לצפון ולמערב – הצדדים ה'קרים' בחורף – סובלים מחדירת מים. באופן גורף הוחלט שקירות אבן רגישים יאטמו על ידי טיח מיוחד שהחלו להשתמש בו בארץ.

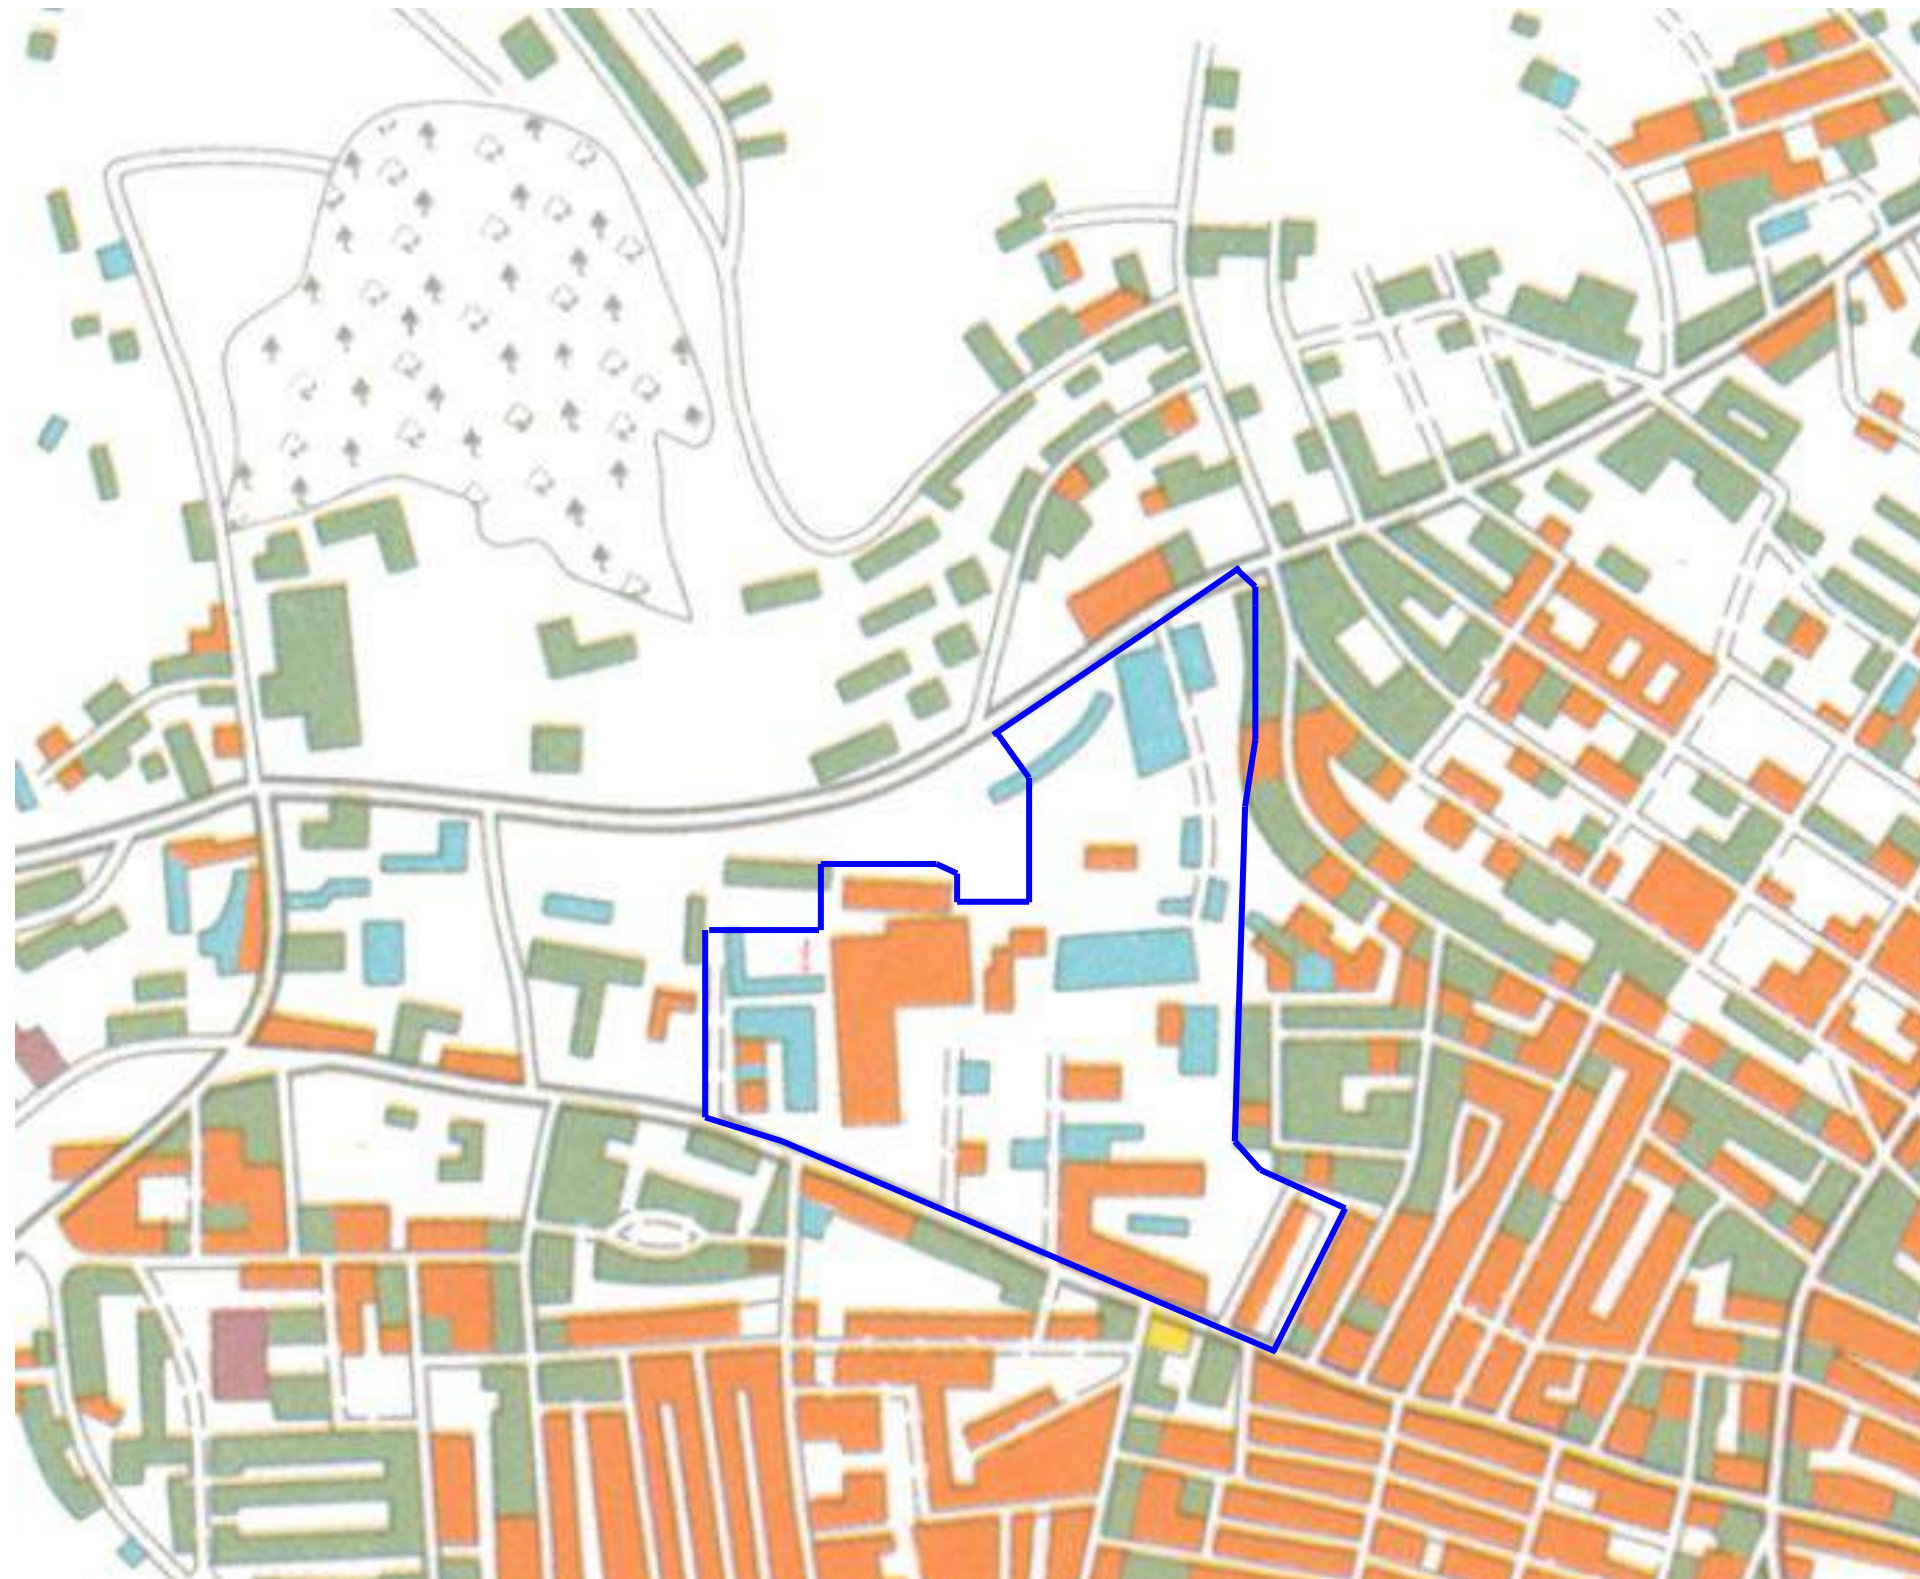
## 9.5 טכנולוגית גגות – עד 1967

גגות במתחם נחלקים לשני סוגים: (1) גגות רעפים המחוזקים בקורות מחומרים שונים (עץ או פלדה) ו- (2) גגות משופעים (ללא רעפים).

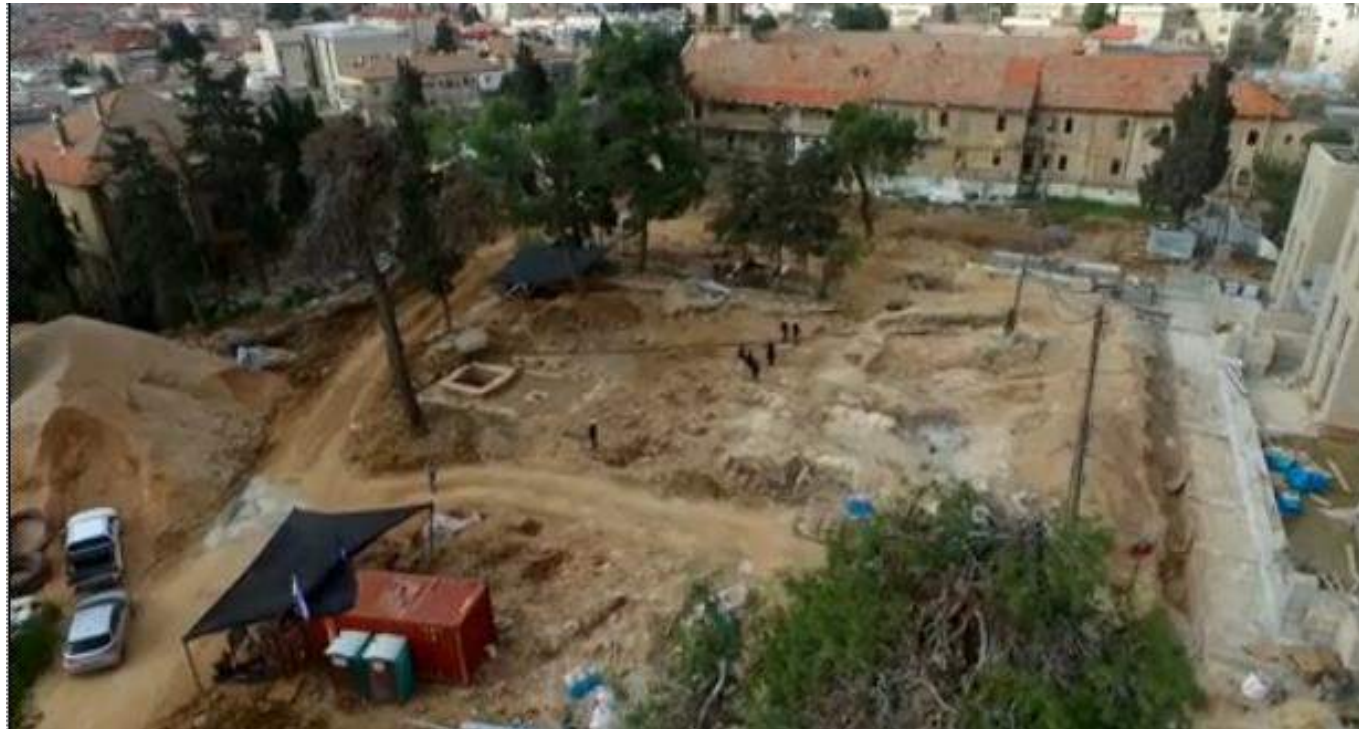
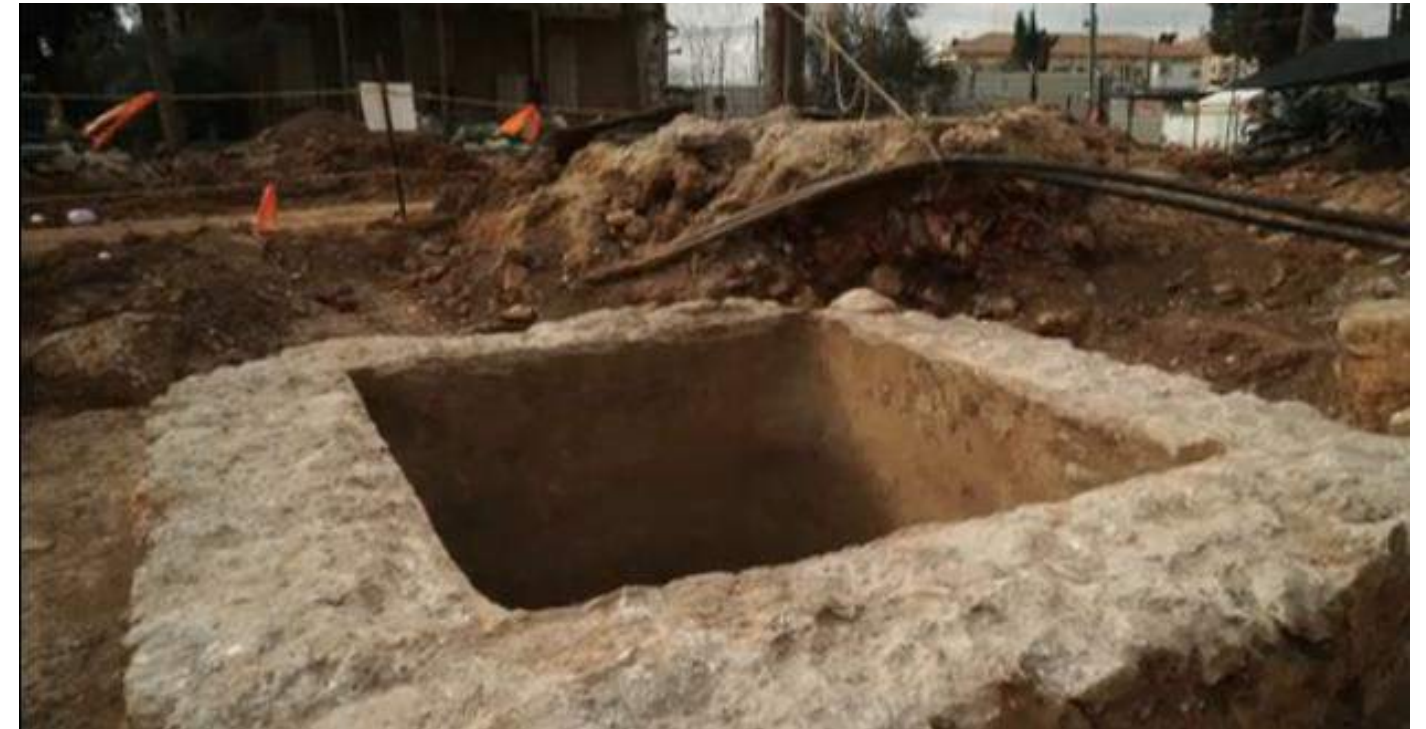
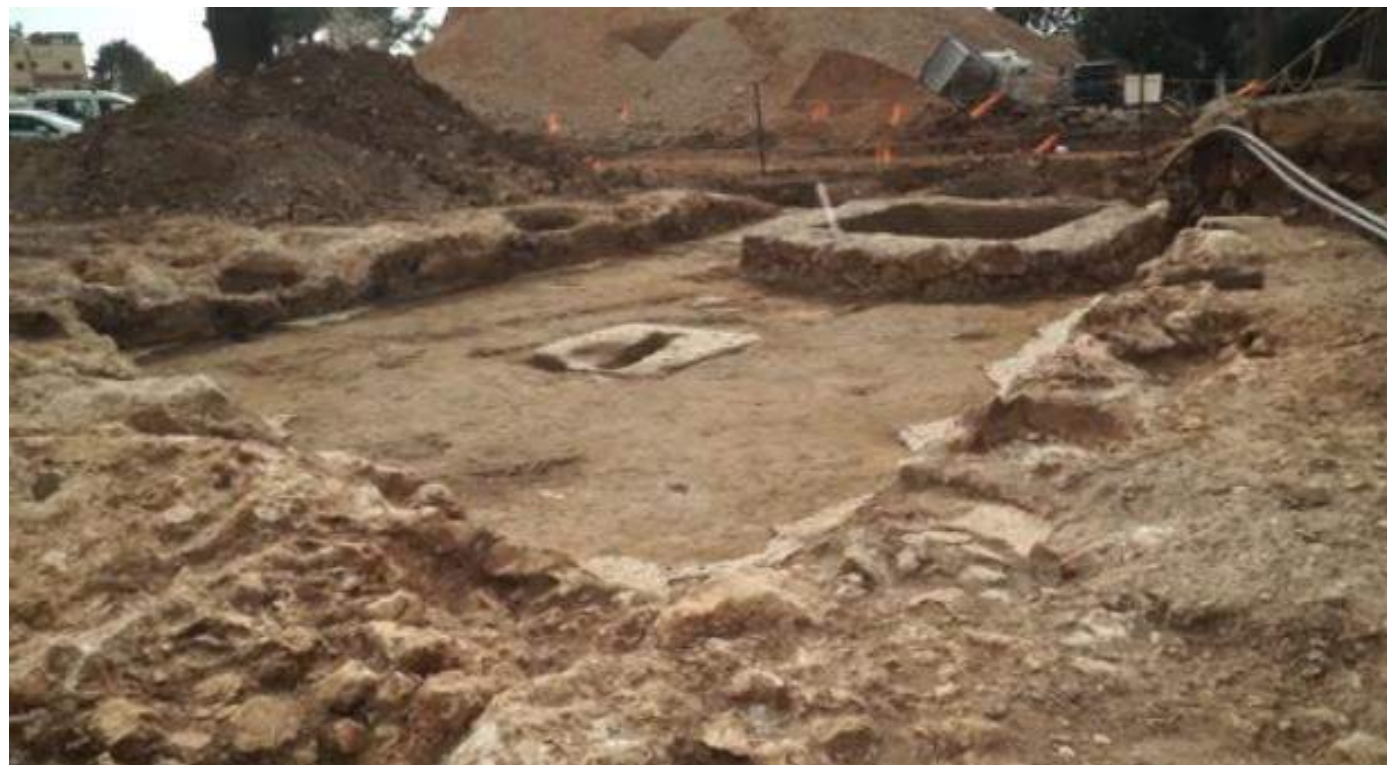
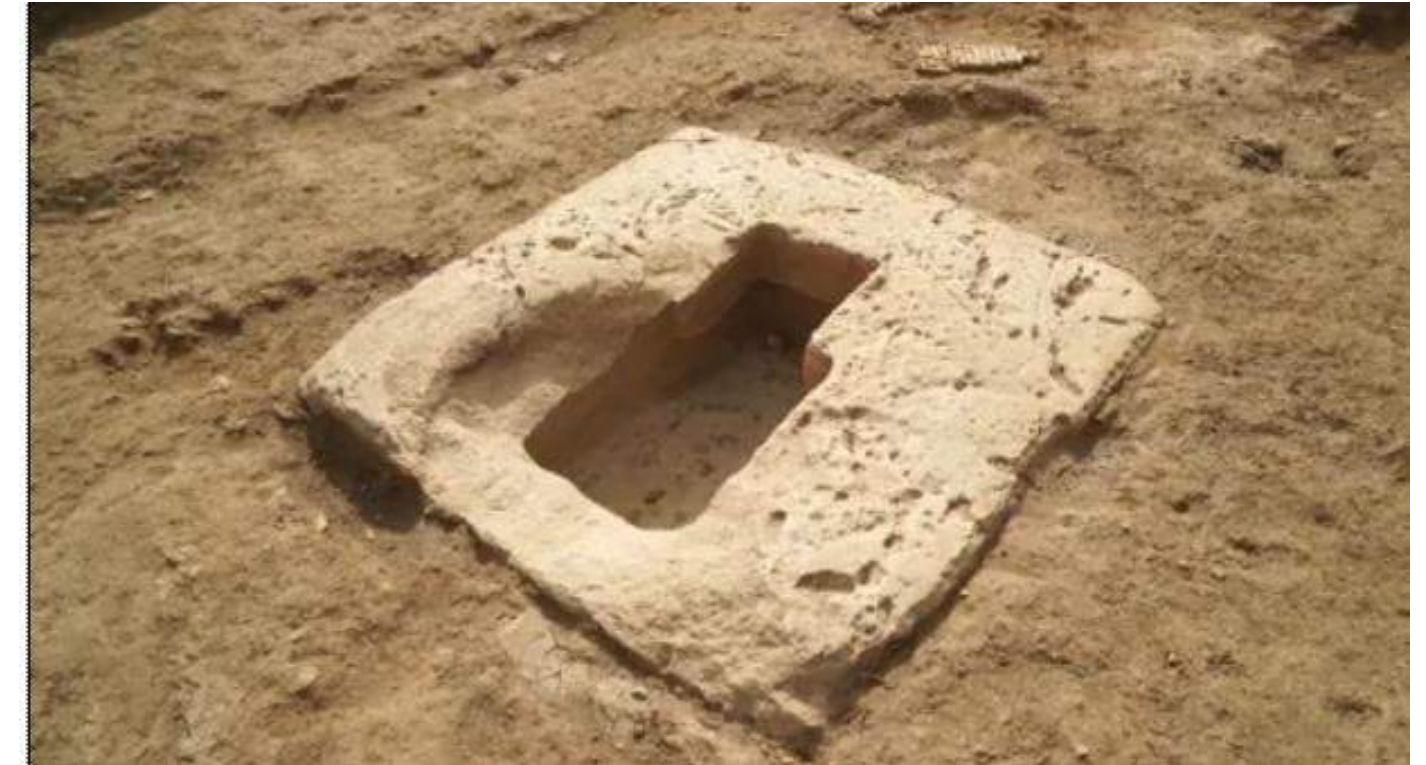
במהלך עבודות חפורה במתחם התגלתה בשנת 2015 גת ראשית המיוחסת לתקופה הרומית. האתר, נחפר ואמור להיות משולב בשצ"פ המתוכנן במקום.

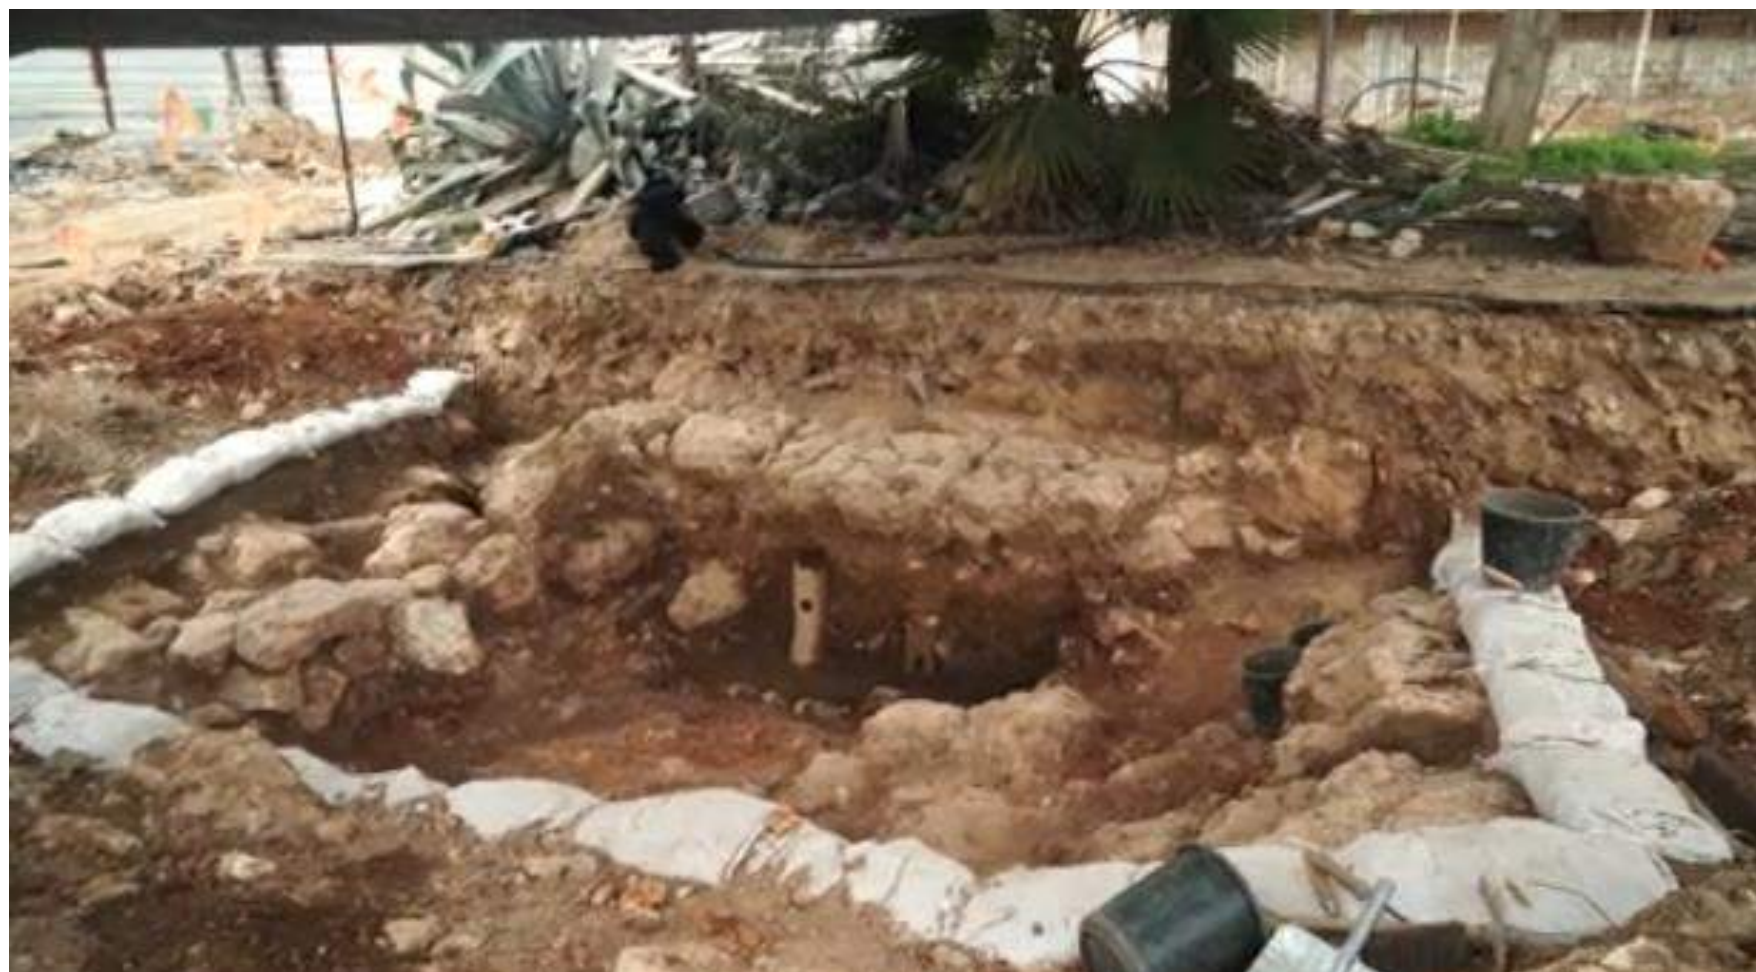
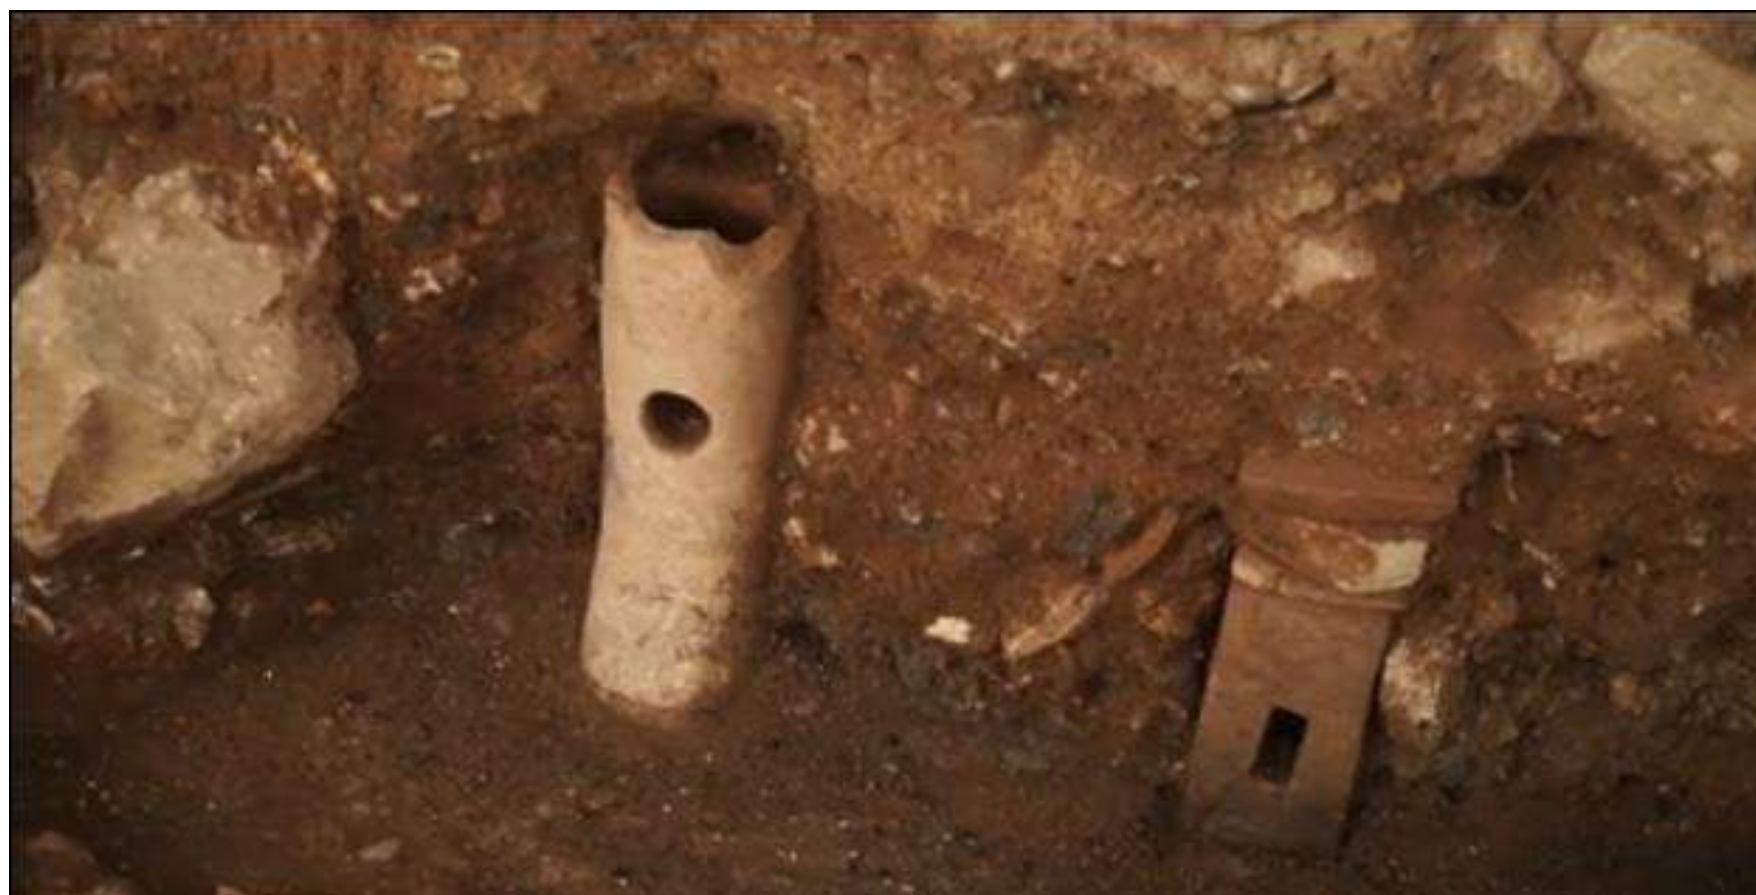
שרידיו של בית המרחץ הרומי שהתגלה במקום.
